INFORME TECNICO de PATOLOGÍA

INFORME DESCRIPTIVO.
EVALUACIÓN VISUAL DE SITUACIÓN.

Agosto de 2007.-

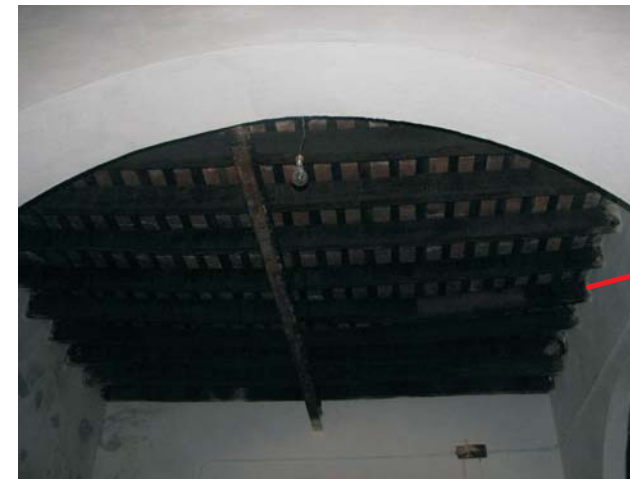
REFUERZO EXISTENTE

Existen sectores del entrepiso que están reforzados con perfiles de acero, y otros sectores (que dan al exterior), en donde el original ha sido sustituido por un sistema de viguetas prefabricadas.

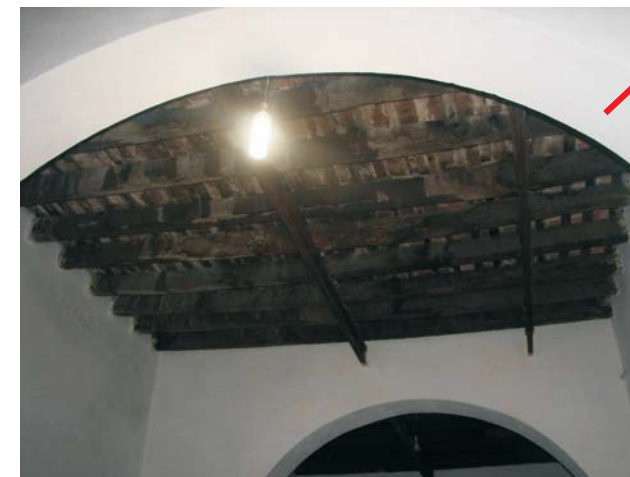
REFUERZO EXISTENTE

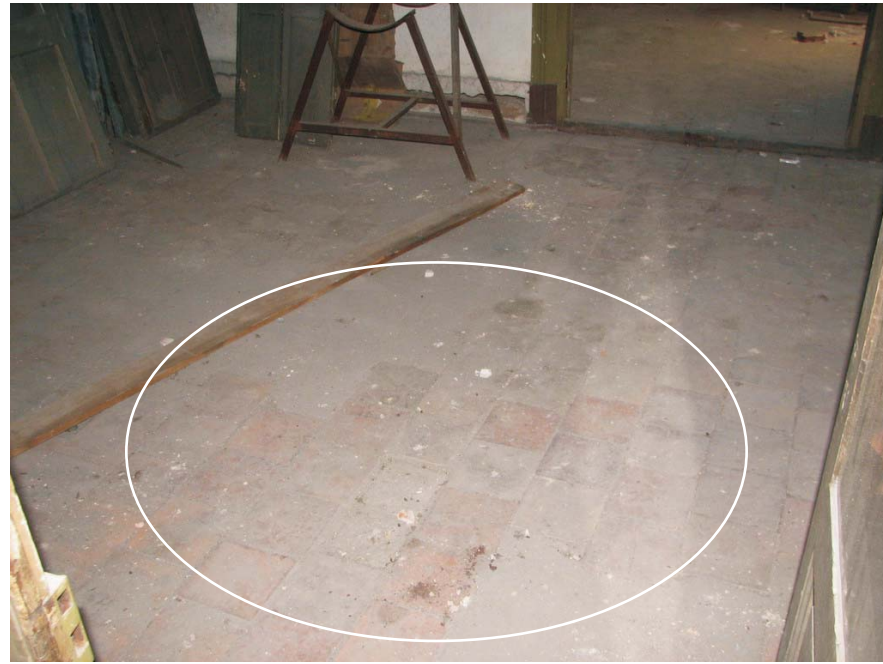
PARCHES EN PAVIMENTO DEL ENTREPISO

Se observan claras deformaciones de la tirantería de madera, particularmente en aquellos sectores por encima de los cuales descansan muros de la planta alta. La flecha es apreciable a simple vista. Desde la planta alta se puede observar que el pavimento presenta roturas y parches, consecuencia de las deformaciones referidas.

No es apto para el uso con sobrecarga de oficina. La realidad muestra que sostiene su peso propio, pero en condiciones deficientes, y sin los márgenes de SEGURIDAD requeridos. Se recomienda la realización de un REFUERZO ESTRUCTURAL, acorde con el destino que se le quiera dar. Dicho refuerzo podría ser un entramado de vigas de acero o de hormigón armado por debajo de los tirantes, que descarguen en nuevos pilares y sus respectivos cimientos (ver esquema adjunto). Sería necesario realizar cateos de cimentación para evaluar las posibilidades de concentración de cargas. Independientemente de lo anterior, como medida complementaria, a efectos de no sobrecargar los muros, se aconseja retirar parte de los contrapisos, reduciendo el peso propio, y utilizar materiales livianos en el eventual reacondicionamiento de locales (por ejemplo pisos de madera, tabiquería de yeso, etc.). Para saber cuánto podría aliviarse, sería necesario investigar la composición del entrepiso en materiales y dimensiones.

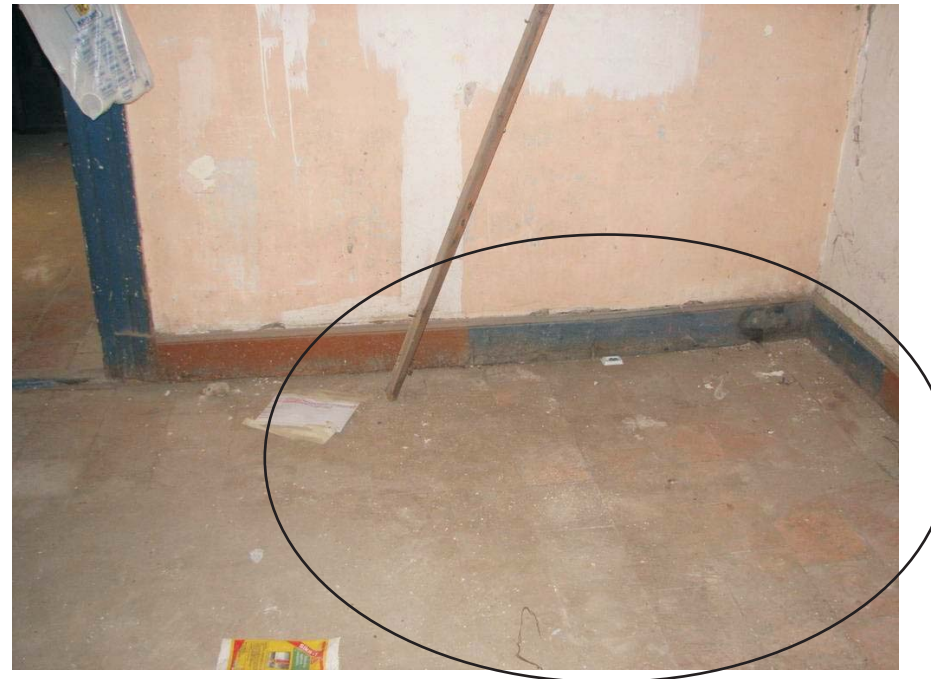
PAVIMENTO DEL ENTREPISO HUNDIDO

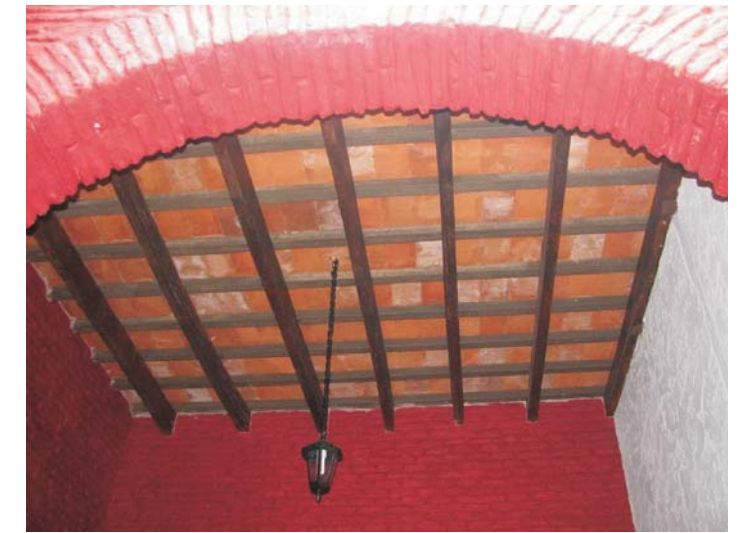
SECTOR DE ENTREPISO NUEVO

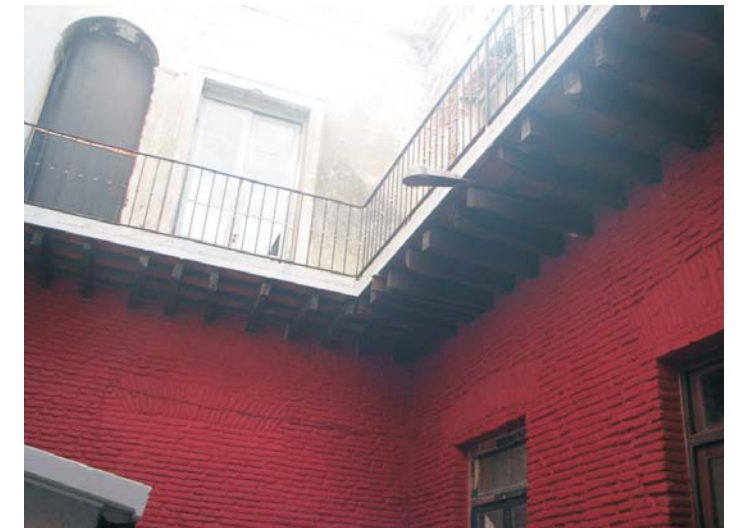
SECTOR DE ENTREPISO NUEVO

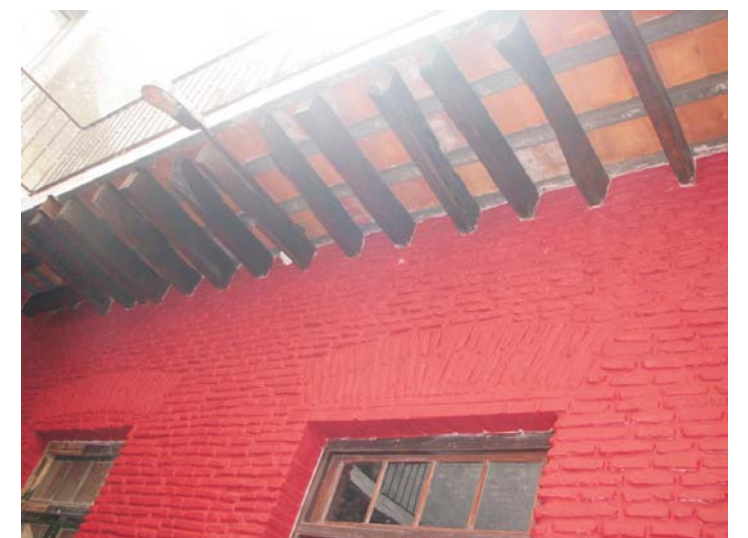
SECTOR DE ENTREPISO NUEVO

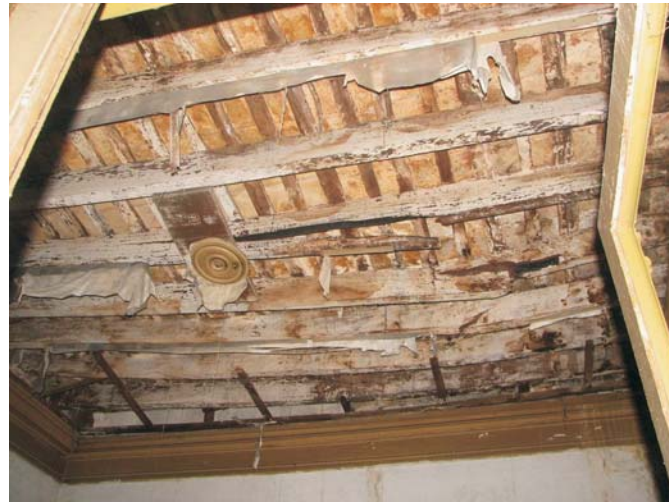
El tipo de estructura es similar a la del entrepiso, presentando un estado de deterioro bastante importante, debido en gran parte a humedad proveniente de la azotea.

TIRANERÍA COLAPSADA

El sector que da hacia el frente presenta una deformación importante, claramente visible. En las otras habitaciones presenta incluso tirantes de madera que han colapsado, y que se mantienen rotos formando parte de una precaria estructura de techo.

Opción 3) Sustitución del techo: retiro de todo el techo por partes, y sustitución por otro de peso igual o menor, que trabaje en forma similar (sobre la planta baja hay intervenciones de esta naturaleza). Realización de los elementos complementarios que pudieran ser necesarios, como carreras, y siguiendo un procedimiento constructivo que deberá establecerse considerando la precariedad de la situación. Esta opción erradica totalmente la situación de patología, y es la que recomendamos.

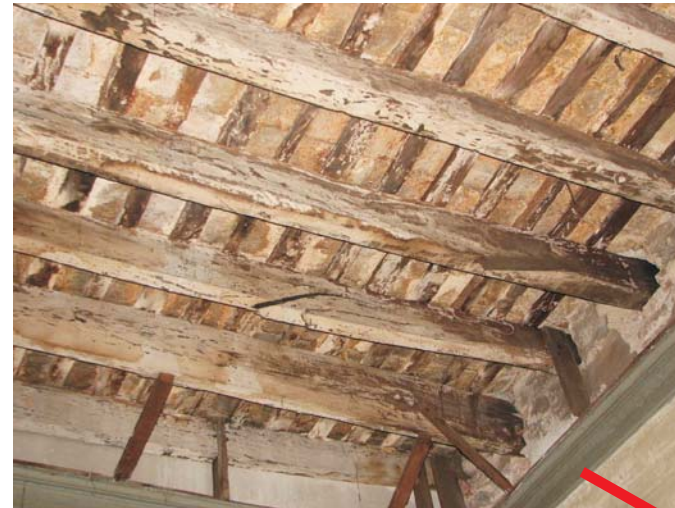
TIRANERÍA FISURADA Y ROTA

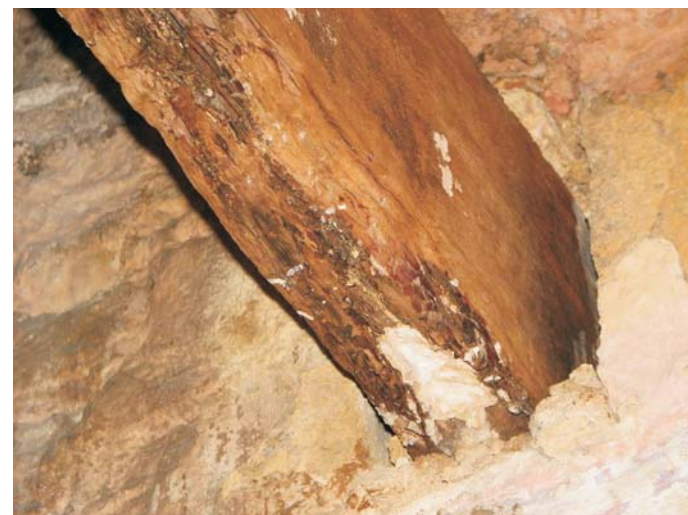
TIRANTE DETERIORADO EN EL APOYO

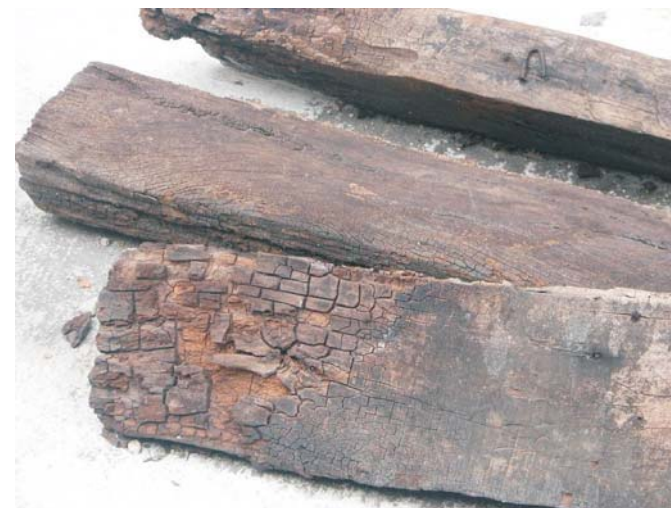
DETERIORO DE TIRANTES

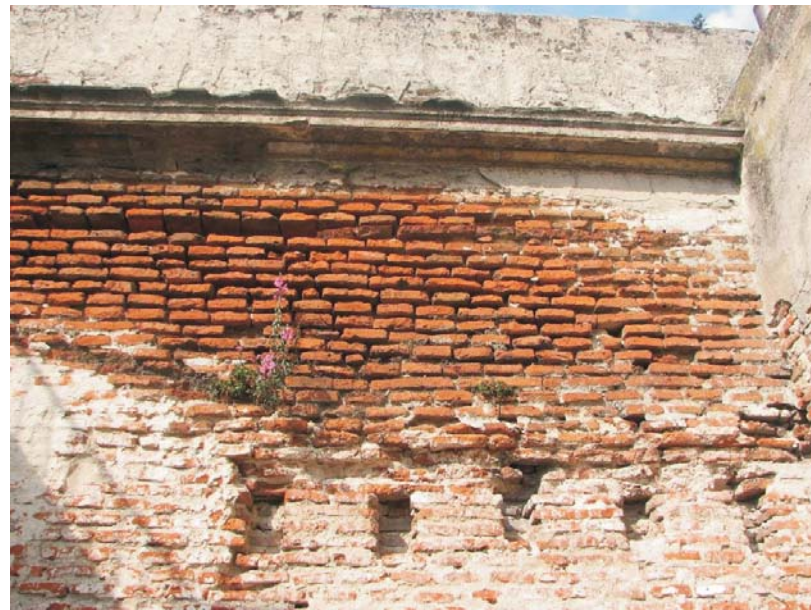
JUNTAS EXTERIORES EROSIONADAS

En sectores que dan al exterior puede verse la erosión sobre las juntas.

Son los elementos que muestran mayor solidez. Sin embargo se recomienda recomponer aquellos sectores que han perdido material de asiento, rellenando las juntas con mortero fuerte. También deberán repararse las fisuras. Las relacionadas con la deformación del entrepiso, deberán repararse con posterioridad al arreglo de los cerramientos horizontales. Toda intervención en los mismos, deberá estar acompañada de un apuntalamiento de seguridad, a efectos de retirarle carga mientras se trabaja sobre ellos. Es importante que el trabajo sobre los muros, sean de fachada o no, no aporten carga sobre los cerramientos horizontales anteriormente analizados, por todo lo expuesto. En caso de realizar por ejemplo acopio de materiales, el mismo deberá estar asegurando la transmisión de cargas a tierra a través de andamios y apuntalamientos adecuados.

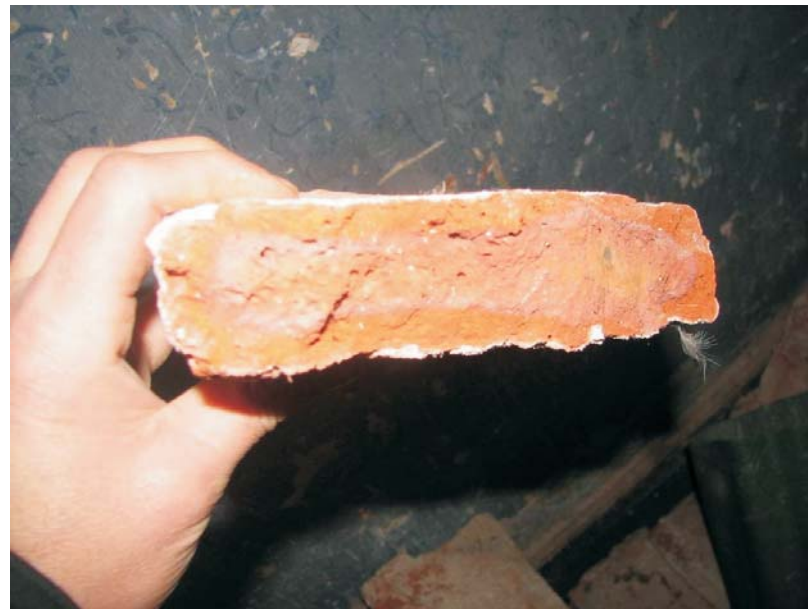
CORTE DE MAMPUESTO - COSIMIENTO

Existen varias patologías relacionadas con los muros de mampostería. Se trata de ladrillos de geometría muy irregular, y nivel de cocción desparejo. El mortero de asiento sin embargo parece conservarse en estado aceptable, en juntas de espesor variable.

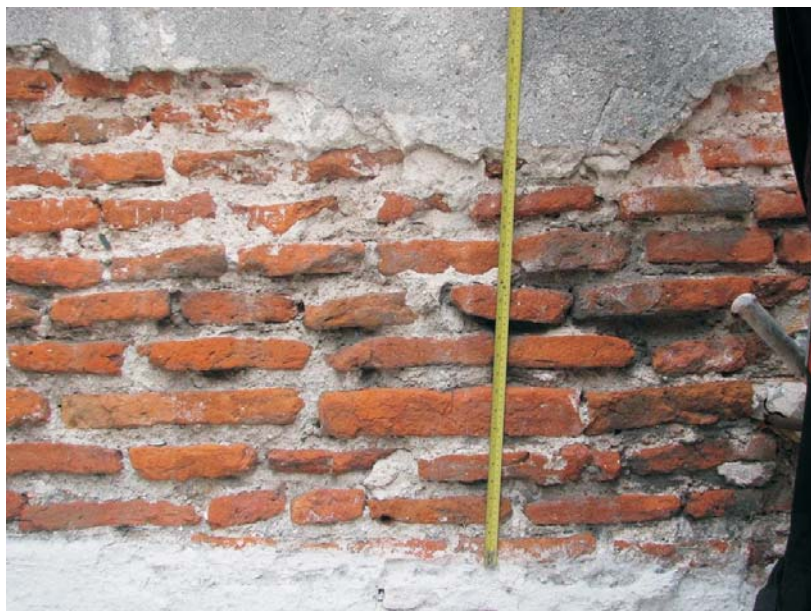
DISPARIDAD DE MEDIDAS (MAMPUESTOS Y JUNTAS)

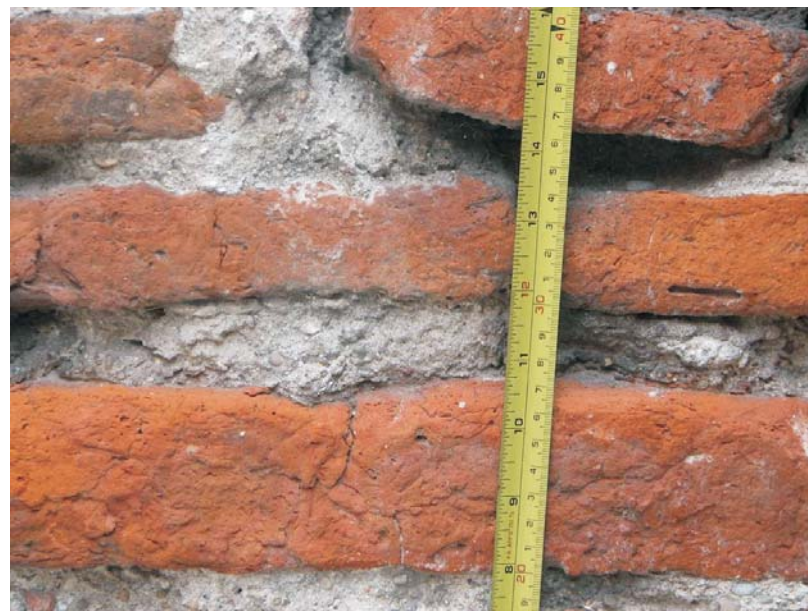
DISPARIDAD DE MEDIDAS (MAMPUESTOS Y JUNTAS)

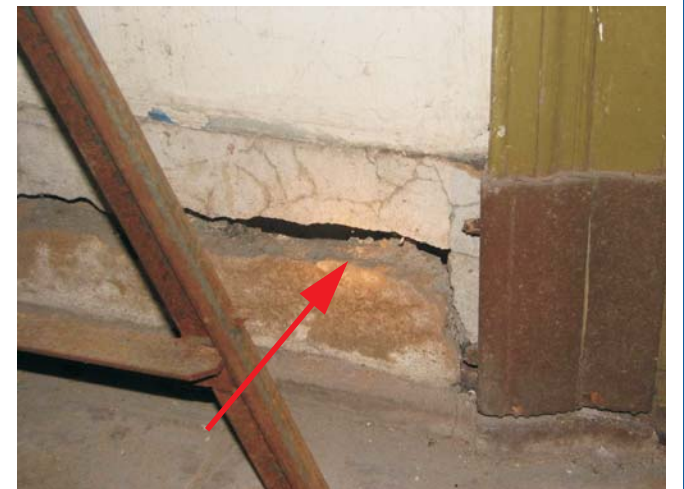
Hay un tipo de fisuración claramente relacionado con las deformaciones del entrepiso, llegando en algún caso incluso a descalzarse totalmente.

MURO DESCALZADO

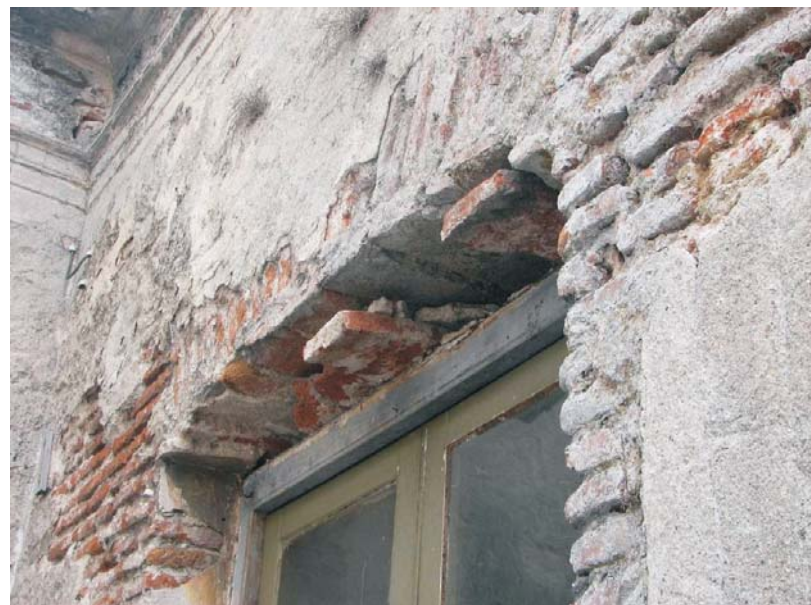
Los dinteles son de tipo arco, no observándose a simple vista ningún tipo de carrera de hormigón o acero.

DINTELES ARCOS

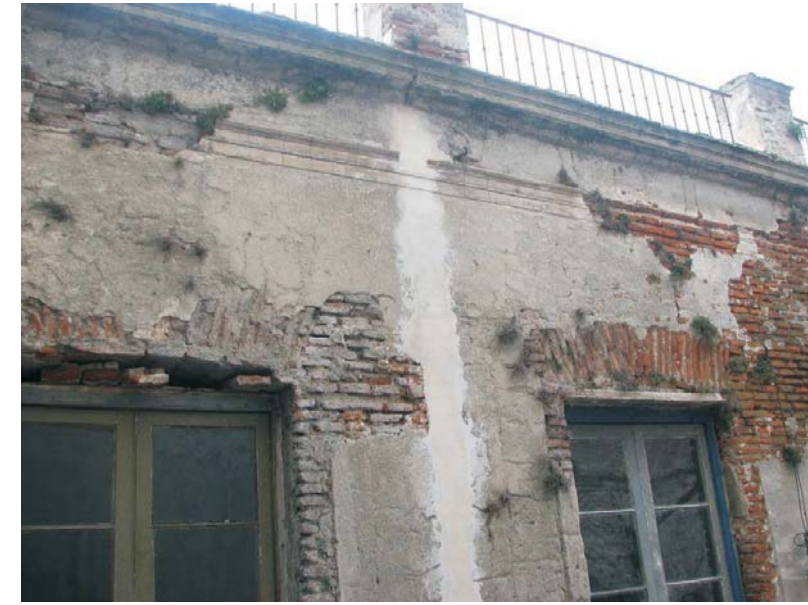
DINTELES ARCOS

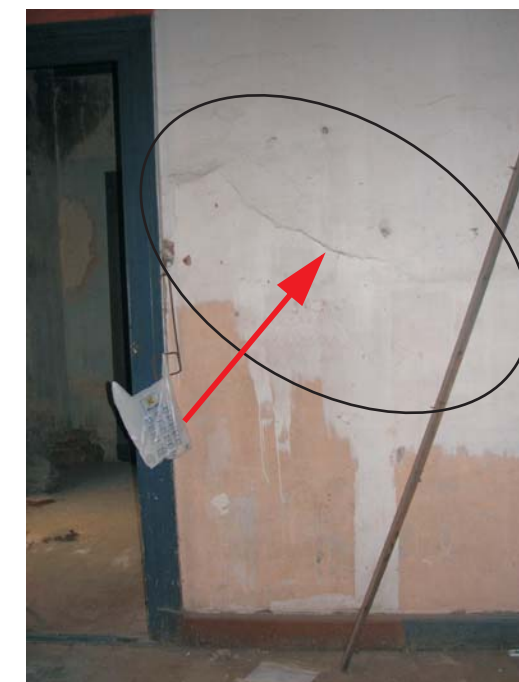
MURO FISURADO

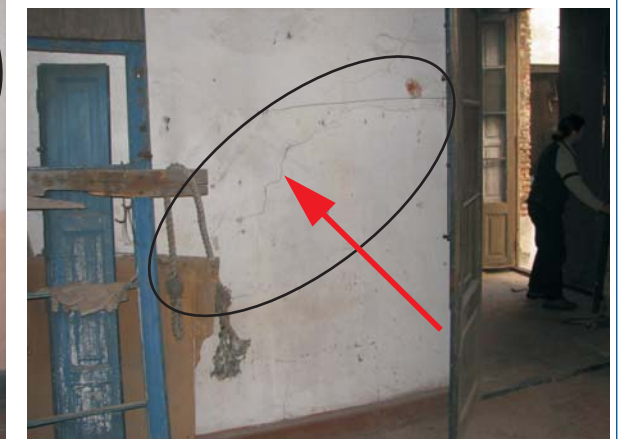
MURO FISURADO

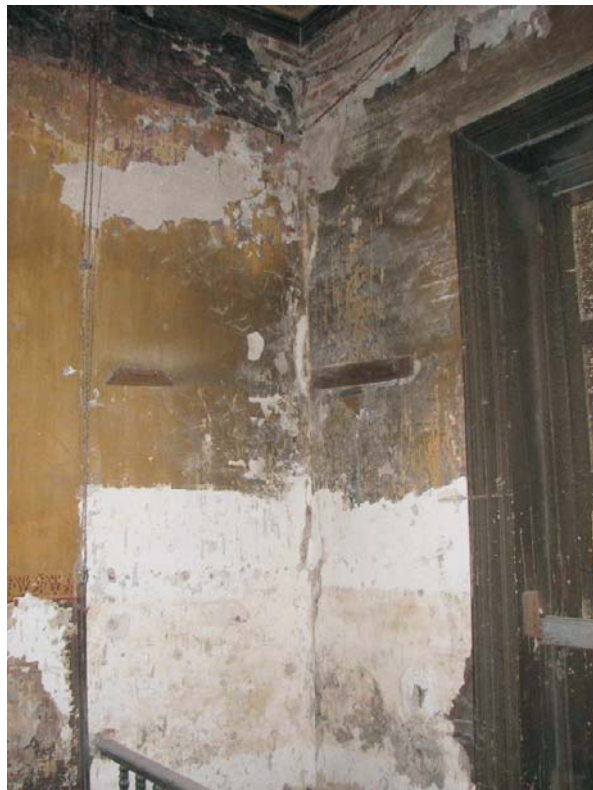
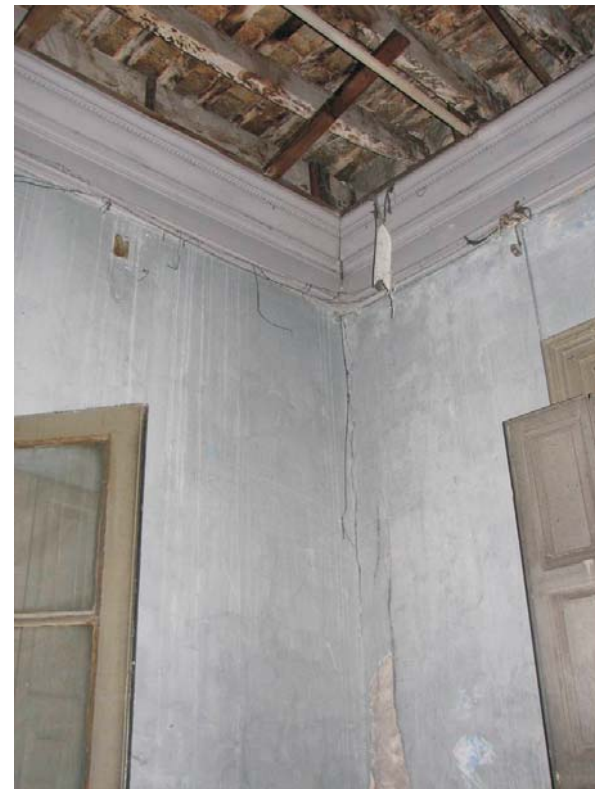
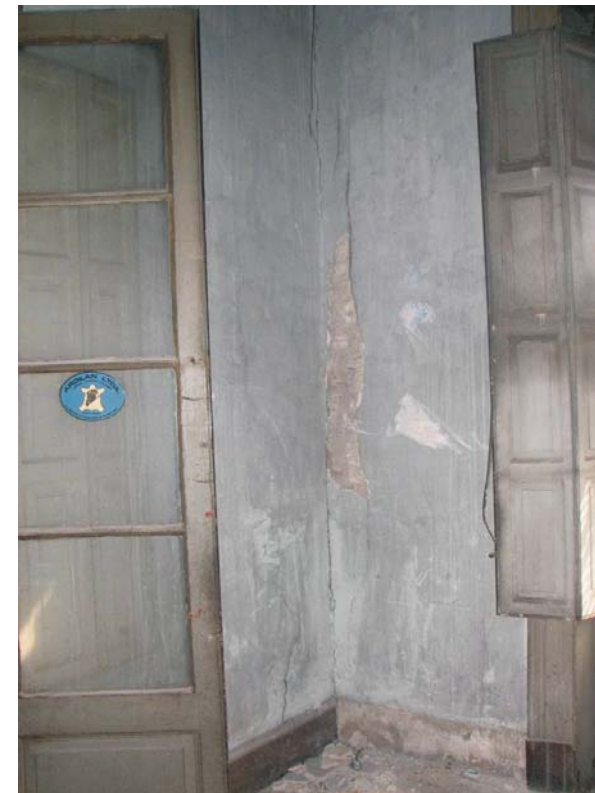
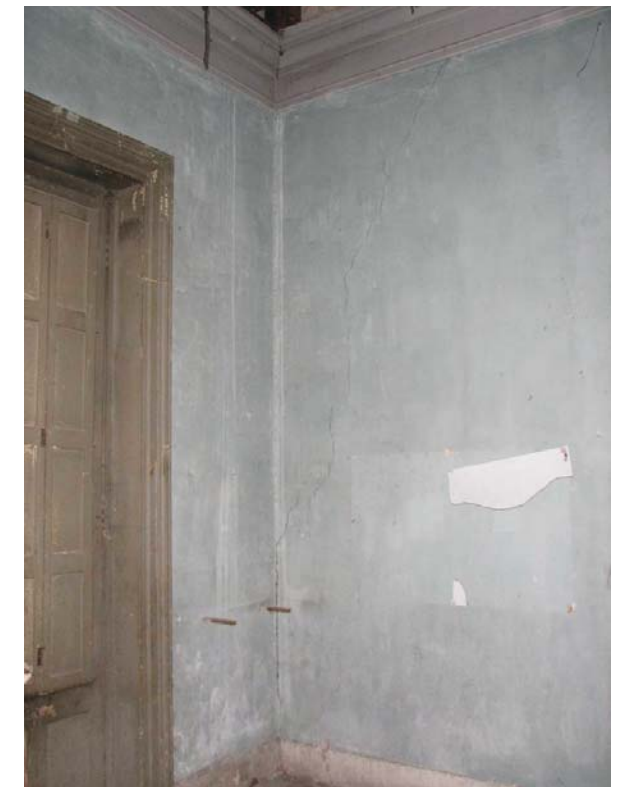
FISURA VERTICAL CONTRA FACHADA

Además de las fisuras y descalces provocados por la deformación del entepiso, existen otras de andamio vertical en el encuentro con el muro de fachada y con otras paredes.

Incluso con reparaciones o testigos que han vuelto a marcar. Esto acusa actuales problemas en la trabazón, y no se descarta la posibilidad de asentamientos de los muros en su fundación, y de movimientos en la fachada.

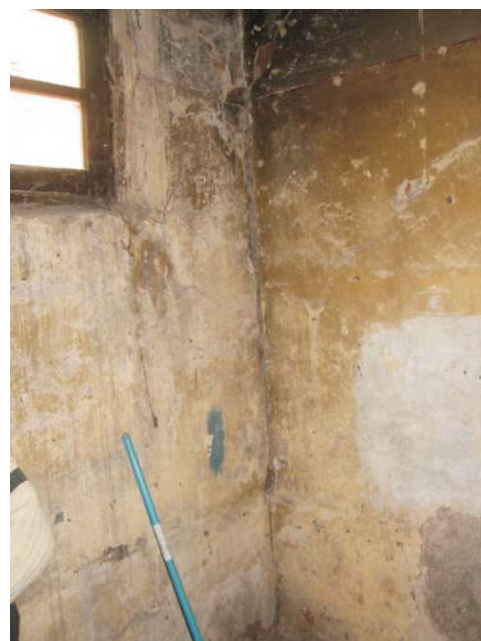
FISURA VERTICAL ENTRE MUROS

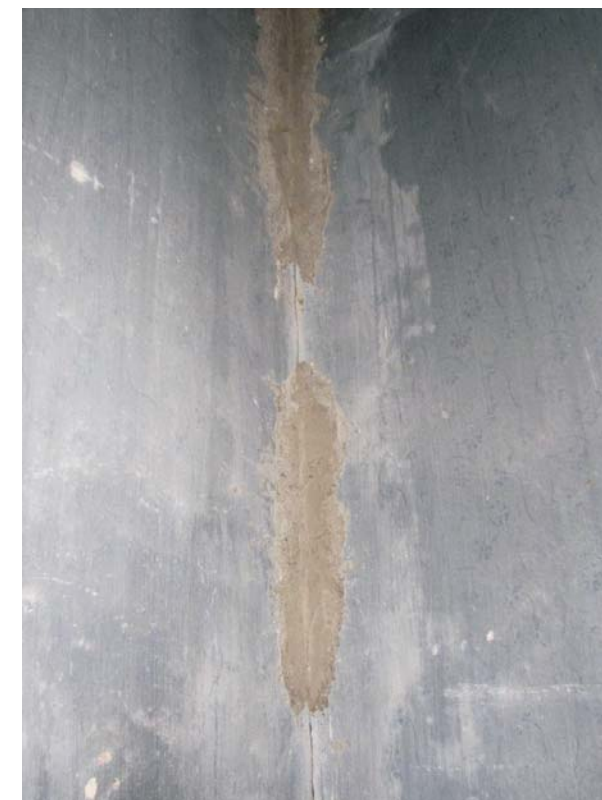
TESTIGO FISURADO

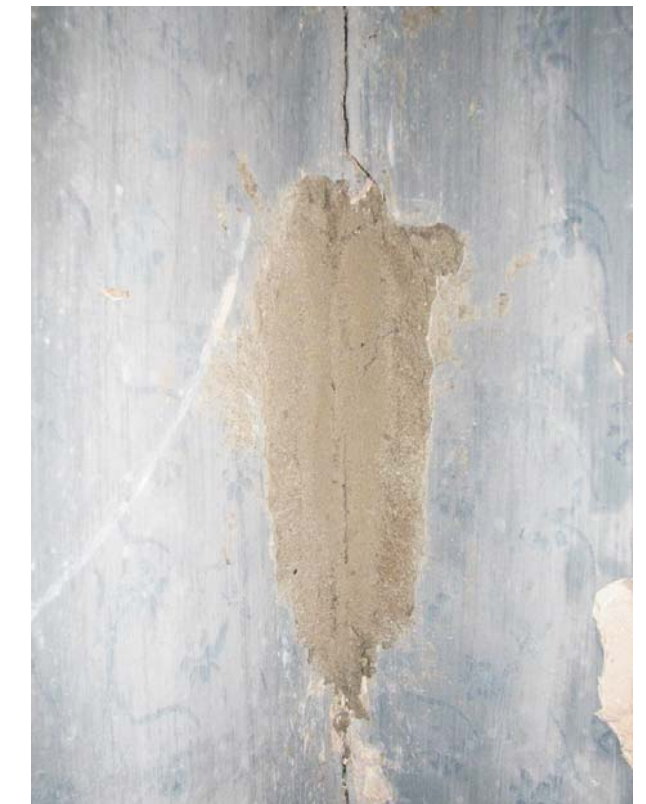
TESTIGO FISURADO

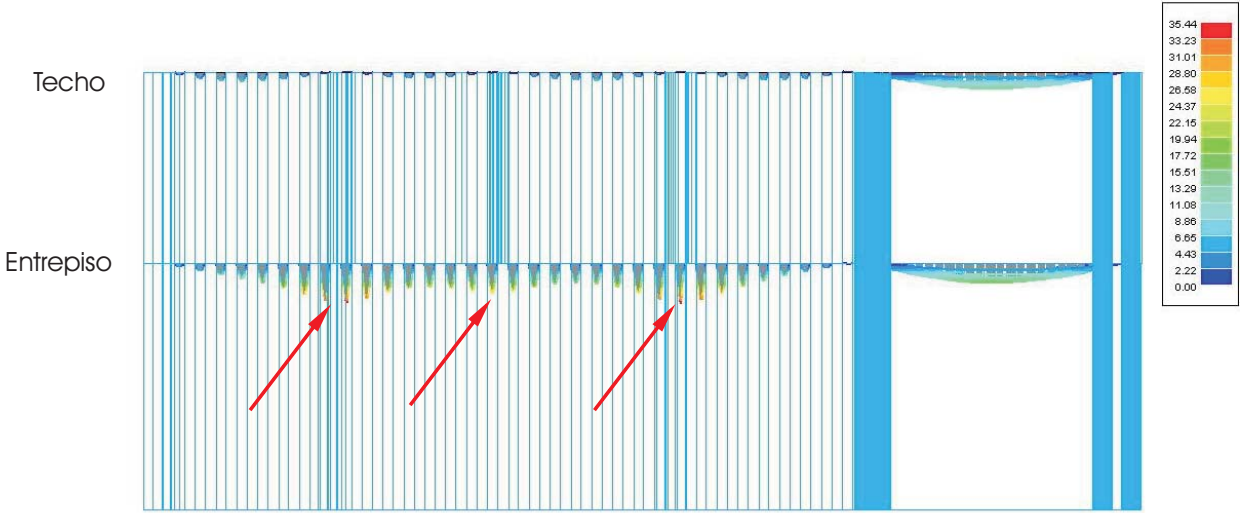
ALZADO DEFORMACIONES GENERAL
 Se observan los sectores bajo muros de Planta Alta, con mayor flecha.

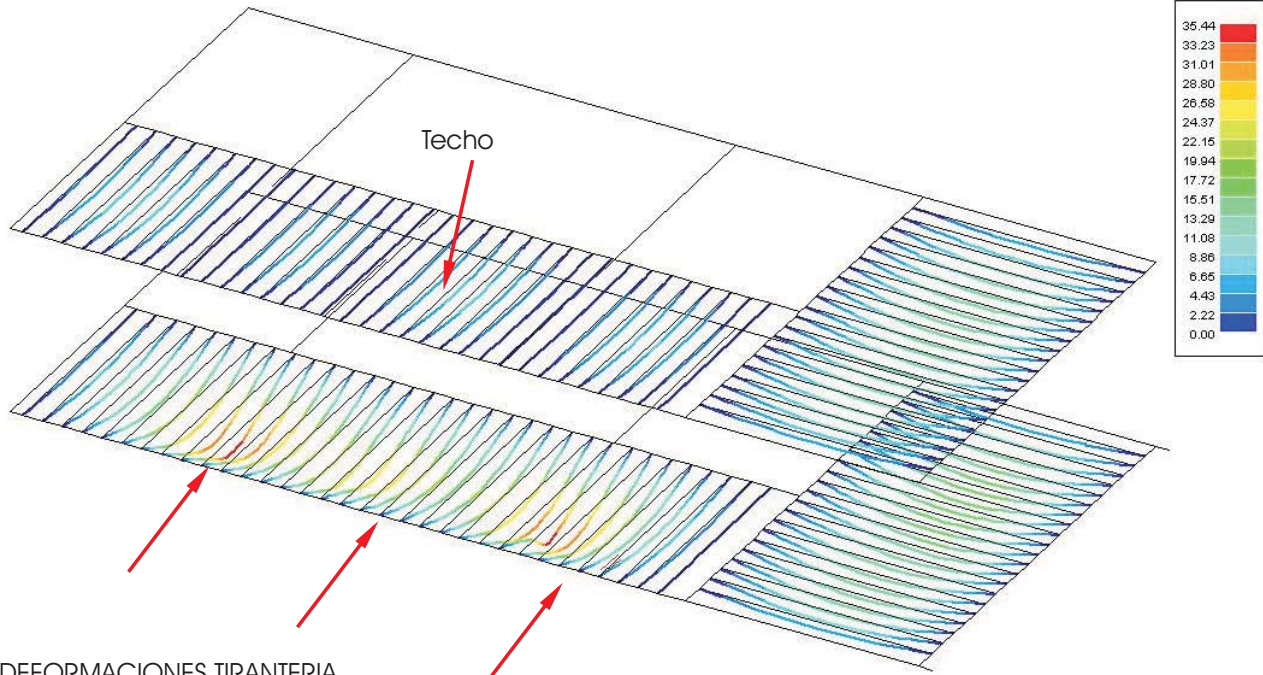
DEFORMACIONES TIRANTERIA
 Se observan los sectores bajo muros de Planta Alta, con mayor flecha.
 El techo también deforma en forma irregular por la presencia de los muros.

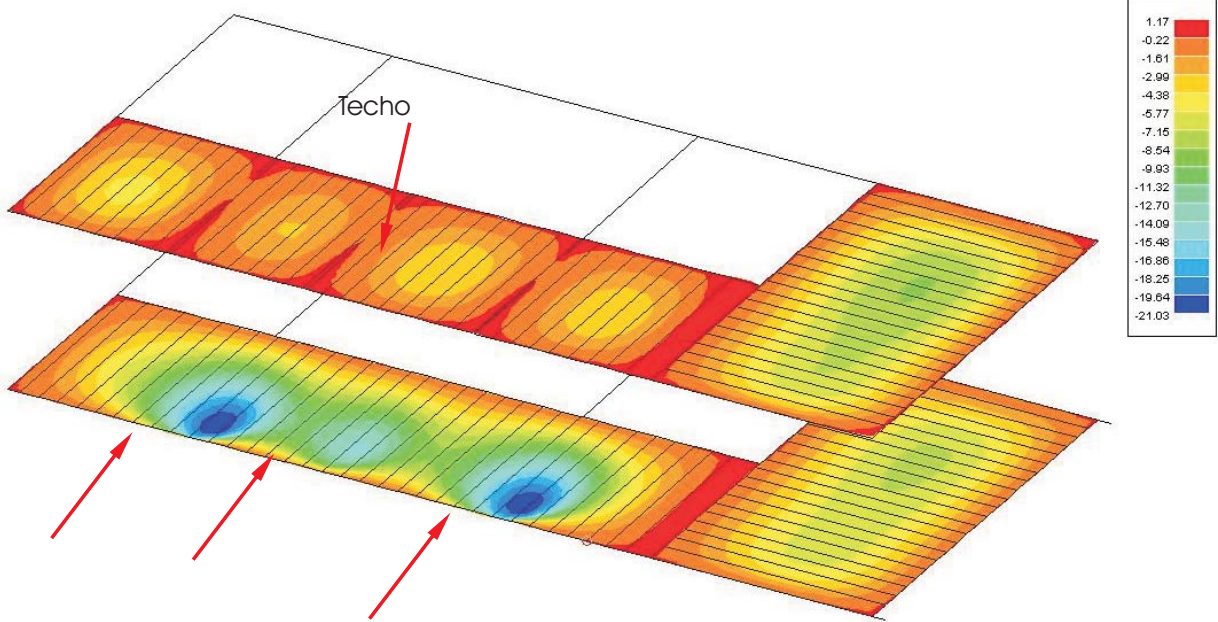
DEFORMACIONES ENTREPISO Y TECHO
 Se observan los sectores bajo muros de Planta Alta, con mayor flecha.
 El techo también deforma en forma irregular por la presencia de los muros.

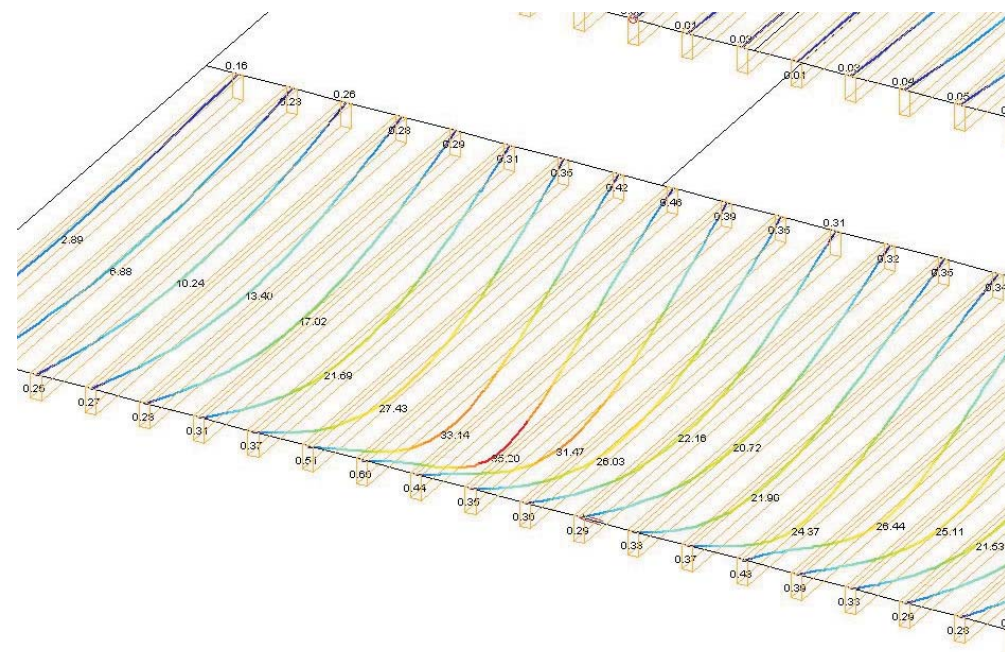
ENTREPISO - FLECHA (mm)

El análisis por elementos finitos muestra concordancia con la realidad: se dan tensiones muy elevadas, que en algunos casos triplican el valor que se debería admitir respetando los márgenes de seguridad recomendados. Consecuencia de esto, se han producido deformaciones muy por encima de los valores admisibles, alcanzando en algunos casos, más de 30 mm. La realidad parece mostrar valores aún mayores.

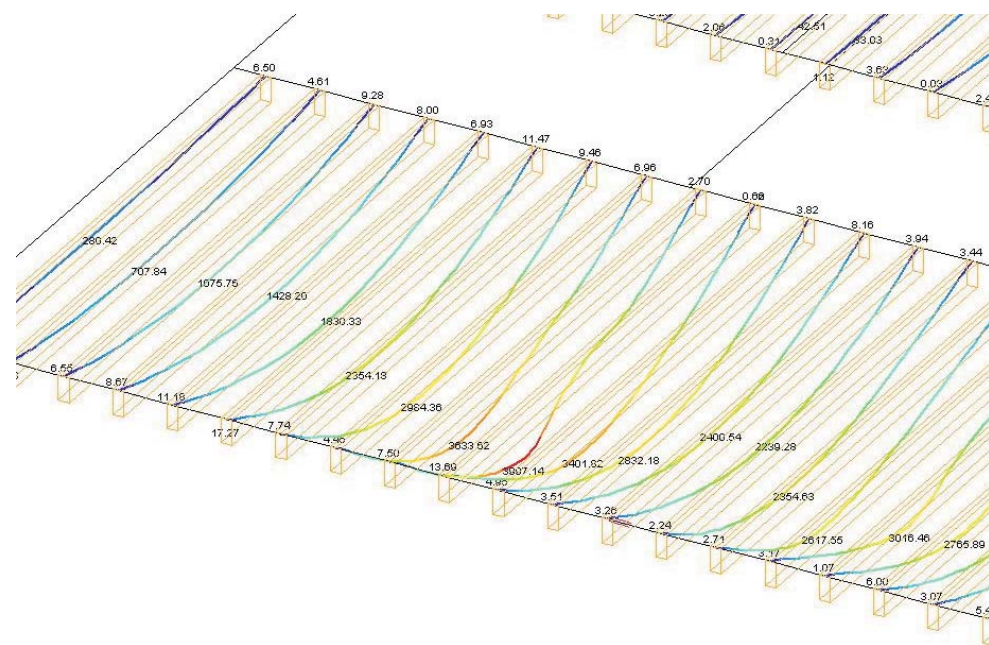
ENTREPISO - MOMENTO FLECTOR (daN.m)

Los momentos flectores superan el Momento Capaz de las secciones, y lo mismo sucede frente al esfuerzo de corte.
