INFORME TECNICO ESTRUCTURAL

EVALUACIÓN ESTRUCTURAL DE:
EDIFICIO

Julio de 2008.-

RAMIRO CHAER
arquitecto

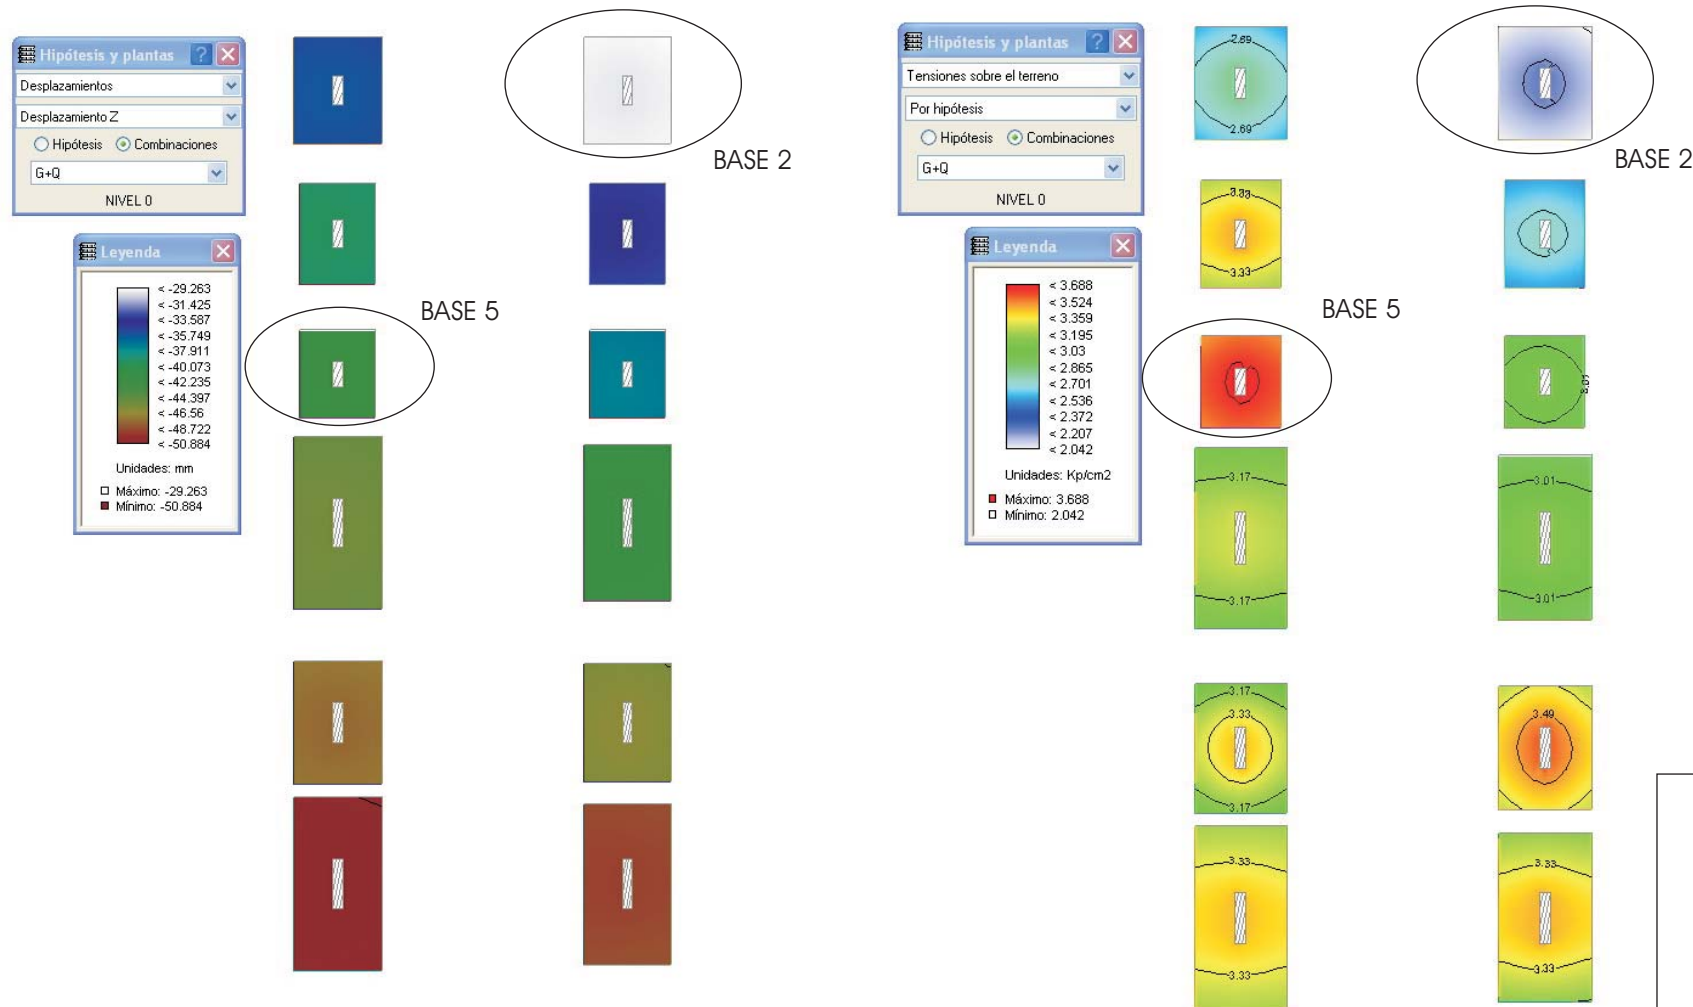
Fig.3- Asentamientos

La tensión ejercida sobre el suelo por las bases es diferente, y en consecuencia lo son los asentamientos de cada una de ellas. Fig.3 muestra los valores de asiento y la fig.4 las tensiones reales a que se somete el suelo. La mayor diferencia de tensiones se registra entre la Base 2 (1,97 kg/cm², con un asiento calculado en 27,9 mm) y la Base 5 (3,58 kg/cm², con un asiento de 42,4 mm).

Esto significa un asiento diferencial de 12,7 mm, lo que considerando la distancia entre dichas bases, de 10,34 m (fig.1), representa un asentamiento relativo de: $12,7/10340 = 1/814$

El asentamiento relativo calculado es admisible, resultando una distorsión angular no perjudicial.

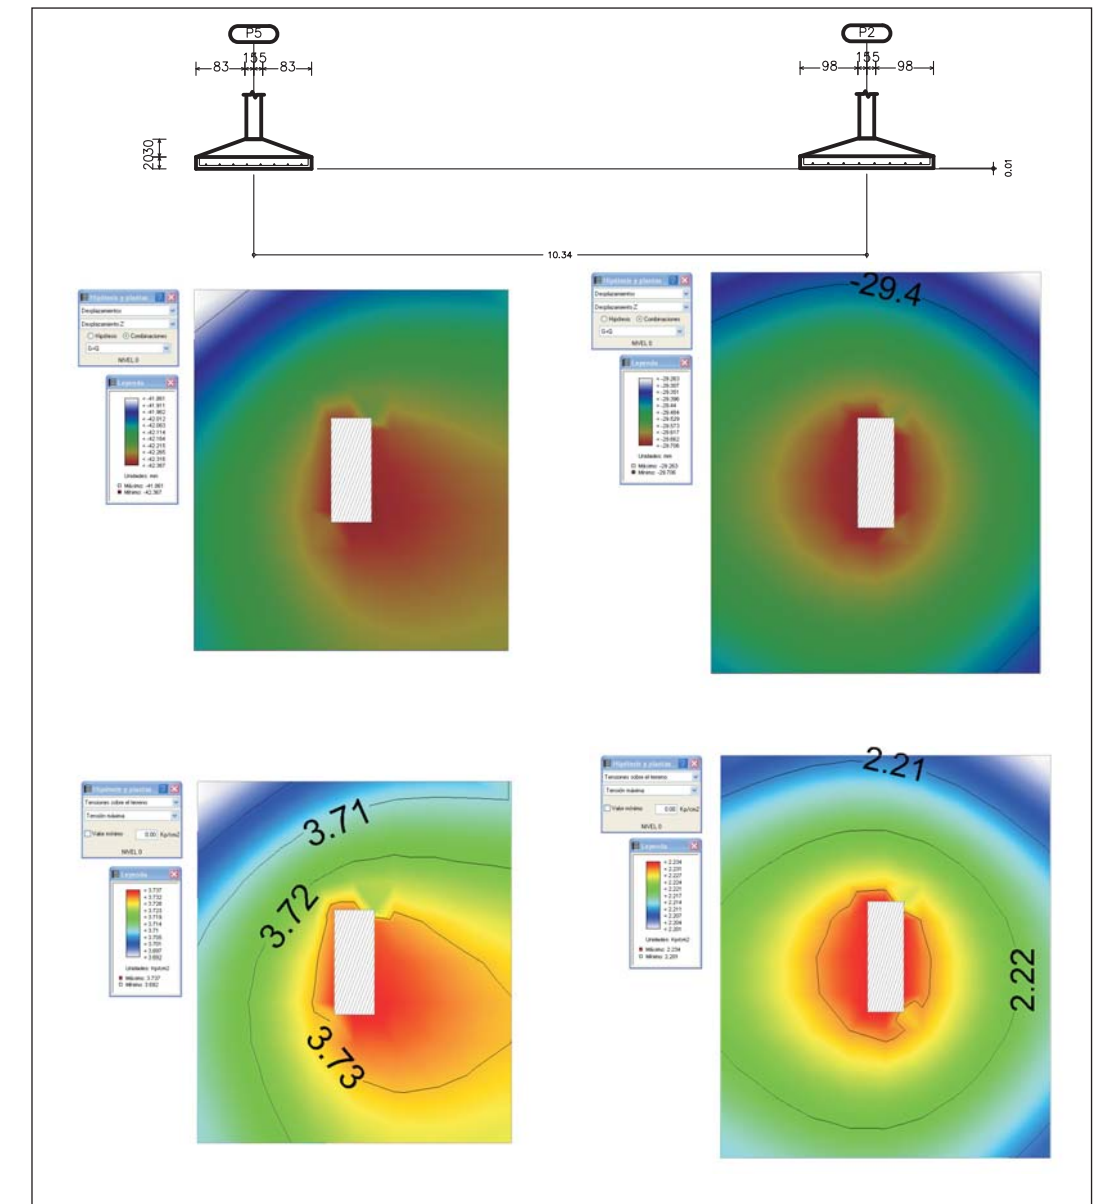
Fig.5- Comparación entre Base 2 y Base 5

La figura 5 muestra comparativamente, un alzado a escala y los isovalores de asentamientos y tensiones entre las bases 2 y 5.

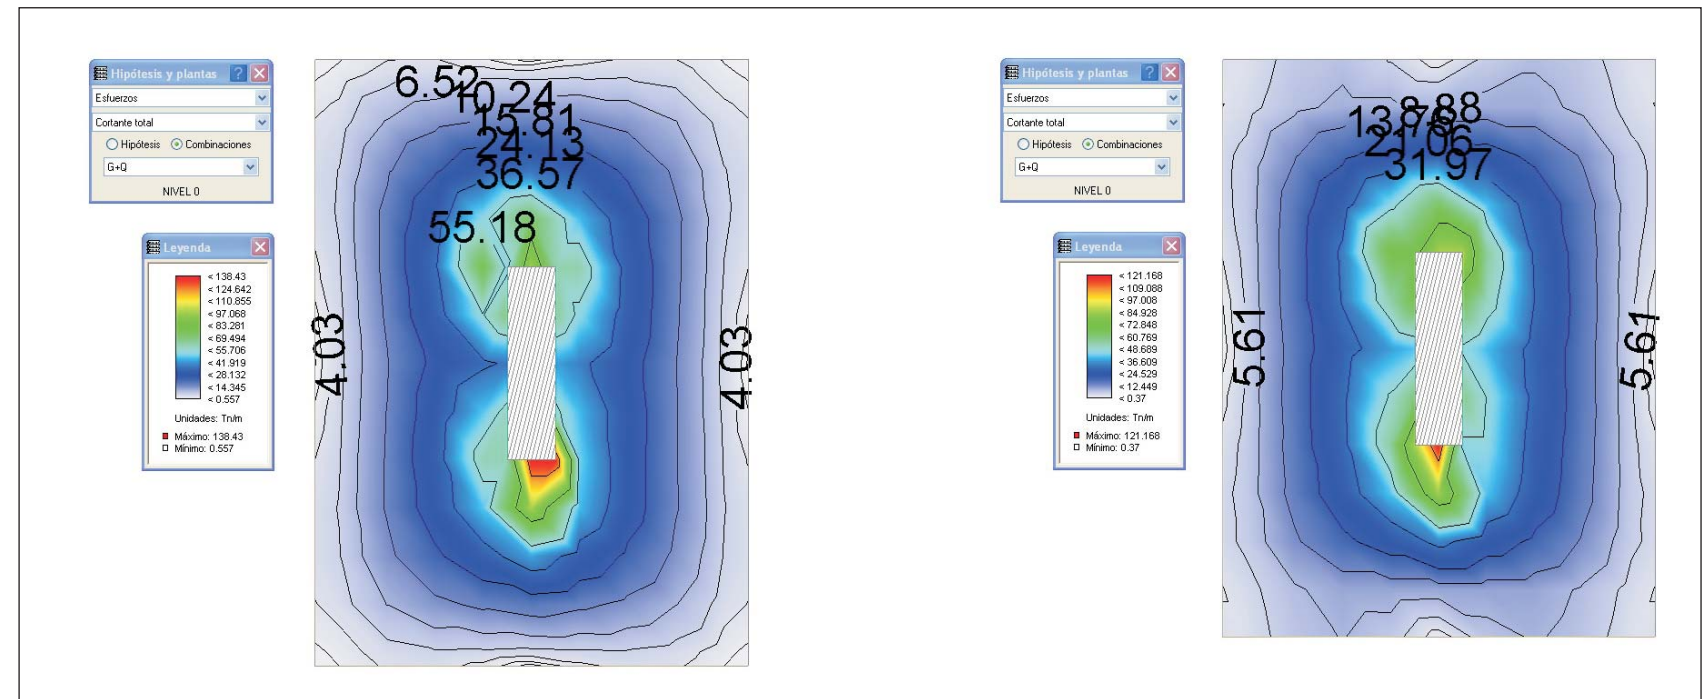
Fig.9- Cortante Total en Bases 9 y 10

Las figuras 6 a 8 grafican las solicitaciones. La figura 9 presenta en detalle los esfuerzos de corte de las bases 9 y 10, aquellas que presentan mayor déficit, con un valor de seguridad menor al 1% de los recomendados por las normas.

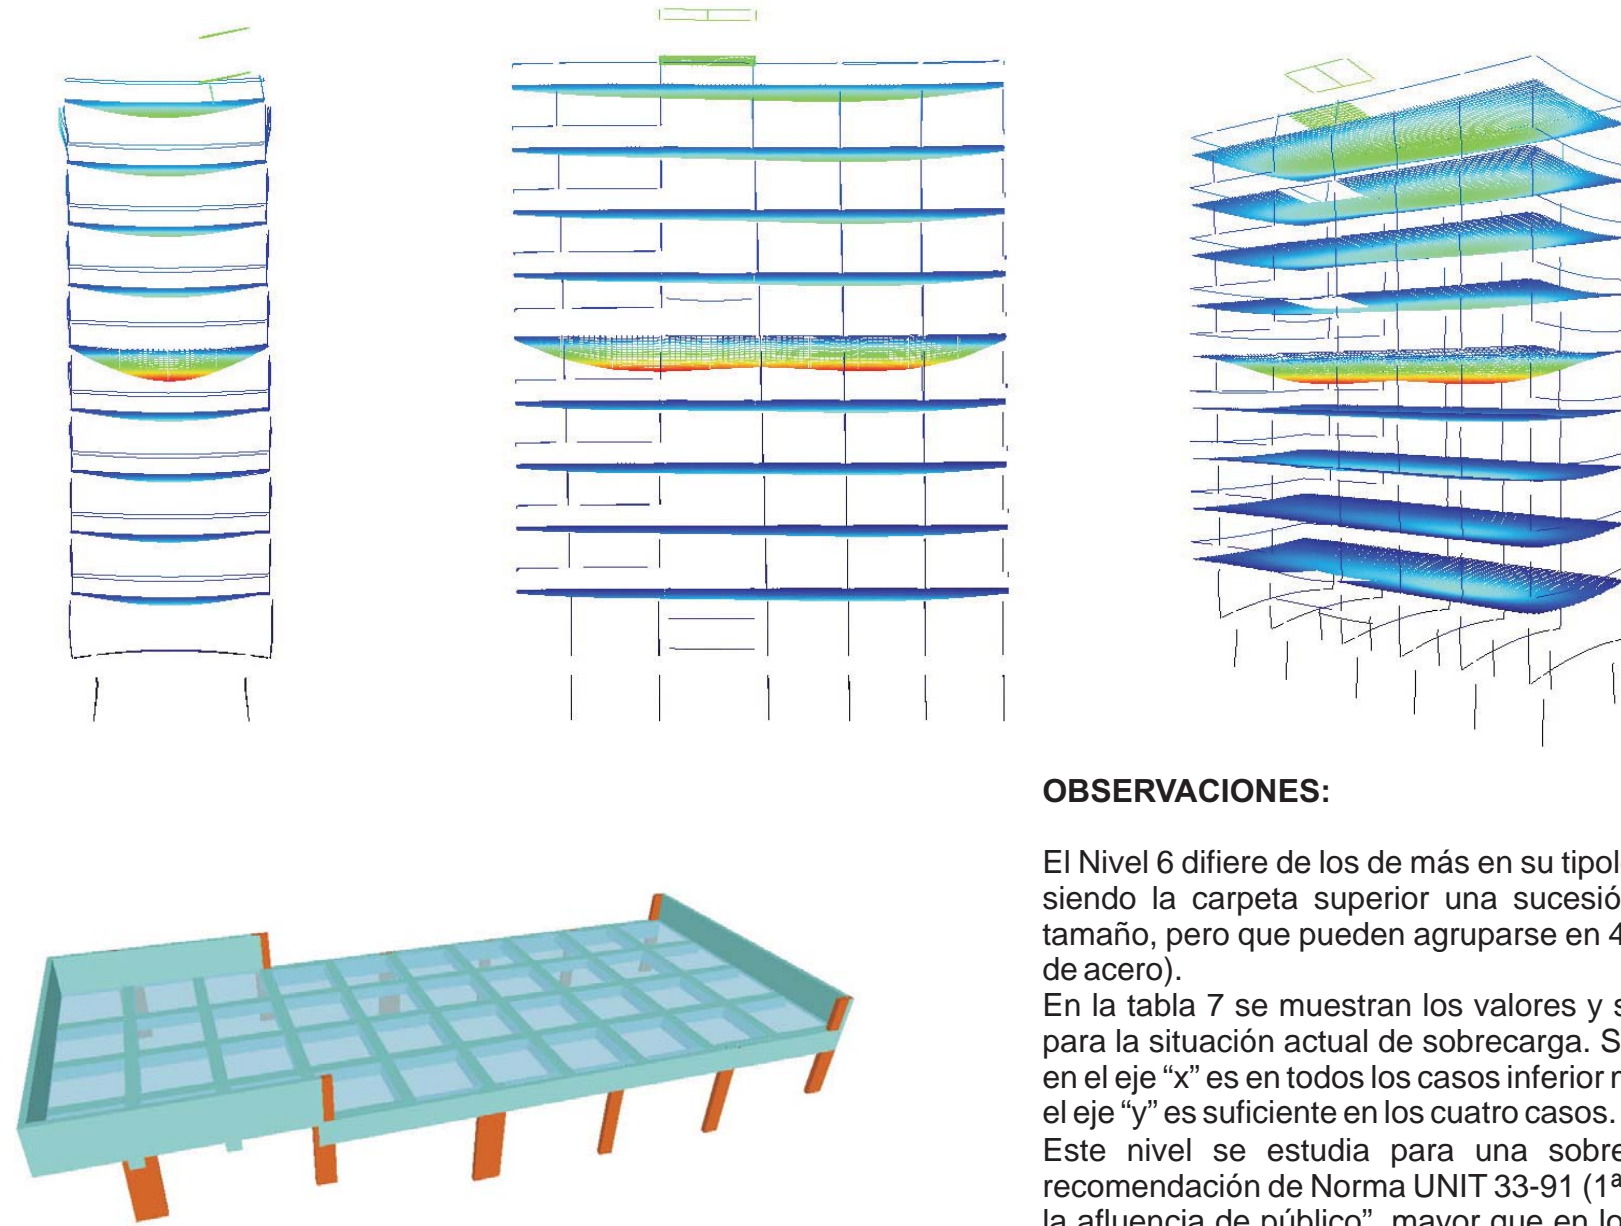
Fig.38 - Tipos de losas en NIVEL 6

El Nivel 6 difiere de los de más en su tipología de casetones más grandes, siendo la carpeta superior una sucesión de losas cuadradas de igual tamaño, pero que pueden agruparse en 4 tipos según su armado (cuantía de acero).

En la tabla 7 se muestran los valores y se comparan con los necesarios para la situación actual de sobrecarga. Se observa que la cuantía inferior en el eje "x" es en todos los casos inferior mientras que la cuantía inferior en el eje "y" es suficiente en los cuatro casos.

Este nivel se estudia para una sobrecarga de 400 daN/m², según recomendación de Norma UNIT 33-91 (1ª revisión), "Locales que soportan la afluencia de público", mayor que en los otros niveles. Por otro lado, la tipología es menos rígida que en aquellos. En consecuencia, vuelve a aparecer el mismo fenómeno encontrado en el estudio de vigas: mayores deformaciones y armaduras en déficit.

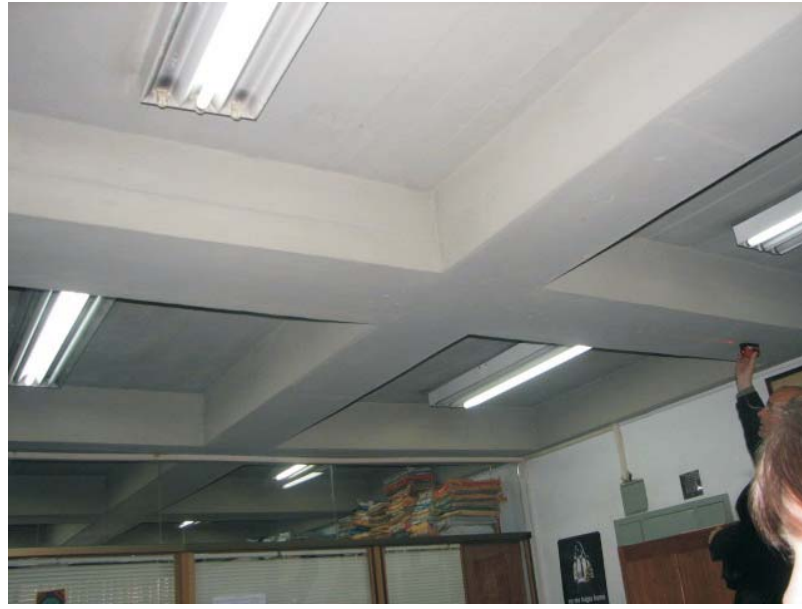
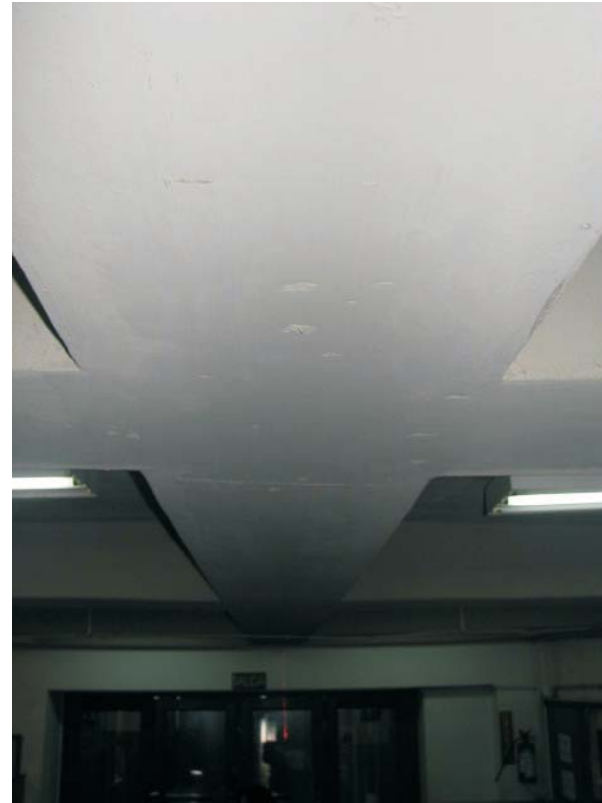
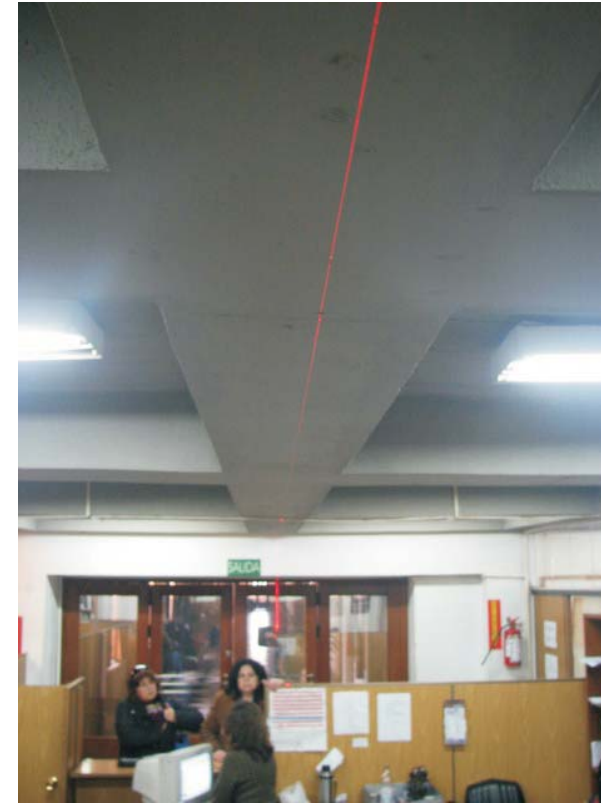
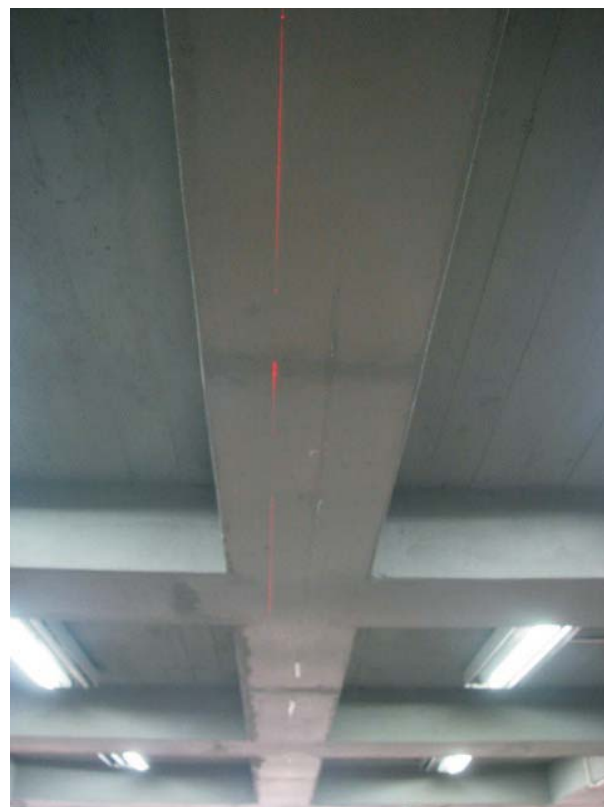
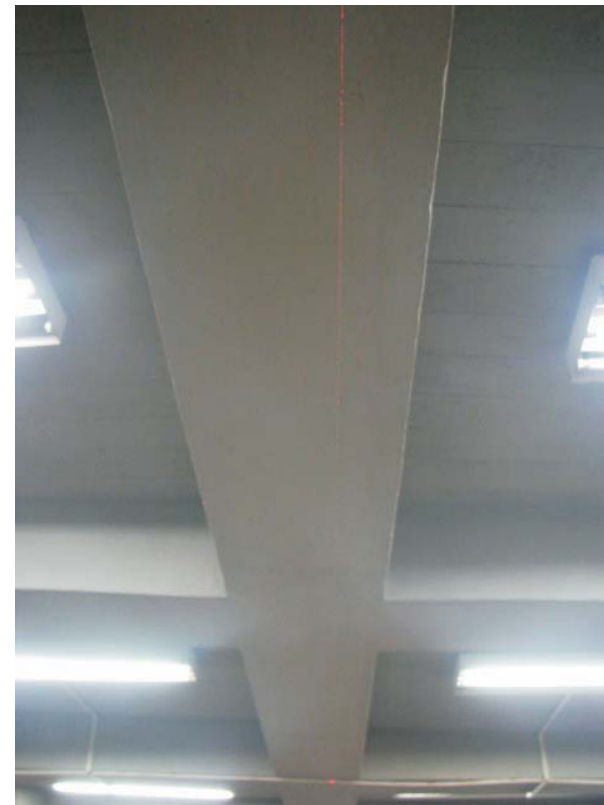
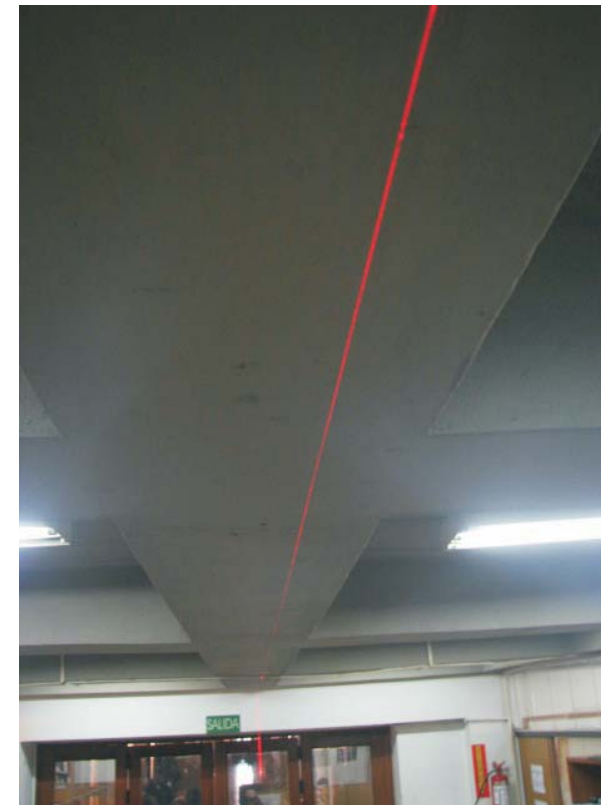
Se toman niveles y se mide horizontalidad de vigas. Las mediciones reflejan deformaciones menores que las calculadas.

No se visualizan fisuras típicas de flechas excesivas. Se observan niveles irregulares producidos por un encofrado no perfectamente nivelado, lo que ha tenido un efecto más bien estético que estructural. Esto es posible visualizarlo en varios niveles.

Las figuras 39 a 44 muestran detalles de los nervios de este nivel. El laser rojo debería verse continuo sobre superficie plana o cóncava: el desaparecer sobre la mitad de la luz, está indicando una curvatura convexa, es decir, que el elemento presenta flecha. Este tipo de deformación es posible de corregirse a través del revoque, ausente en este caso por tratarse de hormigón visto pintado.

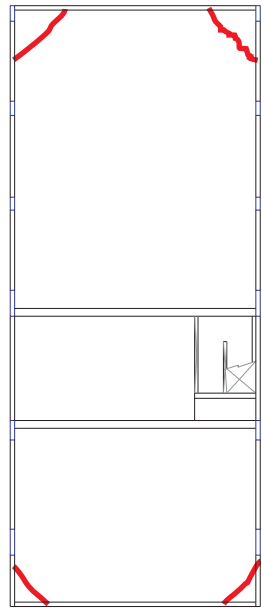
Fig.45 - Ubicación de fisuras en planta

Se detectan fisuras a 45° en los cuatro ángulos terminales de la planta del edificio, las que se reiteran sistemáticamente en todos los niveles (la figura 45 muestra en esquema su ubicación en planta).

Este tipo de fisura se puede manifestar por diversas causas, como retracción de fraguado, dilataciones/contracciones térmicas, o momentos torsionales.

Del estudio de los planos no se deduce la presencia de armadura de refuerzo de esquinas, la que se recomienda para resistir la combinación en dichos lugares, del fenómeno torsional en losas que no tienen continuidad con otras. Esto, sumado a que las losas son en la mayoría de los casos, "carpetas de compresión" de losas nervadas (fig. 46), con un armado constructivo $\varnothing 6$ c/20 cm, la falta de dichas armaduras podría ser la causa más probable de esta patología.

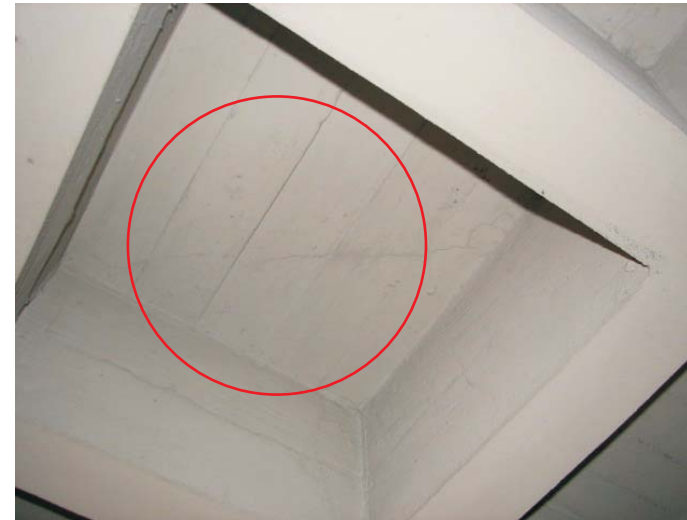
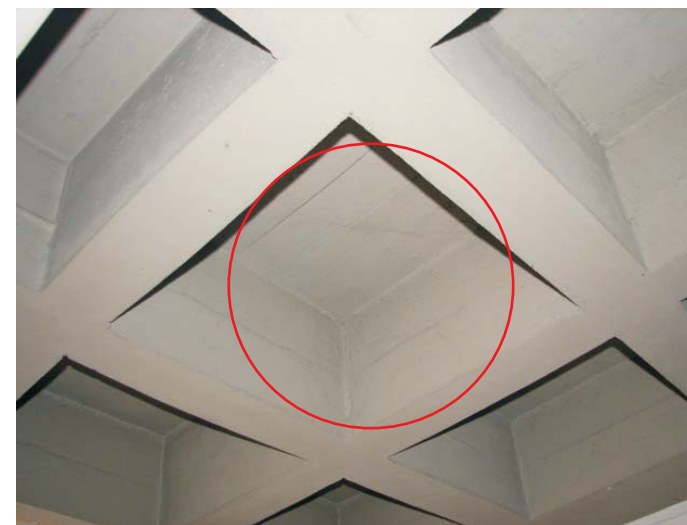
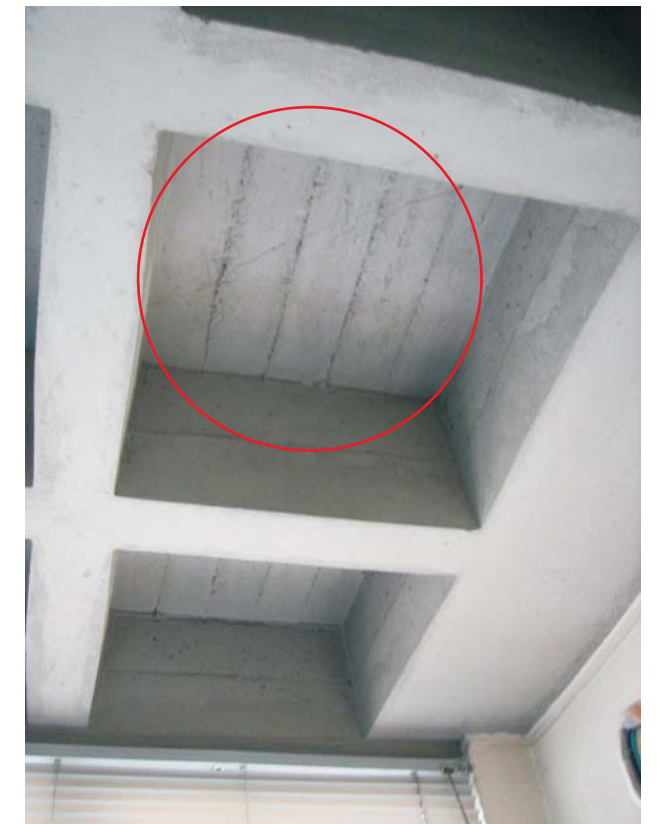
Las figuras 47 a 49 muestran dichas fisuras. No hay signos de lesión de los nervios en relación con estas fisuras de losa.

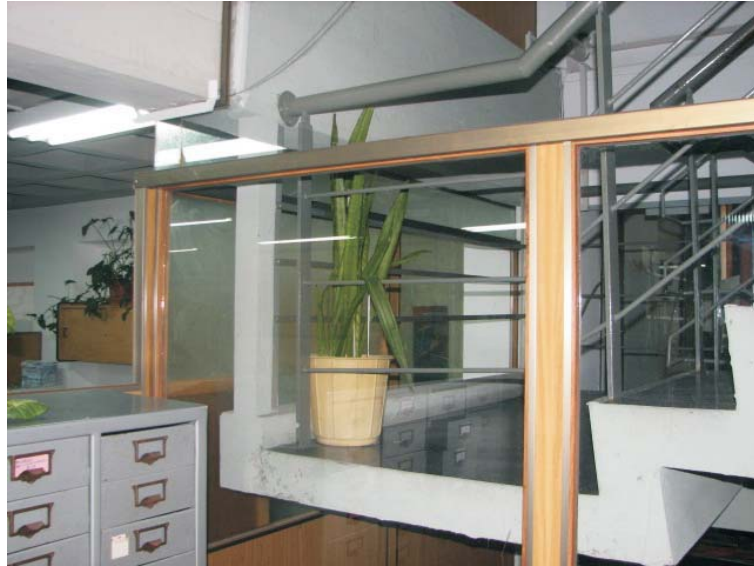
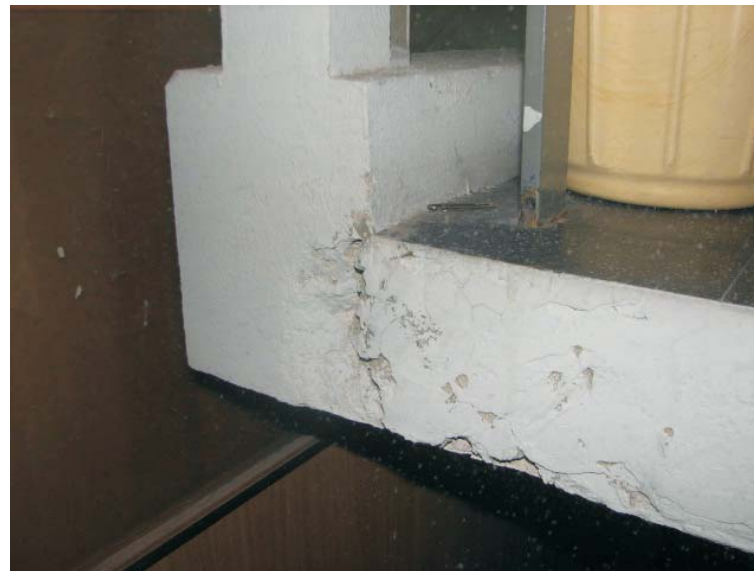
En el caso de la escalera del nivel 3, se observa un desprendimiento de la losa del descanso, en el punto de fijación del tensor. Las figuras 50 y 51 muestran esta situación. La figura 52 se muestra el detalle del tensor y se marca con círculo el lugar en donde se produjo la rotura.

Dada la vinculación entre la losa de escalera y el tensor a través de una viga, no parece ser un problema de punzonado del tensor. Sería necesario cateo de armaduras en esa zona para determinar si se trata de un llenado original defectuoso, no descartándose que el amure cercano de la baranda metálica tenga vinculación.
