INFORME TECNICO DE PATOLOGIA

VIVIENDA CALLE

RAMIRO CHAER
arquitecto

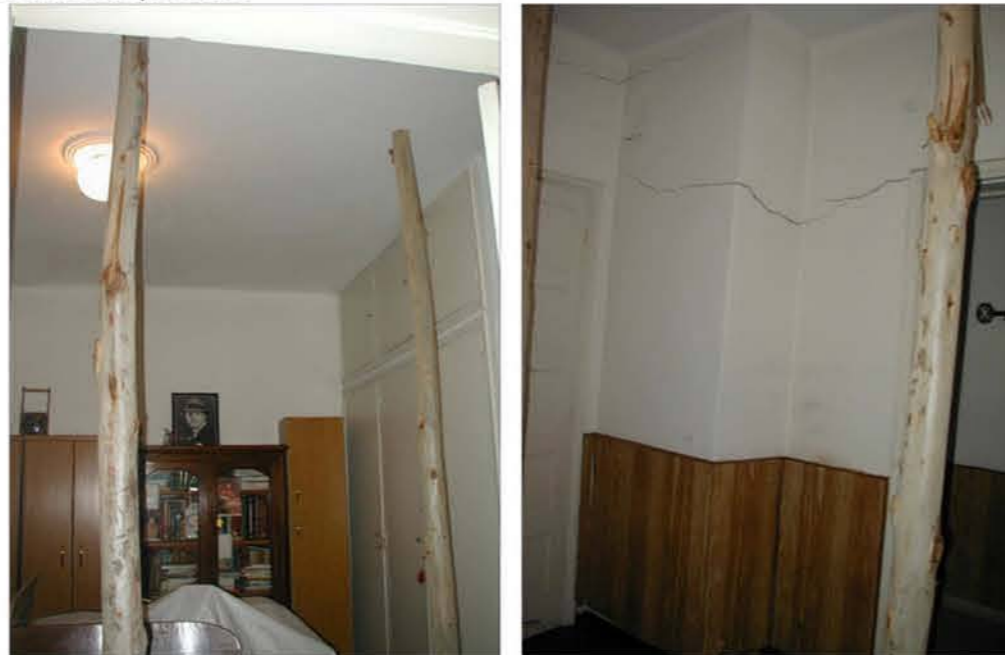
Como medida de precaución mientras se realiza el presente estudio las habitaciones vinculadas directamente con el sector más comprometido han sido apuntaladas. Se observa fisura pasante.

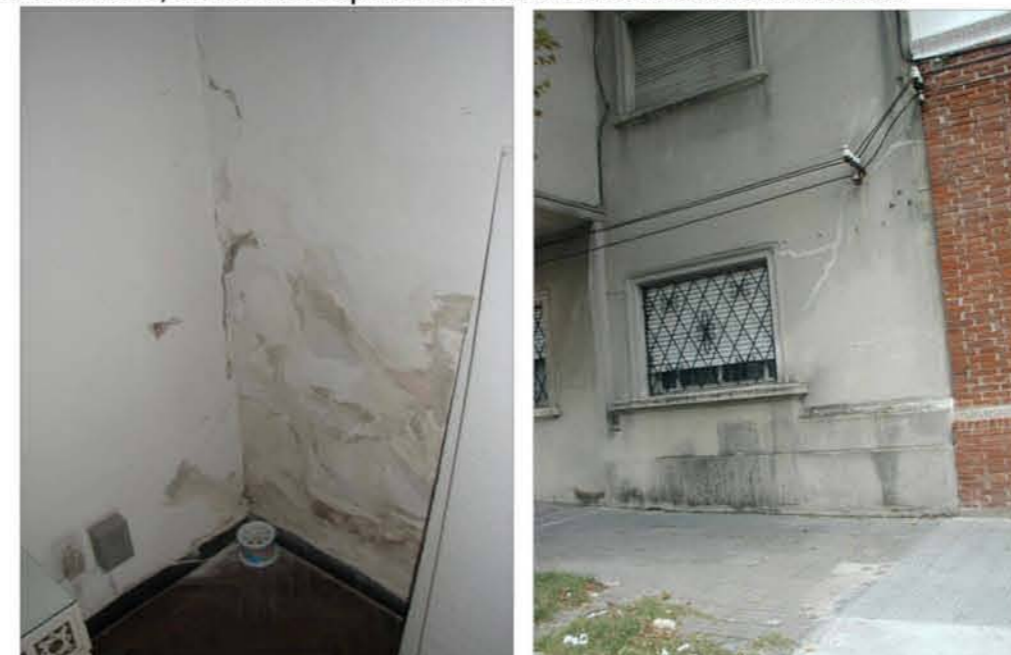
Otra habitación presenta en el ángulo medianero un "hundimiento" con una fisura importante (ya vieja) en la arista con la fachada Machado. Además de una serie de fisuras horizontales, en la zona superior del muro. Humedades relacionadas.

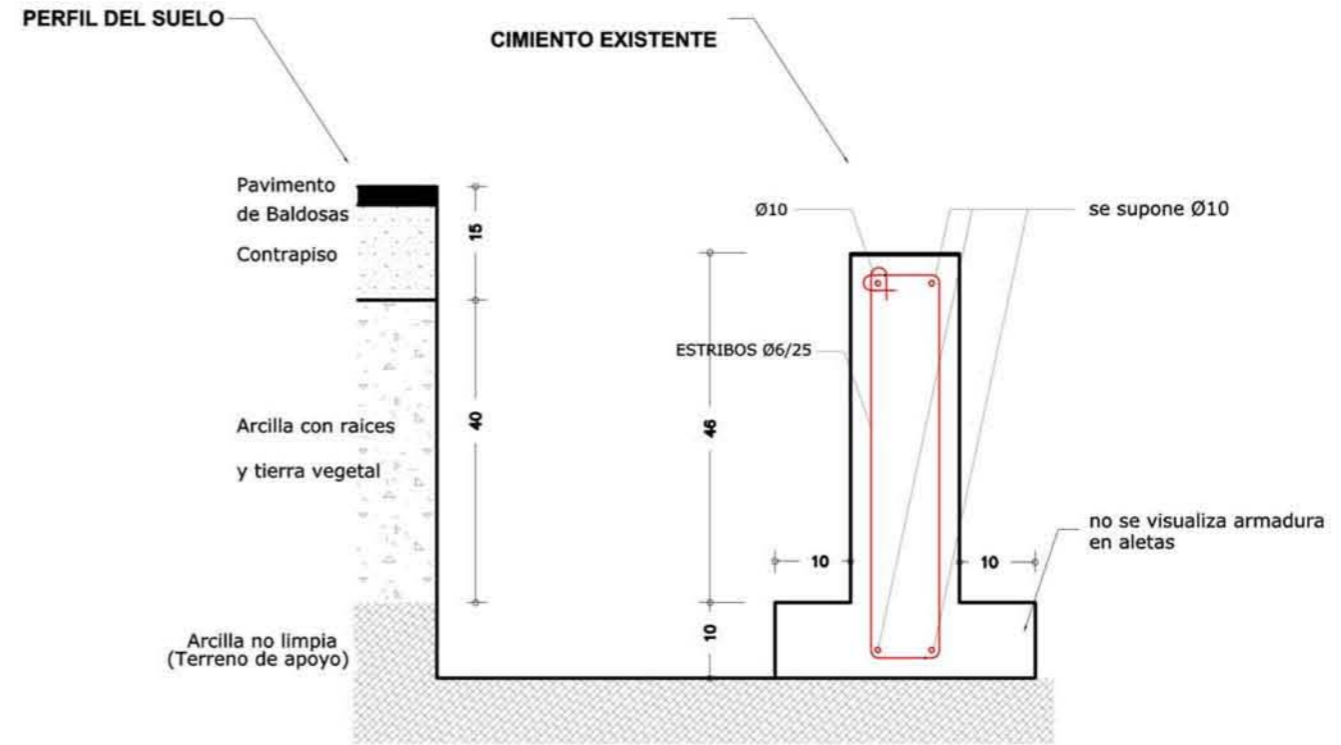
CATEO Nº1 (Corte 1-1)

En el cateo nos encontramos con el siguiente cimiento:

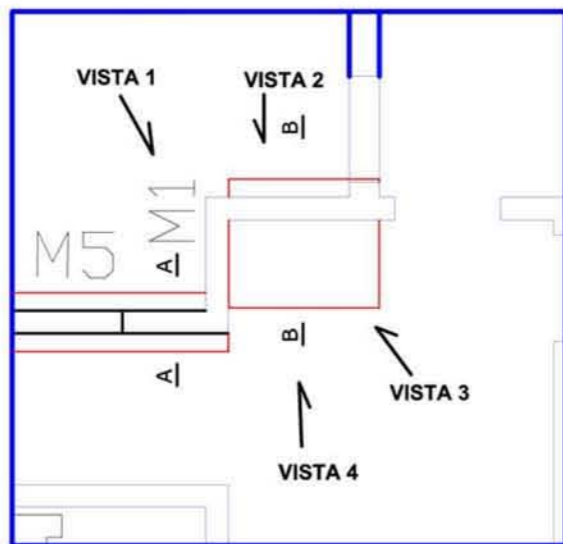
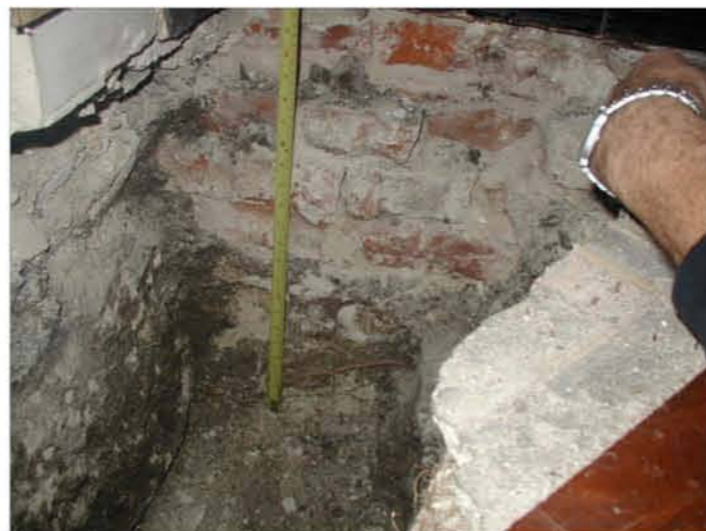
CATEO N°2

La situación se definiría como muy comprometida dado que el muro M1 (como se observa en la fotografía) no posee cimentación ni apoyo alguno, a su vez la cimentación corrida del muro M5 perpendicular al M1, además de considerarse poco profunda se encuentra en alto estado de deterioro observándose que posee un mortero absolutamente disgregado, con poca capacidad portante.

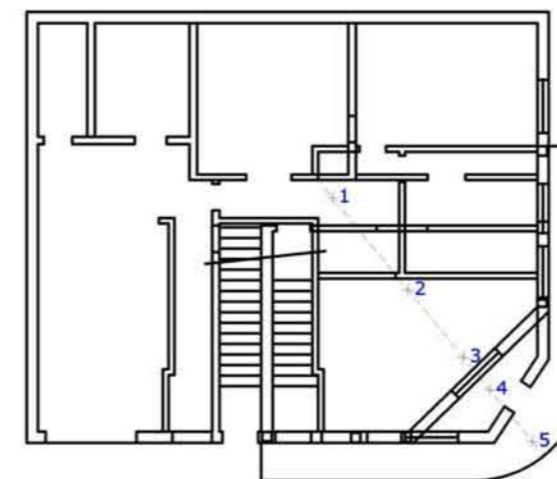
SOBRE PLANTA BAJA

1 — 2	-5,5 cm
2 — 3	0 cm
3 — 4	-1,7 cm
4 — 5	-1,5 cm

Las mediciones de niveles muestran que el descenso es real. Más allá de las imprecisiones que puedan haber en los cateos realizados, se observa la existencia de una constante en declive hacia la esquina en los dos niveles.

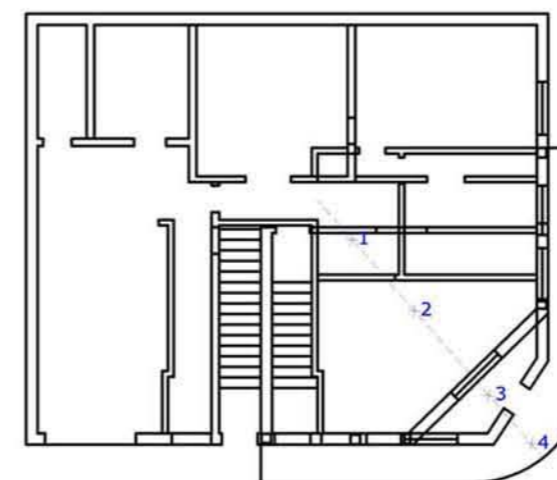
SOBRE PLANTA ALTA

1 — 2	-0,3 cm
2 — 3	-0,7 cm
3 — 4	-5,0 cm
