INFORME TECNICO ESTRUCTURAL

OBRA: Panadería en Salinas
TECNICO: Arq.
Mayo de 2002

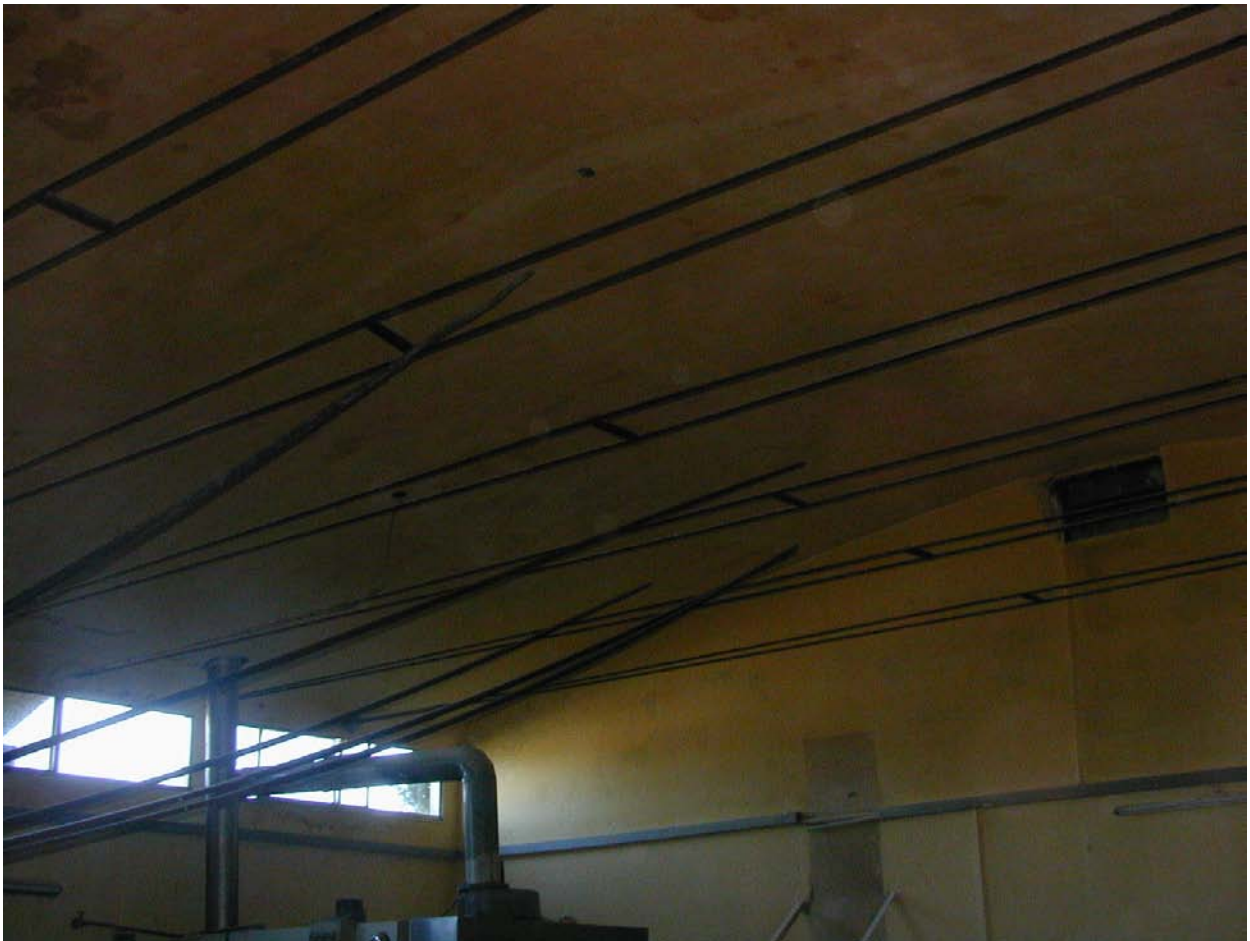
foto 1

Se trata de una bóveda de curvatura no demasiado pronunciada, que resiste los esfuerzos horizontales, a través de tensores de acero redondo de 18 mm de diámetro, colocados de a par y amurados a elemento de hormigón armado (fotos 1 y 2).

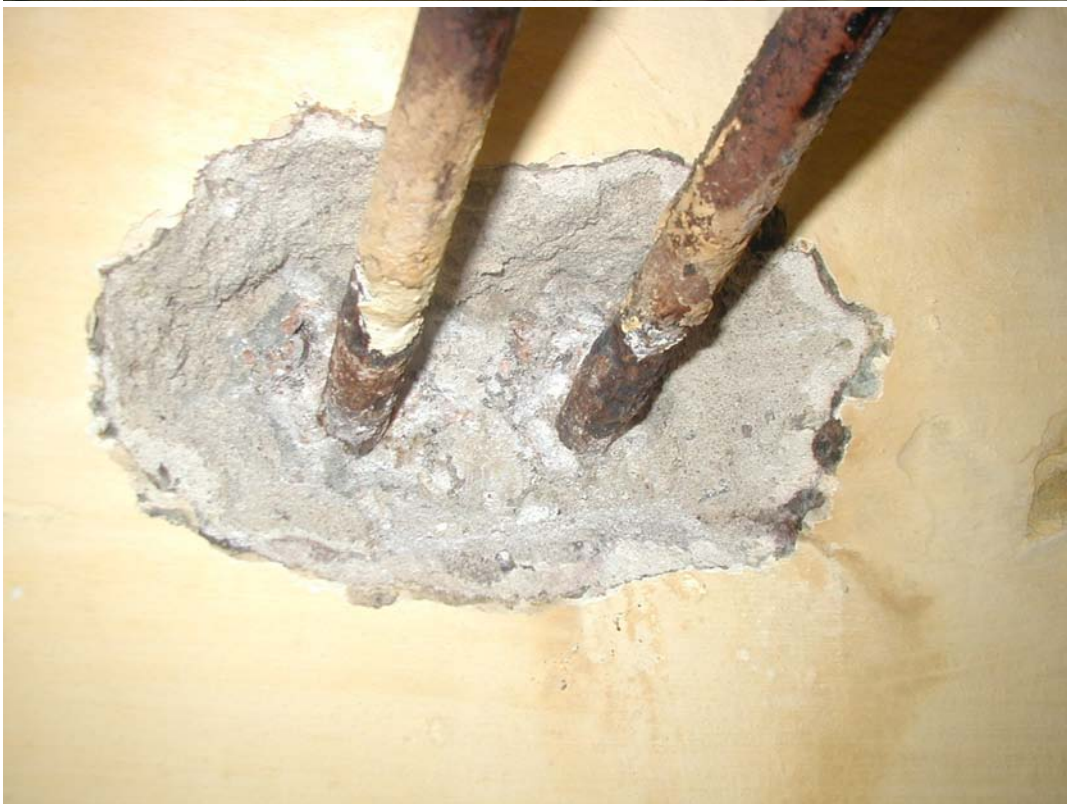
foto 3

Efectuados algunos cateos según lo indicado, en los amures a la viga de hormigón armado se puede apreciar una disminución de la sección útil de los tensores, producto del contacto de las varillas con la cal del revoque, que las ha deteriorado en medida variable, según se aprecia en los distintos cateos (fotos 3, 4, 6 y 7).

Según medidas tomadas, se estima un deterioro del orden del 25 %.

Si bien no hay fisuración apreciable a simple vista en los testeros, lo que podría estar indicando una progresiva apertura de la bóveda, la disminución de la capacidad portante de los tensores es evidente, y estimo necesarias algunas tareas de mantenimiento y reparación.

1. deberán descubrirse TODOS los amures a la viga de hormigón armado, eliminando todo contacto cal-acero.
2. se retirará todo el metal corroído, llegando a acero limpio de óxido. En caso de, al realizarse esta tarea, alguna varilla se viera disminuída en diámetro más de lo que se ha mencionado, se adoptarán medidas complementarias, como colocar "antes" el refuerzo del punto 4.
3. se pintará con protector de metal.
4. se soldarán a cada varilla existente, dos varillas $\varnothing 12$ según detalle croquizado más adelante.
5. se dejarán vistos o se rehará el revoque con arena y Pórtland (SIN CAL).
6. se inspeccionarán y hará mantenimiento de limpieza y pintura a lo largo de todas las varillas, en cada una y en el largo total de pared a pared.

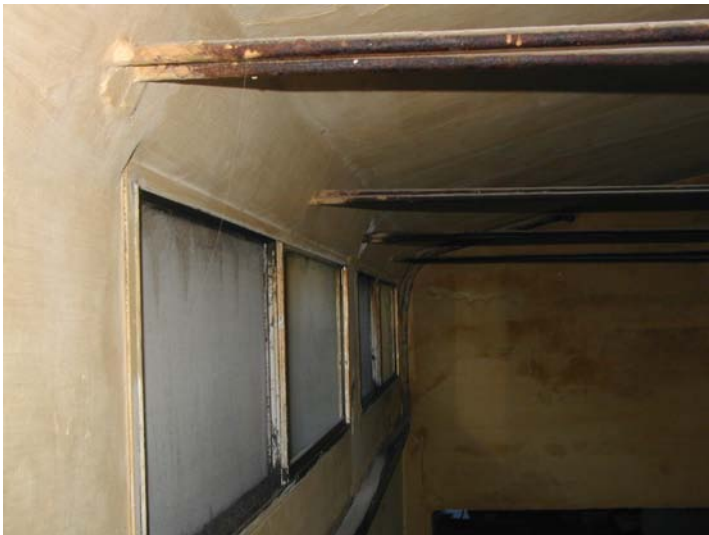
foto 5

Incluso es observable que anteriormente puede haber sido reparado algún amure, ya que hay “parches” en el revoque. (foto 5).

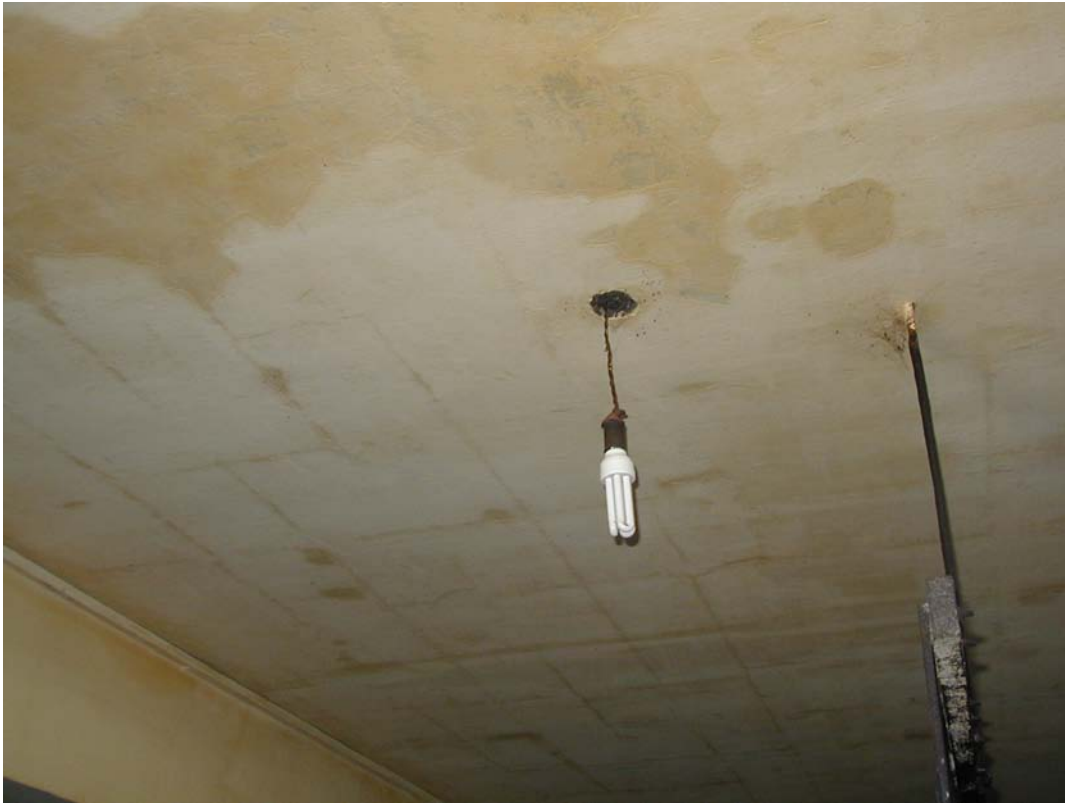
foto 8

Se visualizan, además de una fisuración ortogonal (lo que estaría marcando la posición de las bovedillas), humedades en varios sitios (fotos 8 y 11).

Al no aparecer descascaramiento de revoque, se podría presumir que, de estar siendo atacadas las armaduras resistentes de la losa, el deterioro no es muy avanzado, por lo que no parece necesario efectuar acciones en este sentido.

Es posible que la aislación térmica del cerramiento no sea suficiente, y propicie el “movimiento” natural del elemento estructural frente a las variaciones de temperatura.

No obstante las conclusiones efectuadas, recomendamos realizar un cateo complementario para verificar que se trata efectivamente de una losa nervada, y que las armaduras de los nervios están en buen estado.

Tampoco estaría de más una inspección desde la azotea de la capa aislante térmica – si es que existe- y una eventual reparación o ejecución de la misma.

Sí es necesario reparar la capa impermeable, a efectos de evitar el ingreso nuevamente de aguas pluviales.

No recomendamos la reparación de las fisuras del revoque inferior, ya que estimamos volverán a aparecer, si no se aísla térmicamente en forma adecuada el cerramiento.

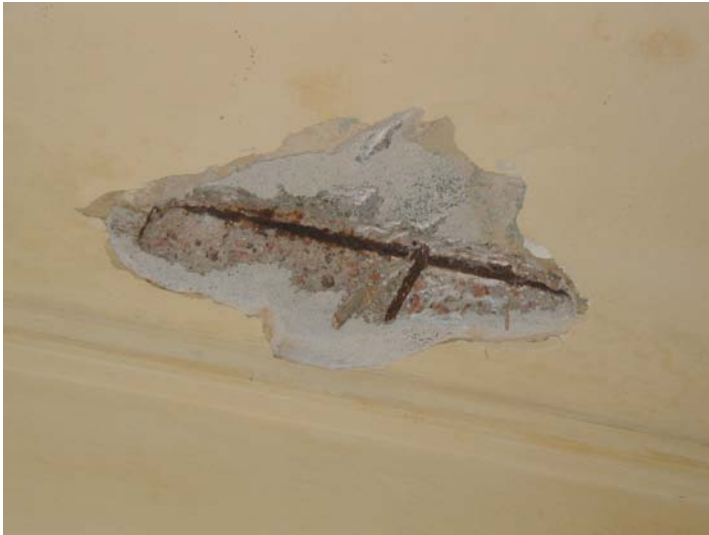
Si bien los cateos realizados no dejan del todo claro la naturaleza de cerramiento, según las marcas que se visualizan en el cielorraso, y cateo no destructivo realizado en sitio con detector de metales, todo parece indicar que se trata de una losa nervada. En la foto 10 se ve una viga de hormigón armado sobre la que estaría apoyando dicha losa.

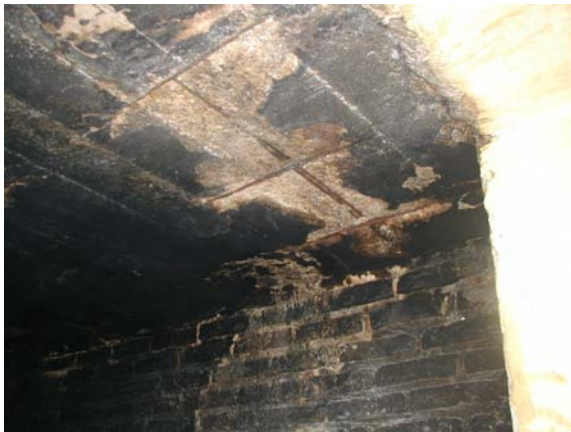
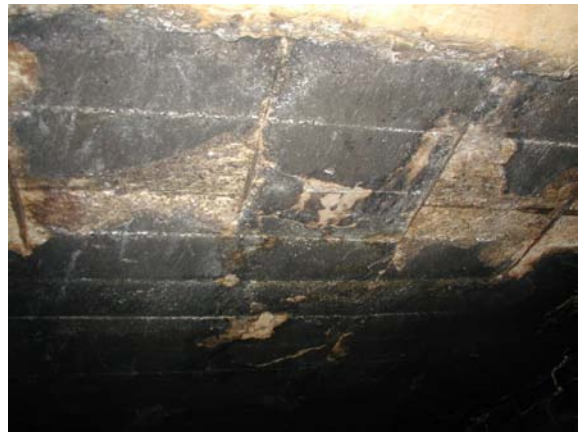
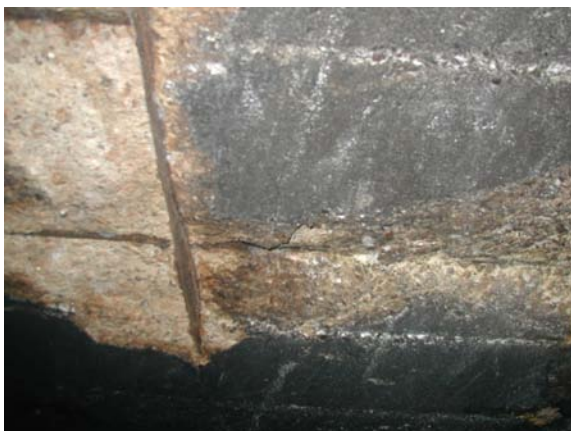
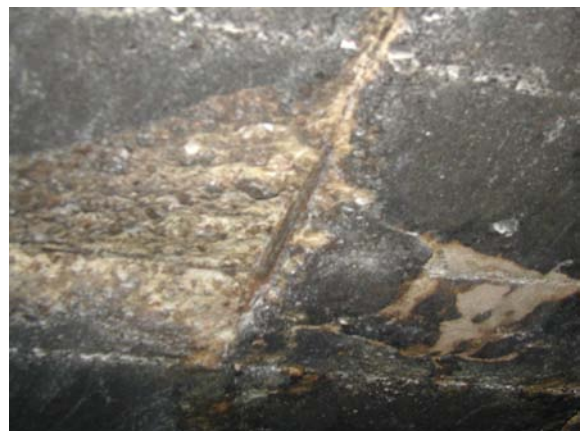
Como se observa en las fotos 12 a 15, hay una losa de hormigón armado visto, con un alto

porcentaje de armaduras expuestas, las que si bien no han alcanzado un deterioro muy avanzado, no es conveniente dejarlas en estas condiciones, ya que dicho deterioro es progresivo.

En consecuencia, recomendamos el picado de material flojo, la limpieza de armaduras y la protección con arena y portland, o mortero especial.
