INFORME TECNICO ESTRUCTURAL

OBRA: Entrepiso deteriorado

Enero de 2005

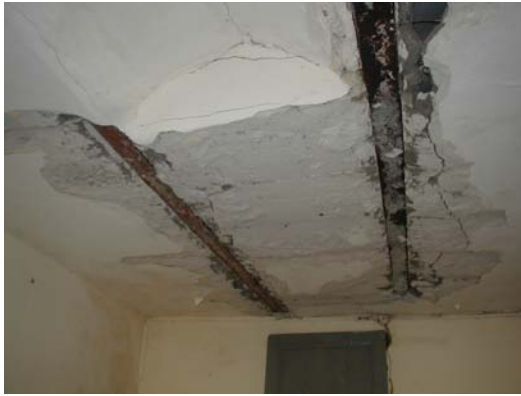
Se trata de piezas de hormigón de base plana y cara superior curva, armadas con hierro fino o alambre. En las fotos 1, 2 y 9 puede verse la forma de dicha bovedilla, dado que faltan algunas, que evidentemente se rompieron y fueron retiradas o se cayeron.

En la foto 1 se ve una fisura que recorre todas las bovedillas en forma medianamente paralela al perfil de la derecha.

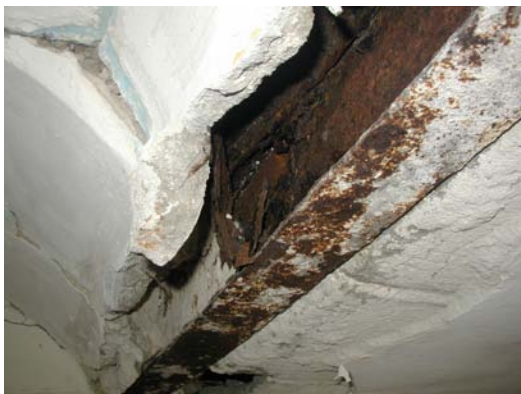
foto 3

Producto seguramente de su contacto con la cal del mortero, y con agua de pérdidas del piso superior –según se me informó esto había ocurrido-, los perfiles estructurales se encuentran altamente corroídos, con una disminución de su sección, y en consecuencia de su capacidad portante, frente a esfuerzos que se presentan mayores a los admisibles actualmente.

En las fotos 3 y 4 se observa el contacto del perfil con el mortero, y en las fotos 5 y 6 pueden verse los desprendimientos de metal del perfil, producto de la avanzada corrosión. Dichos desprendimientos pueden ser simplemente “retirados” con la mano, sin necesidad de herramienta alguna, indicando la total inoperancia de dicho material.

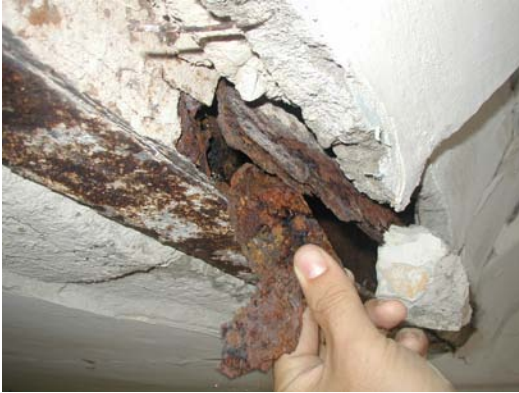
foto 5

En su mayoría, los desprendimientos pertenecen al “alma” del perfil, presentando las “alas”, un aumento muy grande de su espesor, consecuencia de la misma corrosión.

El alma de algunos perfiles está completamente destruida, no pudiendo mantener las alas en posición, permitiendo la deformación de los perfiles, incapaces de resistir ya la sollicitación de Flexión, posicionándolo al borde del colapso.

1- EI INMEDIATO APUNTALAMIENTO del entrepiso.

2- La sustitución de dicho entrepiso, por otro que sea capaz de resistir sin riesgo, los esfuerzos normales del mismo.

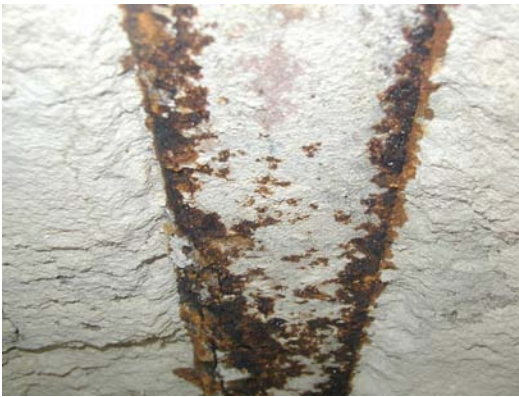
foto 7

Algunos perfiles presentan el problema de la corrosión del alma, pero en los que la misma no está expuesta, puede observarse el avanzado estado de oxidación del ala (foto 7), y, en algunos casos, decascaramiento de la misma en la sección de apoyo (foto 8).

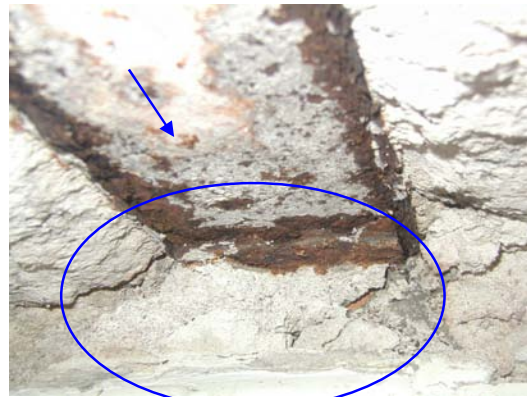
foto 8

El visible descascamiento del ala en algunos apoyos, permite suponer que esto pueda ser consecuencia de que a través del cerámico de la pared se haya transmitido humedad, además del ya mencionado contacto con la cal. Esta disminución de la sección en los apoyos, hace peligrar la resistencia frente al Corte, ya que el mismo es máximo.

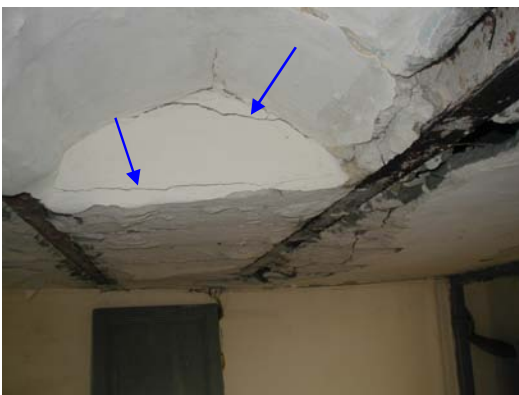
foto 9

En la figura 9 se observa cómo la parte inferior de la bovedilla se está separando del lateral de la misma, y también de la tapa curva (ver fisuras). En la foto 10, se señala uno de los alambres que arman la bovedilla, del que cuelga la base, totalmente desprendida por rotura.

Las bovedillas han sufrido una presión horizontal, a través del aumento de sección de los perfiles, que ha superado su resistencia a la compresión.

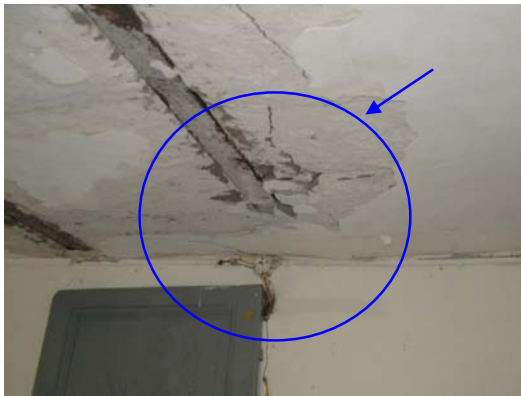
foto 11

El cielorraso tiene revoque de cal y arena, el que ha sido dado incluso sobre el ala de los perfiles (foto 11). En algunas partes se presenta rústico, tipo "azotado" (fotos 12 y 14), posiblemente producto de los desprendimientos, que pueden observarse en varias zonas (fotos 11 y 13).
