RAMIRO CHAER
arquitecto

INFORME TECNICO DE PATOLOGIA

Situación del Depósito Elevado de Agua Potable
Marzo de 2001

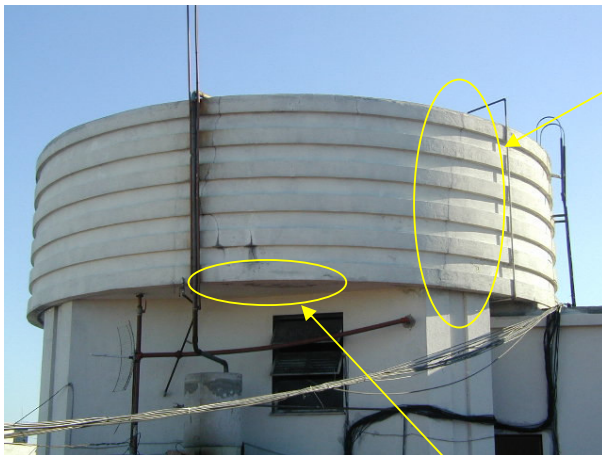
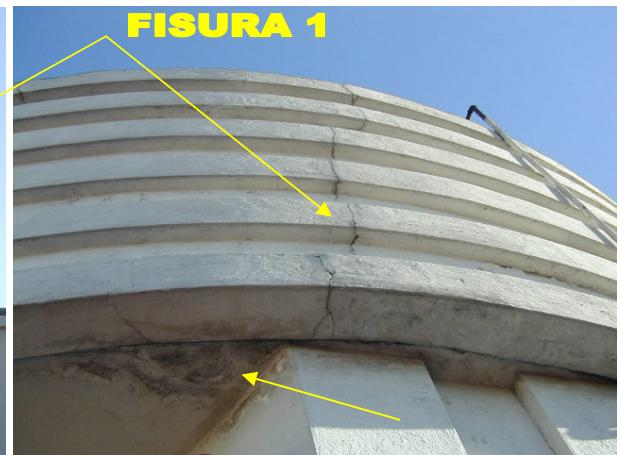
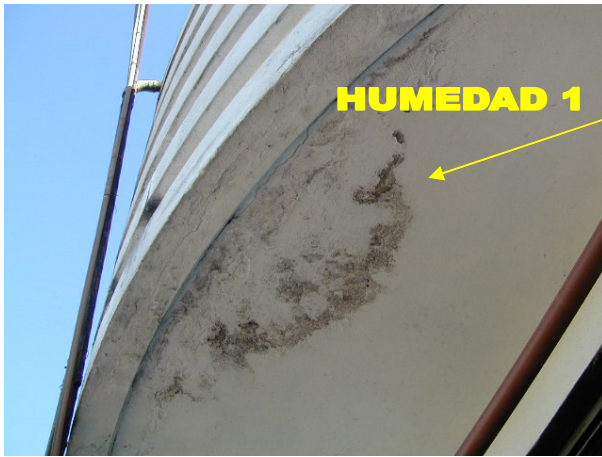
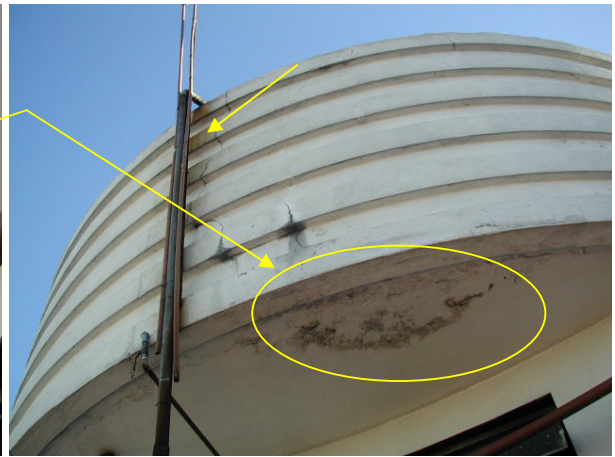
En las fotos 1 a 4 se visualizan básicamente una fisura vertical en la pared del tanque (que se ha denominado fisura 1), y una mancha de humedad (denominada humedad 1) en el piso del sector que vuela. Se han numerado específicamente estas dos situaciones, porque son las que particularmente han sido cateadas, como puede verse en obra, y en algunas fotos a continuación.

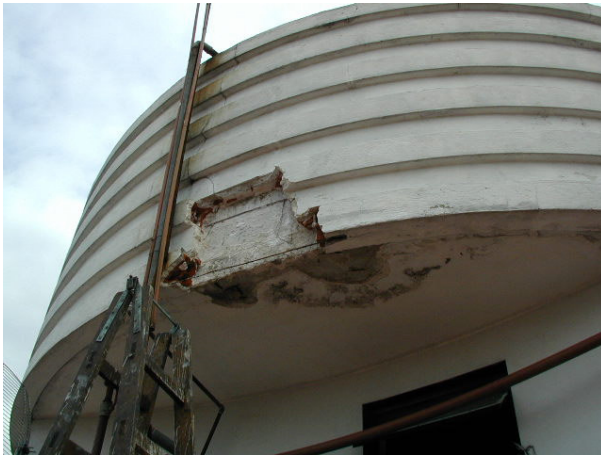
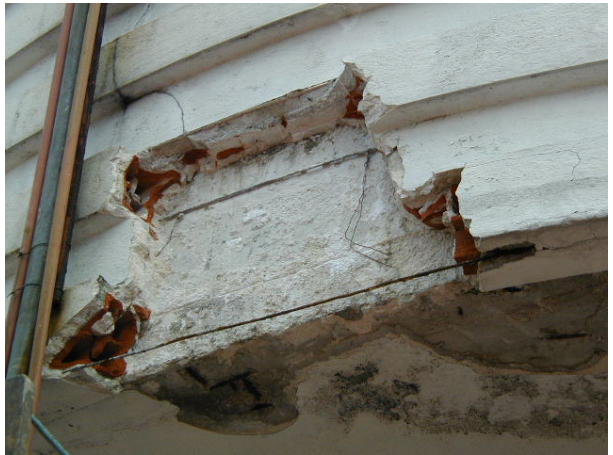
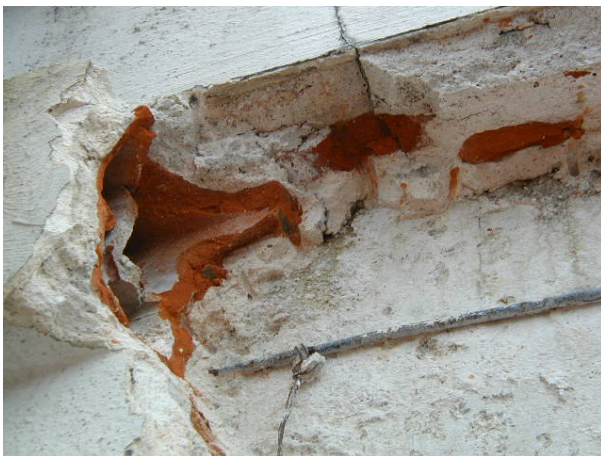
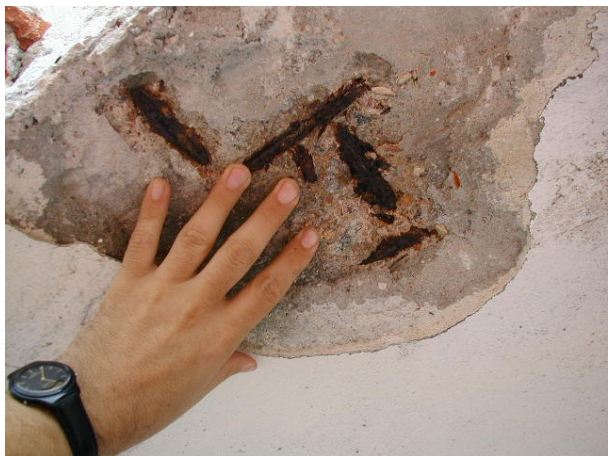
Efectuados cateos en la zona afectada por humedad (actualmente seca), se pudo comprobar que la misma ha llegado a atacar las armaduras de la base del tanque, si bien la fisuración no es aparente en la superficie de hormigón armado del tanque.

De todas maneras, es evidente un grado importante de deterioro en las armaduras resistentes, por lo cual las mismas deberán ser limpiadas de óxido superficial, y tratadas con productos anticorrosivos y puente de adherencia para hormigón y armaduras (tipo Sikatop Armatec-110 EpoCem).

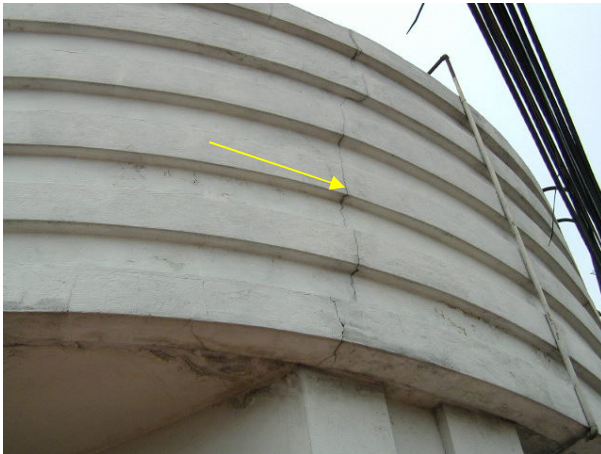
foto 11 (previo al cateo)

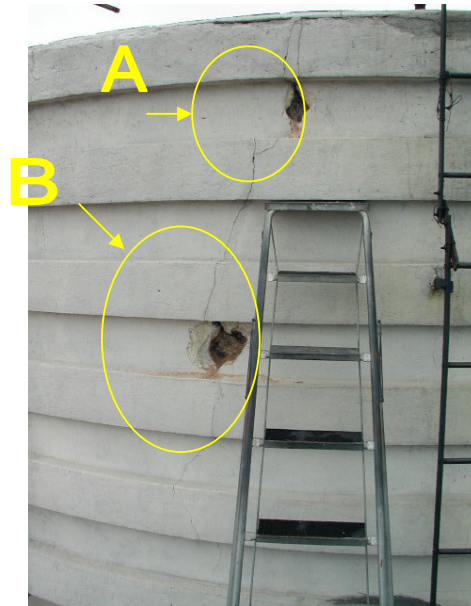
foto 12 (realizados 2 cateos)

Se picó en dos puntos la fisura 1 (señalados como A y B en la foto 12), a través de los cuales se ve que la pared de hormigón del tanque aparentemente no está dañada. Se detectó un revestimiento de ladrillo hueco (ticholo), con una alta carga de mortero lateral, conformando el efecto de “fajas” horizontales que decora el tanque.

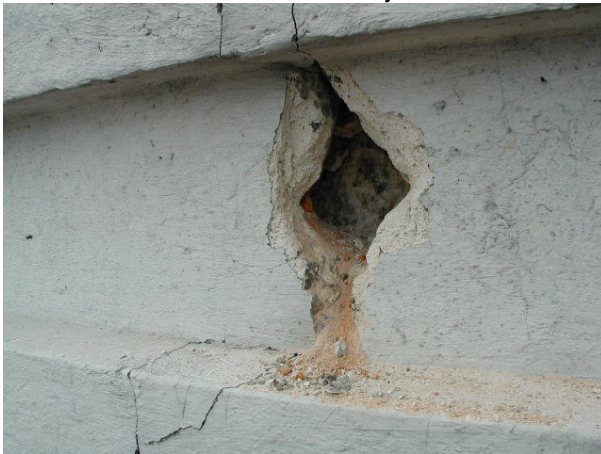
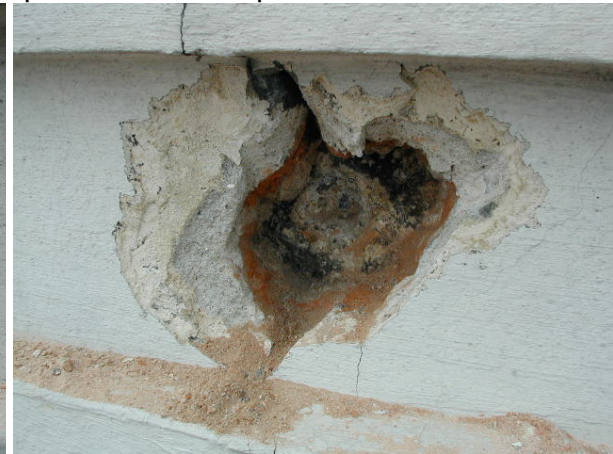
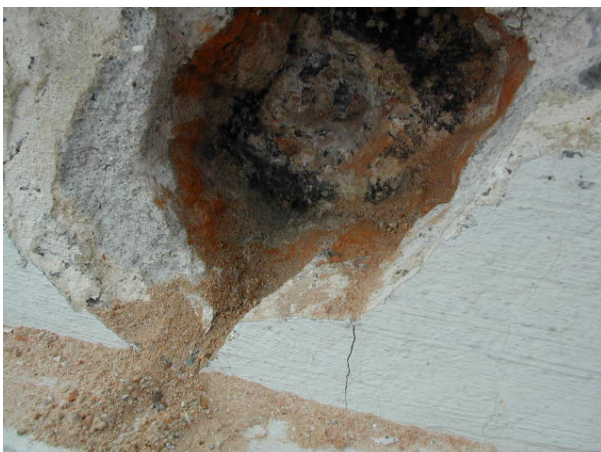
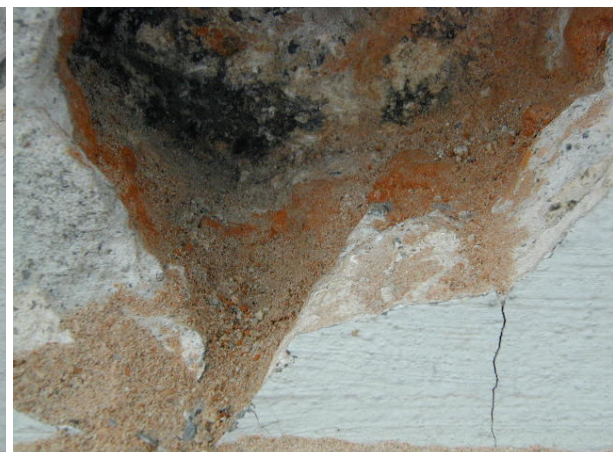
Lo anterior es visualizable de las fotos 13 a la 16: la fisura del mampuesto no se ve sobre el hormigón, el que presenta además una dureza adecuada, según el rechazo obtenido en la ejecución del cateo.

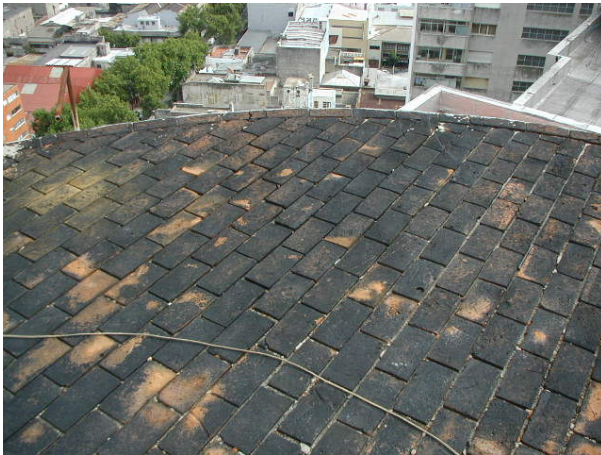
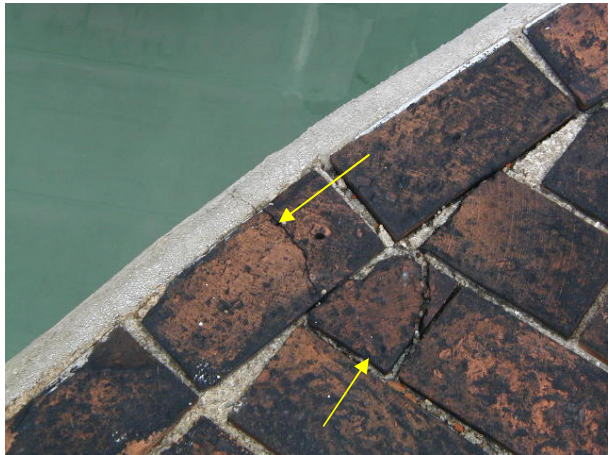
Es probable que una de las razones que hayan colaborado con la fisuración lateral, sea la dilatación térmica del pavimento de la losa techo del tanque (contrapiso y piso), que es de ladrillos pintados con emulsión asfáltica (negro), según se ilustra en las siguientes fotos:

Las fotos 17 y 18 corresponden a el arranque superior de la fisura 1. Esta hipótesis podría ser apoyada por el hecho de que varias de las fisuras verticales se van achicando de arriba hacia abajo (ver fotos 4 y 12), y no agrandándose como podría suponerse, dado el aumento de la presión hidráulica hacia los estratos inferiores del tanque.

de fisuras superficiales del revestimiento cerámico, se recomienda la reparación de las fisuras con material elástico (tipo Sika flex 1A plus), ya que se estima que dichas fisuras son "vivas".

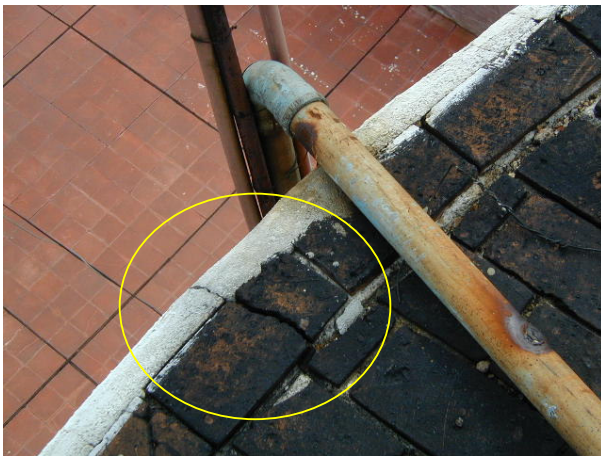
La foto 19 muestra la fisura que en la parte inferior del tanque se vincula con la humedad 1, y en la foto 20, se observa cómo además de continuarse en forma vertical fisuras producidas en el cerámico del techo del tanque, hay desprendimientos del revoque producidos en forma perimetral (ver cómo la fisura se "abre" en forma de "T").

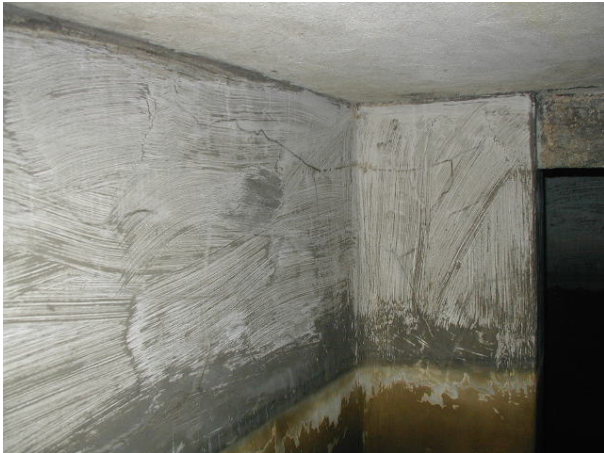
foto 23

En el interior del tanque se pudo apreciar una situación general de bastante buena conservación, si bien se observan algunos puntos de fisuración superficial (foto 23), alguna reparación hecha anteriormente (foto 26, arena y portland), y el deterioro de un sector de la losa techo del tanque (armaduras corroídas, fotos 24 y 25).

Se recomienda un tratamiento similar al ya indicado en el párrafo “humedad 1”, de protección de estructura, y, en general, la aplicación de un revestimiento interior impermeabilizante flexible (tipo SikaTop Seal-107, Sika MiniPack, o alguna pintura impermeabilizante de alta resistencia).
