# INFORME TECNICO

ASUNTO: Evaluación Visual de Construcción del Gimnasio de Liceo

Diciembre de 2012

**Karen Crosa – Ramiro Chaer**  
**ARQUITECTOS ASOCIADOS**

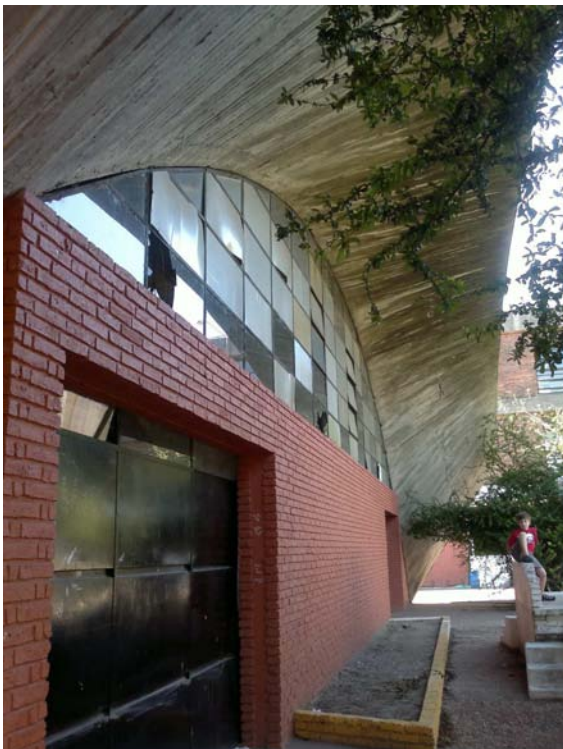
FOTO 1

Hacia el exterior presenta 2 grandes aleros en su fachada Este (hacia el interior del liceo), (F1) y Oeste (Fachada exterior), (F2). Ver ESQUEMA 1

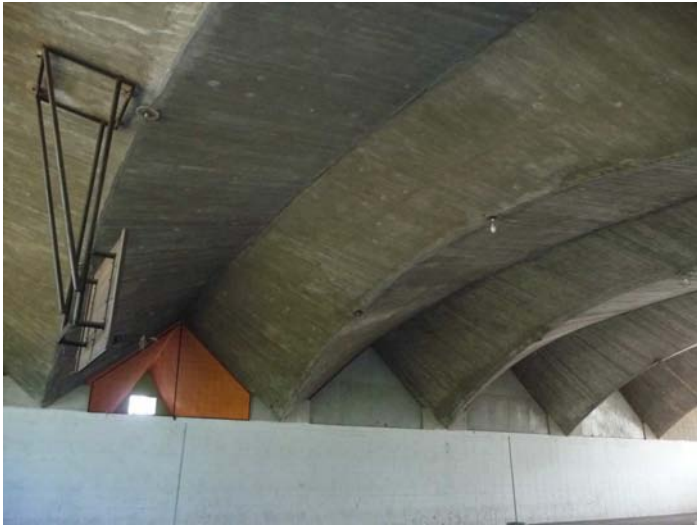
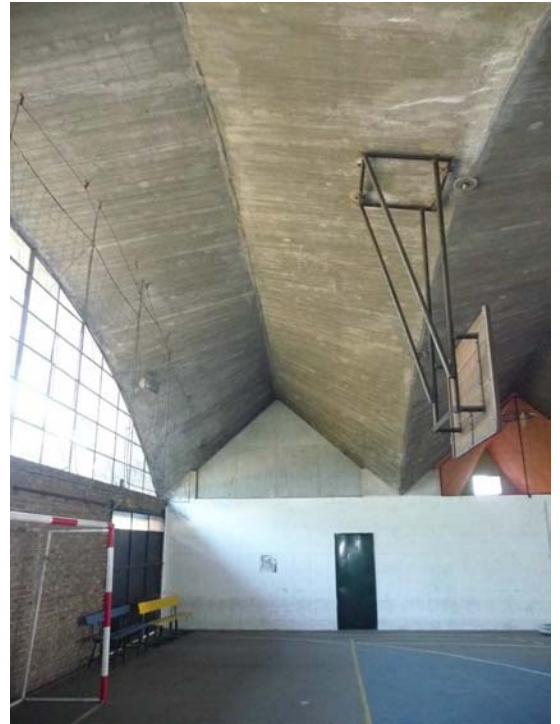
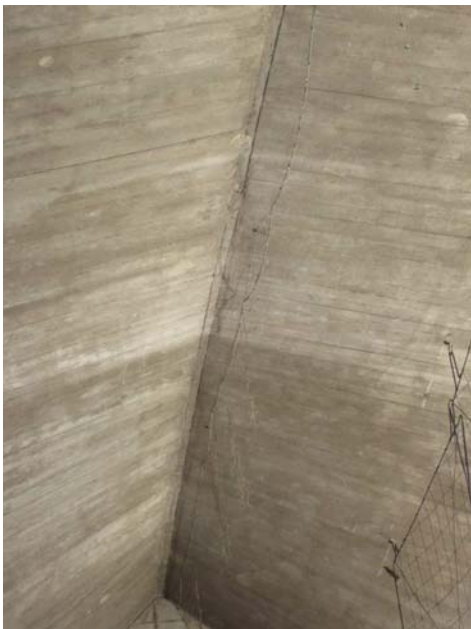
FOTOS 3 Y 4

**Grado 1:** no se visualizan patologías (F3-F5)

Una mirada rápida en el interior, no parece acusar grandes problemas, lo que no significa que no contenga vicios ocultos. En este estado, hay una gran extensión superficial del techo, al menos en su cara inferior.

*Grado 1:* Acciones de mantenimiento preventivo, como ser tratamientos anticarbonatación, pinturas incoloras, o, incluso, revocado de superficies.

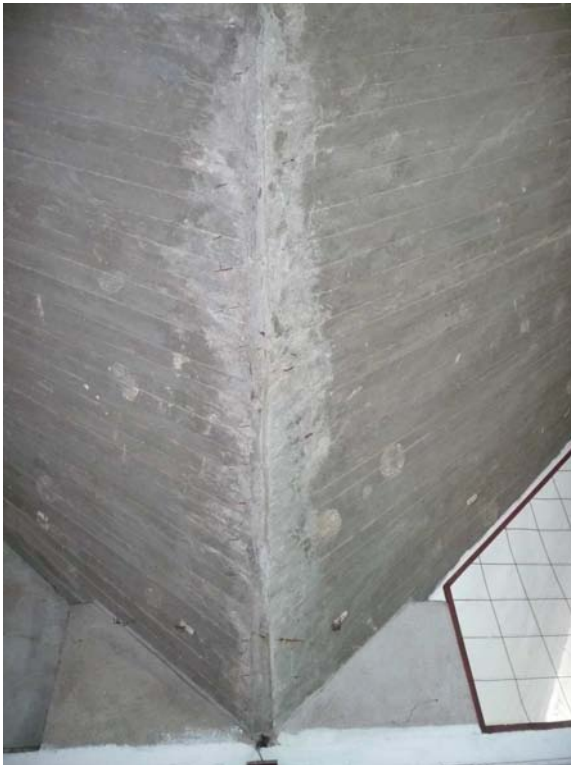
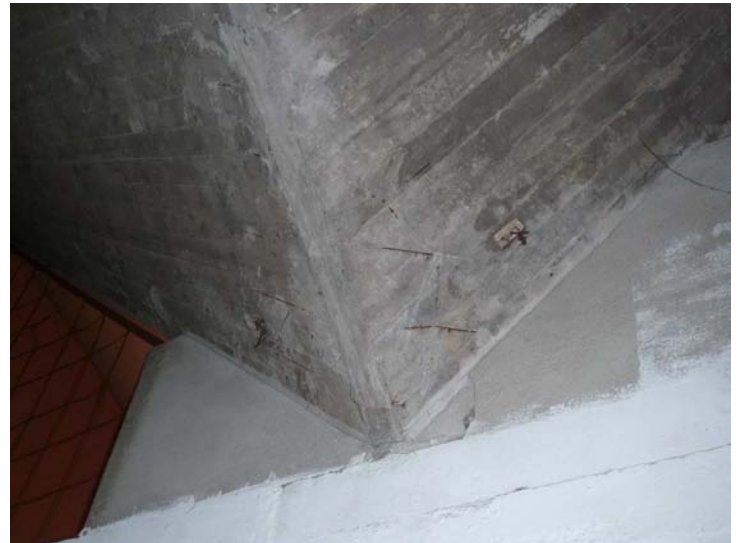
FOTOS 6-7

**Grado 2:** patología incipiente (F6-F7)

Particularmente en las aristas de la bóveda, encuentros entre las superficies regladas, son observables algunos síntomas de lesiones que han comenzado a manifestarse, ya sea a través de exposición de armaduras corroídas, como de fisuración del hormigón. Se visualizan colores diferentes de hormigón, lo que puede ser debido a reparaciones hechas con anterioridad, sin descartar que sean juntas de hormigonado parcial.

Esta situación puede ser debida a la lógica concentración de armaduras en dichos encuentros, y al bajo espesor de la lámina. Es posible ver una malla tipo electrosoldada por debajo de las armaduras gruesas.

*Grado 2:* Delimitación de zonas, picado de material flojo, limpieza y reposición de material. Posterior tratamiento como grado 1.

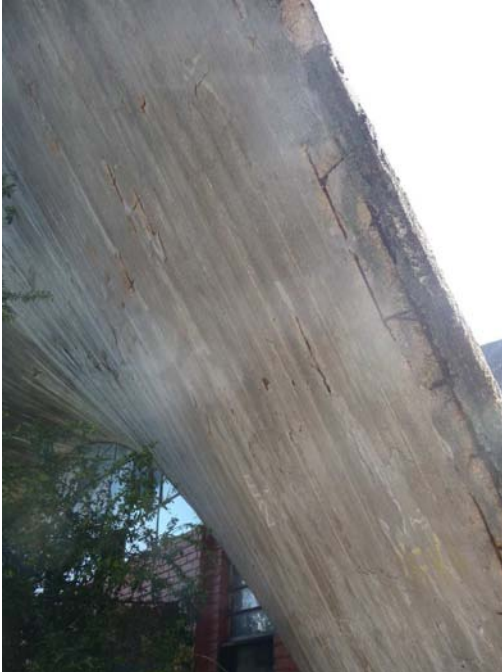
FOTO 8

**Grado 3:** avance en el desprendimiento del recubrimiento de hormigón (F8-F9)

Sectores muy puntuales en algunos casos, y un poco más generalizados en otro, caso del alero Este. La situación más problemática de este alero, podría estar relacionada, además de su situación al exterior, a un tipo de orientación que haga que los agentes climáticos sean especialmente agresivos con él, generando una intermitencia entre humedad y estado seco, que propicien particularmente el avance de la carbonatación del hormigón, lo cual es una vía muy rápida en espesores de recubrimiento tan bajos.

*Grado 3:* Tratamiento por parcheo. Delimitación geométrica de las zonas lesionadas llegando al perímetro sano, retiro de material suelto, descubrimiento de armaduras, tratamiento y reposición de materiales (acero y hormigón).

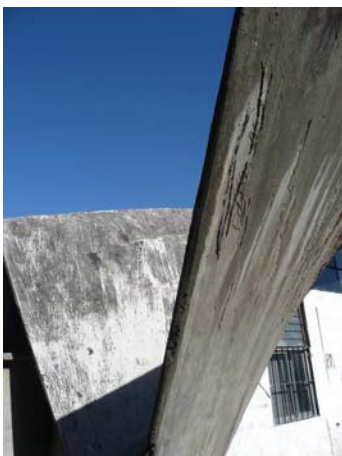
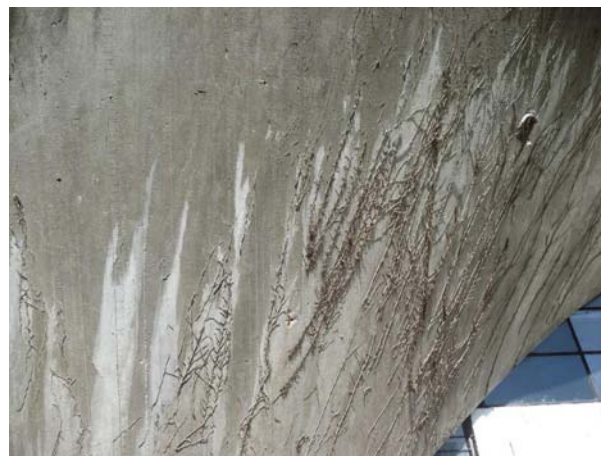
FOTOS  
10 Y 11

El alero Oeste, si bien también es exterior, no presenta el mismo grado de deterioro que el otro. Se visualizan rastros de vegetación que otrora cubrió su superficie (F10-11), acaso haya ayudado a proteger su paramento, además de orientación distinta, y una colocación de armaduras y/o colado de hormigón que puede haber sido más adecuado, en el momento de su construcción. No obstante también tiene alguna lesión puntual (F12-13) que podemos tipificar dentro de este grado.

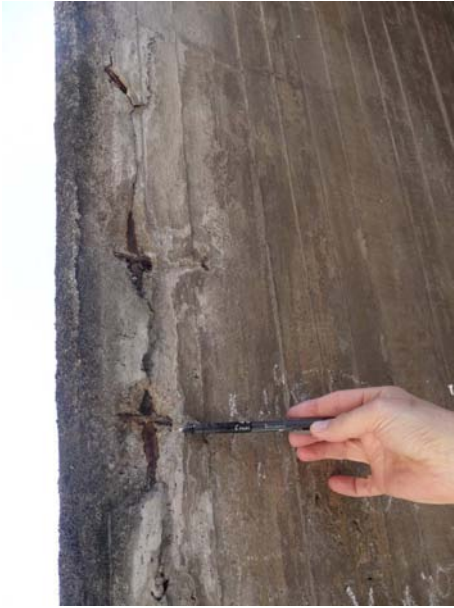
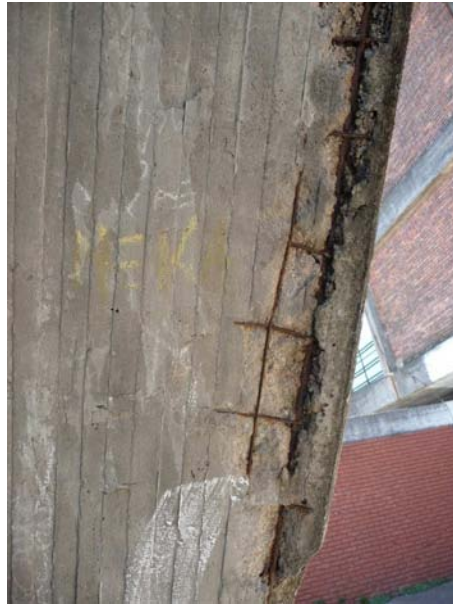
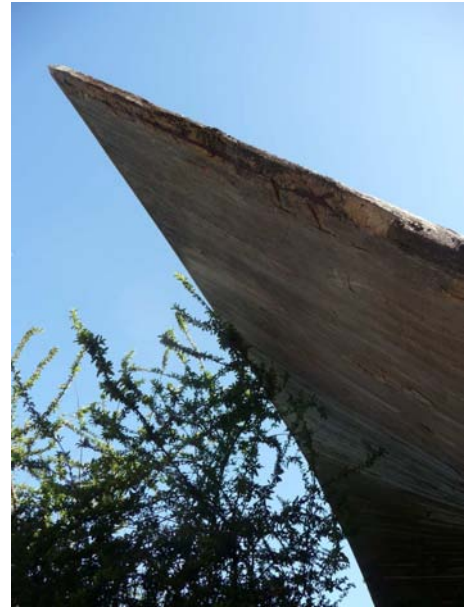
FOTOS 14,15 Y 16

**Grado 4:** deterioro avanzado (F14-16)

Este estadio se presenta particularmente en lo que son las aristas de borde, perimetrales y exteriores. Armaduras que se encuentran totalmente expuestas, con pérdidas parciales o totales de su recubrimiento. Ausencia del borde mismo en algunos casos, también relacionados con la orientación del alero Este.

*Grado 4:* Ampliación de las zonas afectadas, retiro de materiales lesionados, reposición de armaduras, encofrado y llenado, recomponiendo el techo a su forma original.

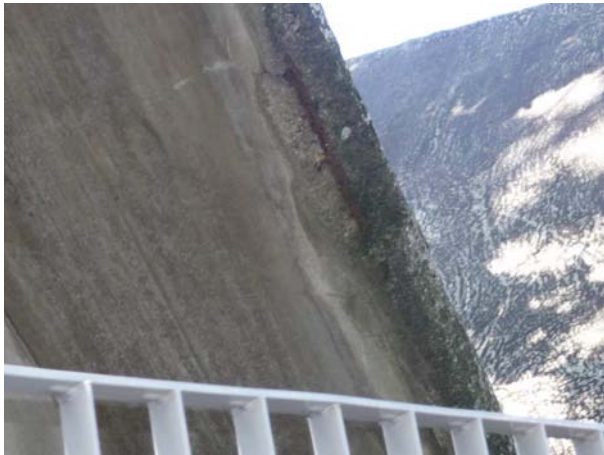
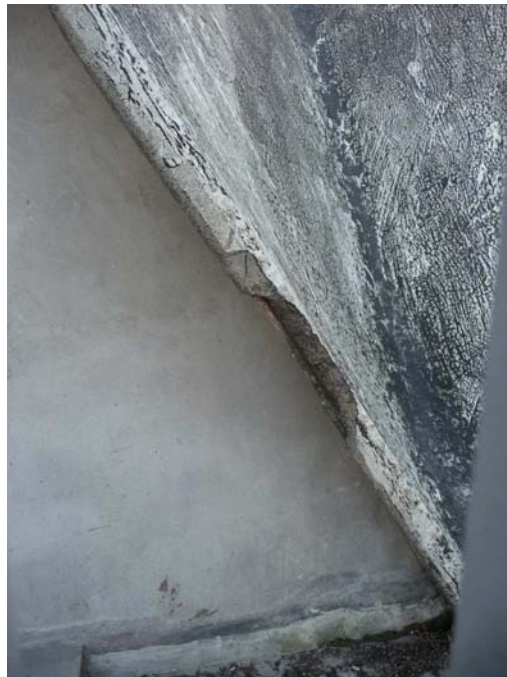
FOTOS 17 Y 18

Una recorrida alrededor del gimnasio, relevando el estado general de dichas aristas de borde, muestra que hay otros puntos que si bien podrían tipificarse como grado 3 (F17-18), por ubicarse en una situación constructiva similar, sería conveniente tratarlos de igual forma.
