Rehabilitación de edificio industrial de hormigón armado

Documento de Investigación N°2

Proyecto de Rehabilitación:
Arq. Ramiro Chaer

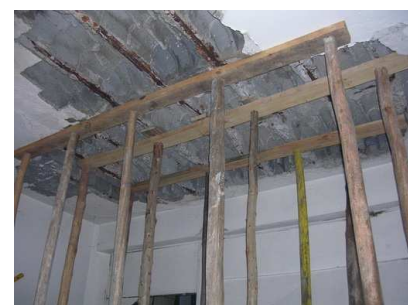
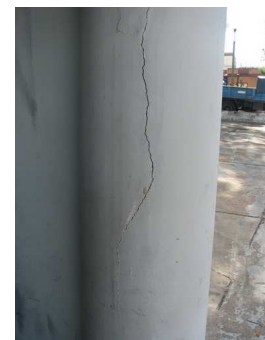
En esa visita al lugar, me dio la impresión de que se trataba de un caso de corrosión de las armaduras dentro de los nervios de la losa nervada, con el consecuente deterioro de los diversos elementos de la misma, llegando a colapsar parcialmente. De ser así,

No obstante esta patología visible y clara, me llamó la atención también y en particular, otra patología aparentemente no relacionada directamente con el desprendimiento: una fisura vertical en un pilar, situado a unos cuantos metros del suceso.

Como primera medida, y ante la situación de detección de lesiones *con riesgo*, se procedió a realizar un *apuntalamiento preventivo*, que nos permitiría posteriormente, analizar la situación, para encontrar las causas, e intentar definir la solución. A estos efectos, se indicaron diversos cateos, en la losa y en el pilar.

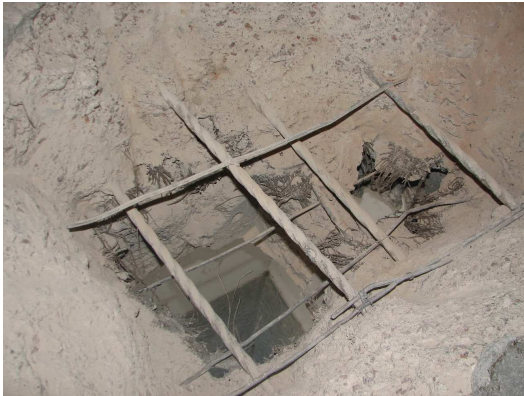
Los antecedentes gráficos documentaban la presencia de lo que veíamos: losas nervadas de hormigón armado. Pero encontramos además, una losa maciza de gran espesor encima de aquella, que no figuraba en los antecedentes, y que resultó ser un refuerzo estructural realizado años antes, del que ni los propietarios tenían recuerdo.

Al menos no de que se trataba de una losa encima de la losa original...Indagamos más en esto, pudiendo determinar espesores de entre 25 y 30 cm y armaduras de cuantía importante.

Las verificaciones numéricas mostraron que la losa maciza construida utilizando la existente como encofrado, está capacitada ella sola para resistir los

Solución propuesta: demoler la losa original, ya excesivamente deteriorada, y mantener la losa maciza, quien empezaría ahora a trabajar realmente, deformando libremente. Esto fue acompañado de la reformulación de sus apoyos sobre las vigas, que ahora tendrían sección "T", aprovechando armaduras de nervios y macizos de

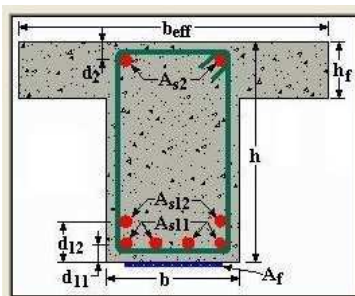
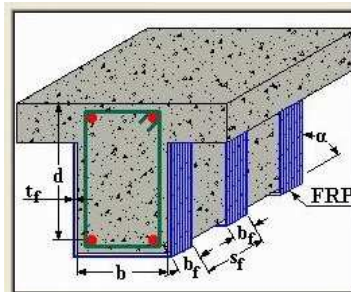
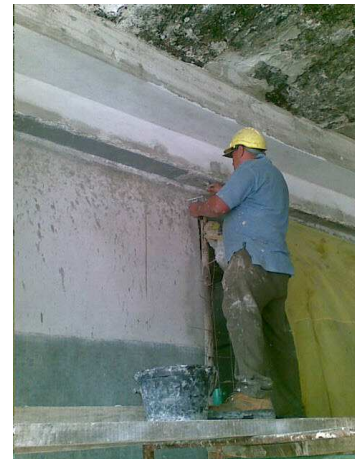
Las vigas no eran ajenas al problema de corrosión que había afectado a las losas. Hicimos un pormenorizado análisis de cada una de ellas: por un lado se realizó una tipificación de su estado de deterioro actual; por otro lado se estudiaron solicitaciones y se compararon con las armaduras que figuran en las planillas. Finalmente determinamos cuáles estaban en buen estado, cuáles habría que reparar, y cuáles habría que reparar y reforzar (dos cosas diferentes).

Se estableció un procedimiento para la reparación, demarcando y picando el hormigón de las zonas afectadas, tratando y/o reponiendo armaduras, y reconstruyendo finalmente con morteros especiales para tal fin. En los casos en que se necesitó reforzar la capacidad de la viga, se realizó el cálculo y previó el empleo de platinas de fibra de carbono, tanto para flexión como para esfuerzo de corte.

Tomamos esta opción de reforzamiento, por la simplicidad y rapidez de su ejecución, y porque la remanente capacidad resistente de las vigas afectadas lo permitía, ya que, como es sabido, este sistema no sustituye a la armadura, sino que la complementa.

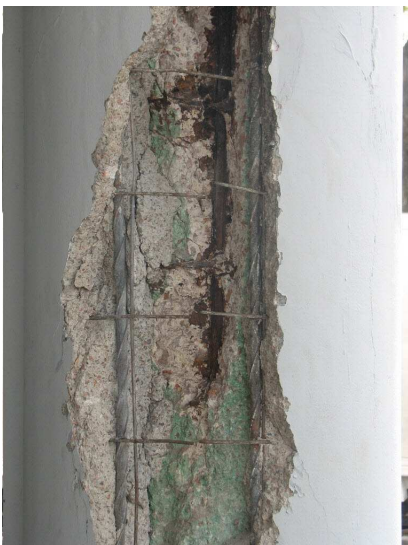
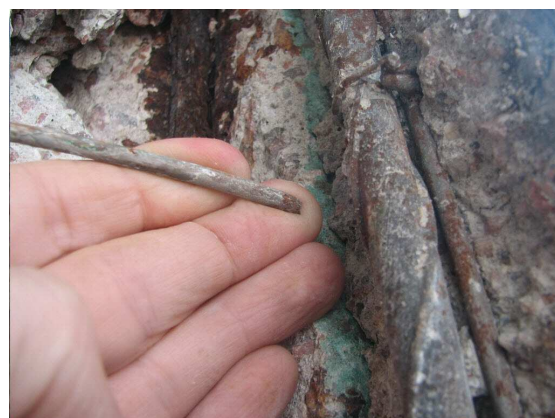
Ese es el número con que figura en las planillas de antecedentes, el pilar que nos llamó la atención por su fisura vertical. Inesperadamente, los cateos revelaron que dicha fisura, era de un *encamisamiento* del pilar original, presumiblemente realizado en la intervención anterior, aquella en la que se construyó la gran losa maciza.

¿Por qué había sido encamisado? Una verificación numérica de los esfuerzos a los que estaba originalmente sometido, y una estimación de su capacidad portante, dada su sección, esbeltez y armadura, mostró una deficiencia en la misma, lo que nos llevó a plantear la siguiente hipótesis: el pilar original falló, con lo que las armaduras quedaron de alguna manera expuestas, iniciándose un proceso de corrosión que el encamisado de por sí no podía frenar, al punto que la rotura del mismo, sobrevino desde “adentro”: efectivamente, los estribos están rotos por tracción. La nueva dimensión del pilar 14 no debía fallar por capacidad portante, de hecho estaba perfectamente bien dimensionadas, pero seguramente las armaduras originales no fueron debidamente tratadas, y el encamisado de refuerzo no pudo contener el esfuerzo expansivo de las armaduras corroídas.

Nos encontramos ante una situación que estimamos de *alto riesgo*, momentáneamente controlado por la ausencia de cargas, establecida por el procedimiento de trabajo, y el apuntalamiento realizado.

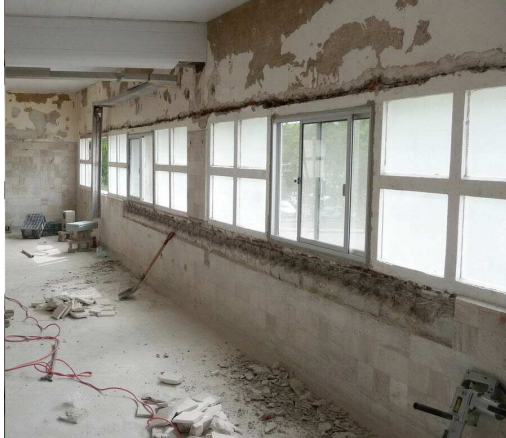
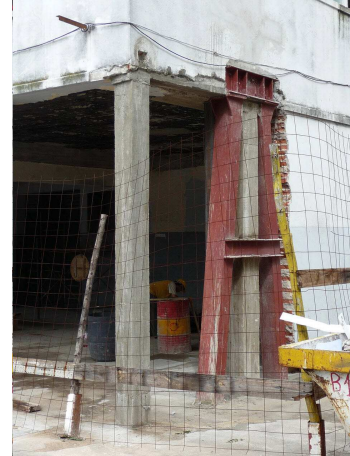
De esta manera, dispusimos encamisamiento para dos pilares, la construcción de otros dos pilares estratégicamente ubicados, uno de ellos dando apoyo intermedio a la gran viga de fachada, de 14 mts. de luz, la que presentaba flecha excesiva. Esto motivó la incorporación de armadura superior en su nuevo apoyo central.

Finalmente y por diversos motivos, decidimos reconstruir un pilar adicional de hormigón armado en la posición original del P14, particularmente por incorporar máxima seguridad a una situación con *demasiados imponderables*.
