INFORMES TÉCNICOS DE PATOLOGÍA

INFORME TÉCNICO
Evaluación Visual de Construcción

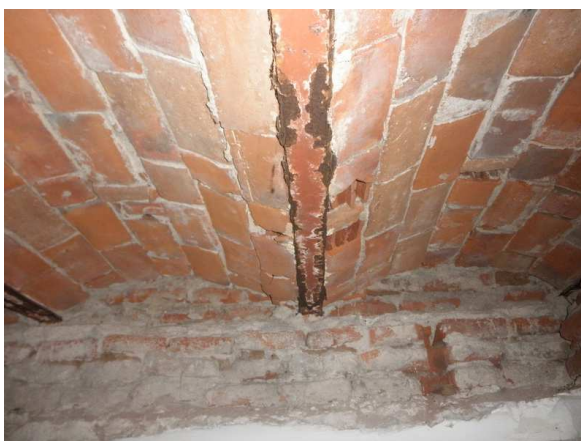
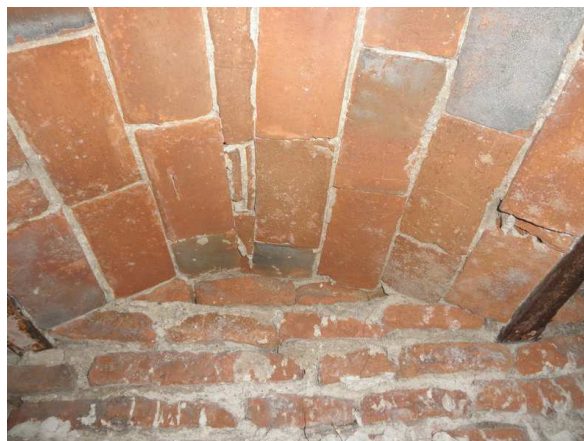
Se trata del sistema tradicional de bovedillas cerámicas sobre perfiles “doble te”, con la clásica distribución de direcciones con criterios de arriostramiento: dirección perpendicular a fachada en la habitación del frente y fondo, y dirección perpendicular a las medianeras en el sector intermedio restante. Puede verse graficado en la planta de la página anterior.

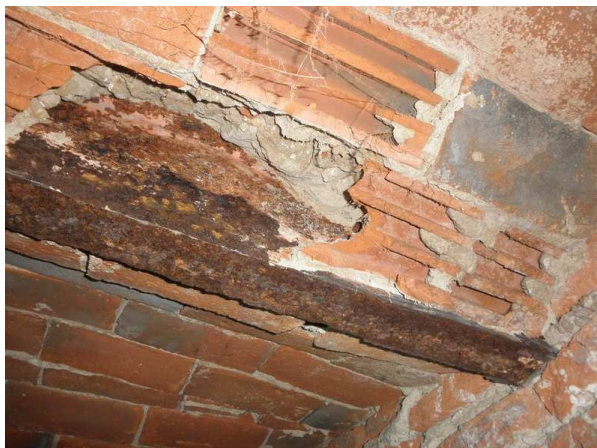
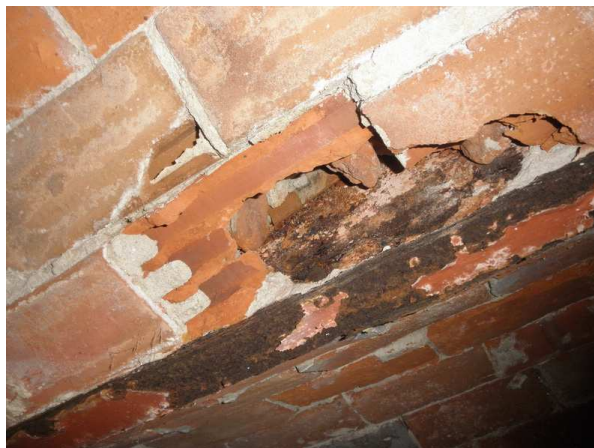
En mayor o menor medida, en todos los puntos observados, el estado de los perfiles es tal, que no parece poder seguir trabajando en las condiciones mínimas de seguridad para las personas. El visible estado de corrosión, está afectando su resistencia en forma sensible, poniendo probablemente en riesgo de colapso al conjunto.

La degradación parece ser mayor en los apoyos sobre los muros, seguramente debido al contacto con la cal del mortero, y con la humedad que visiblemente a través de los años ha permanecido retenida en los poros de los ladrillos de dichos muros. Esta degradación es claramente visible por el

aumento de volumen del ala inferior, que se empieza a descascarar, fisurando incluso al propio muro por la presión ejercida.

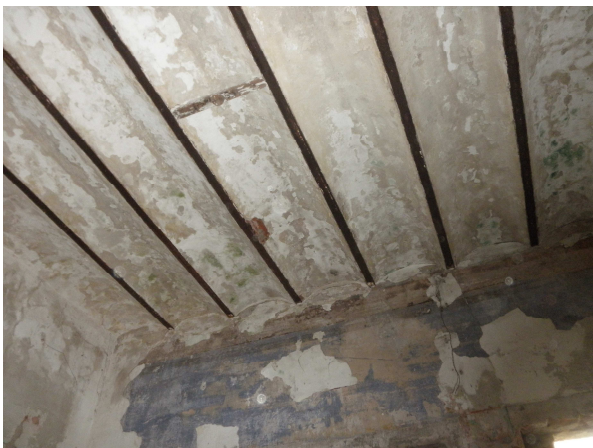
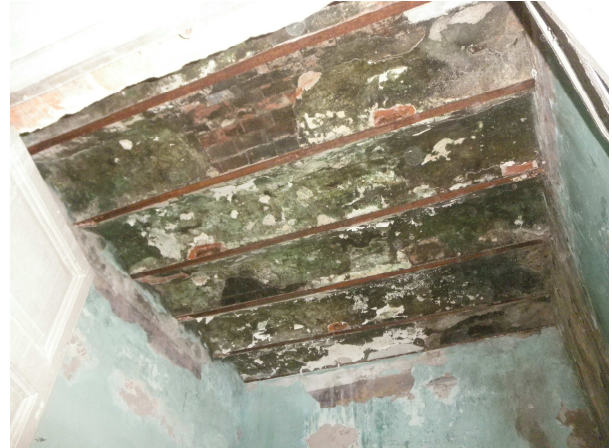
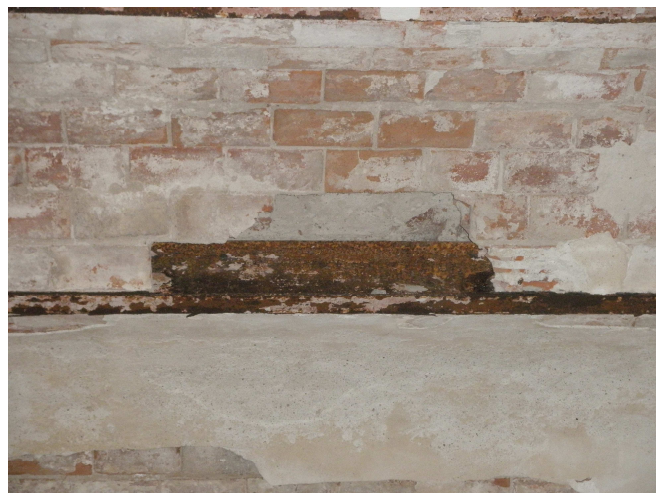
En el resto del cerramiento también es observable este proceso de degradación, presentándose en diversos grados: sectores con desprendimiento de revoque, sectores con desprendimiento de revoque y fisuración de las bovedillas, y sectores con desprendimiento de elementos cerámicos de la bovedilla, que han dejado a la vista los elementos de acero.

En estas condiciones, entiendo que los techos, en su mayor parte, han concluido su vida útil como tales, no pareciendo justificado desde el punto de vista constructivo y de procedimientos, una reconsolidación de los mismos, sino más bien la sustitución, ya sea parcial o total.

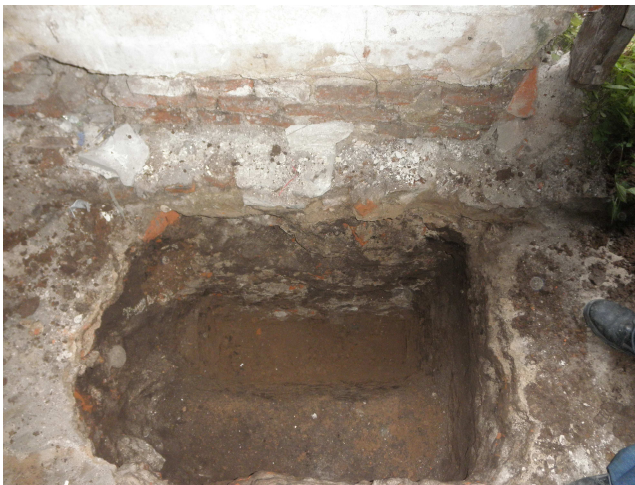
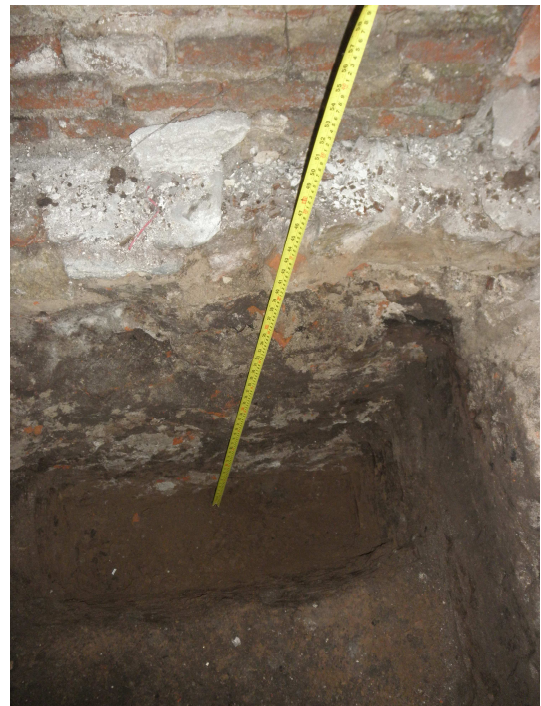
Se realizó un cateo de cimentación sobre el muro portante paralelo a medianeras que separa las habitaciones del patio (ver localización en planta). Se observa cimiento corrido de piedras asentadas en mortero de cal, cuyo vuelo es de 15 cm más allá del espesor del muro, y llega a una profundidad aproximada de -1,30 m, asentado sobre suelo de tipo arcilloso.

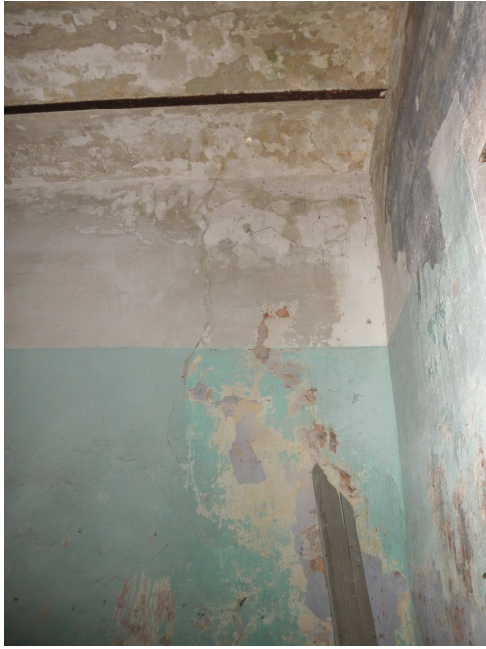
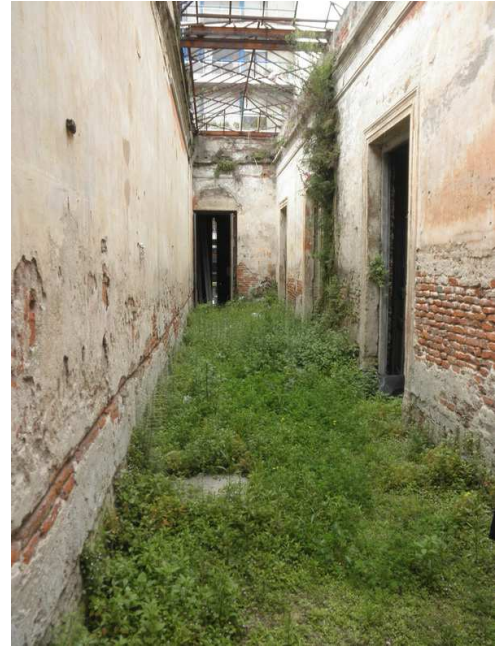
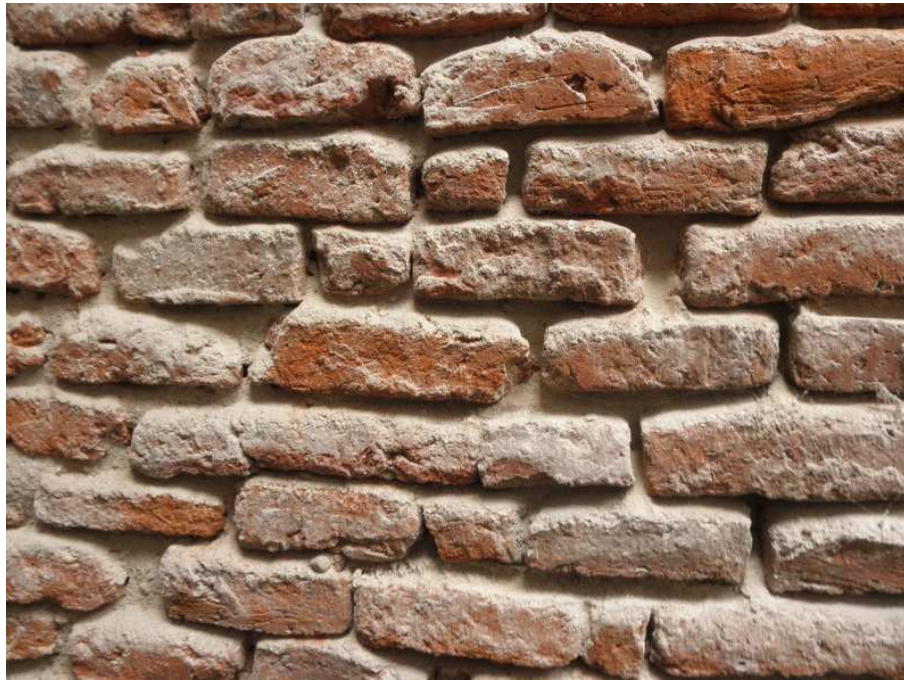
A nivel del conjunto, se observan fisuras, algunas aparentemente relacionadas con los techos, ya sea por el contacto localizado de perfiles en alto estado de corrosión, o por posibles movimientos ocasionados por dilataciones del cerramiento. No se descarta incidencia de la cimentación.

A nivel de su composición, presentan ladrillos de geometría irregular, con juntas también de espesor variable, pero con mortero de asiento cuyo aglomerante ha perdido su capacidad de cohesión, pudiéndose retirar en algunas zonas, el mortero de la junta sin ningún esfuerzo, por ejemplo "pasando el dedo". La exposición a la intemperie muestra la degradación de los paramentos, a través de la pérdida de mortero de junta, o la proliferación de plantas y mohos.

Los muros están deteriorados, pero sin embargo el volumen y estado de la masa que aún tienen, no parece indicar riesgo de colapso, si bien se hace necesaria la consolidación de los mismos, a través de procedimientos adecuados. Para la puesta en funcionamiento de los mismos, llegado el caso, será necesario evaluar su capacidad portante, que no parece tener saldo más allá de para lo que fue proyectado.

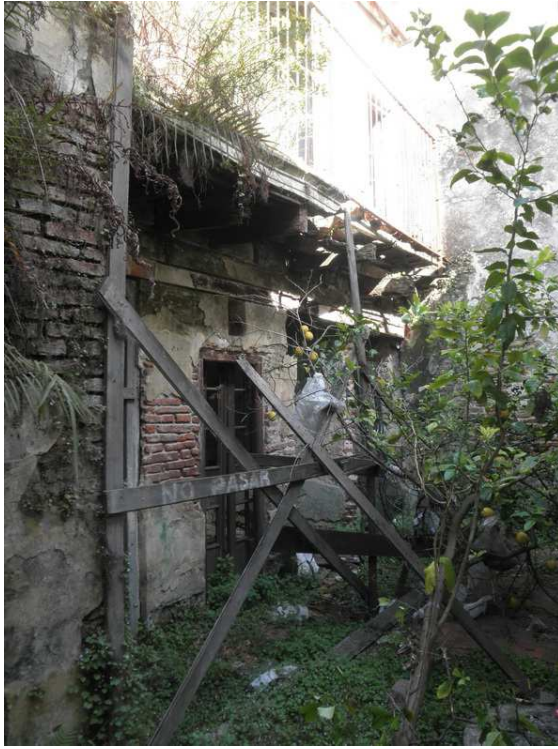
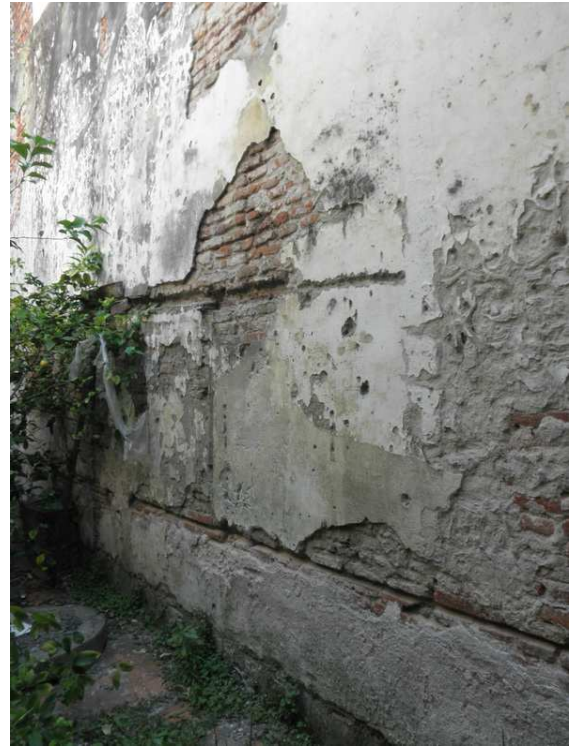
La última habitación de la construcción, presenta un estado ruinoso, incorporando además elementos de madera muy deteriorados. Actualmente se encuentra clausurado el acceso por riesgo de derrumbe.

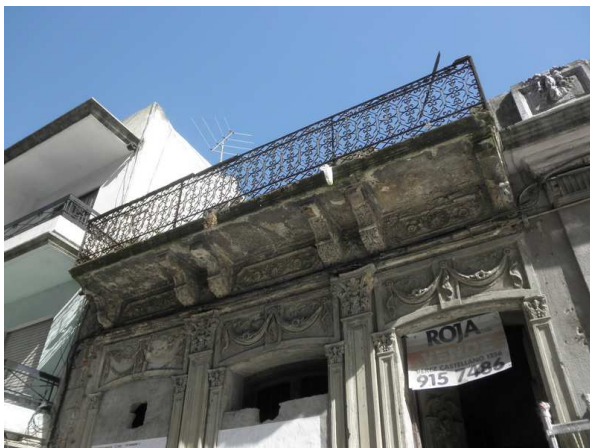
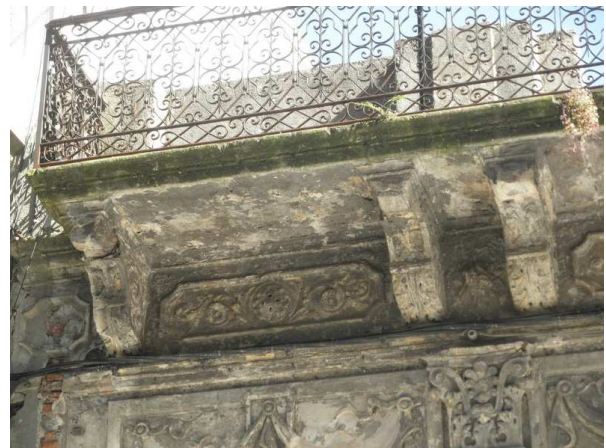
Visualmente, las patologías que presenta son de tipo superficial: desprendimientos de revoque, pintura y molduras. Sin embargo, es posible observar algunas fisuras a nivel de los aleros y ménsulas, que un estudio mayor podrá determinar si tiene implicancias estructurales, y en qué medida podrán repararse o requerirán de refuerzos o sustituciones.
