## ALCONPAT

21 al 23 de setiembre 2004- Montevideo

### **EN EL SENDERO DE LA ARQUITECTURA ITALIANA EN EL URUGUAY**

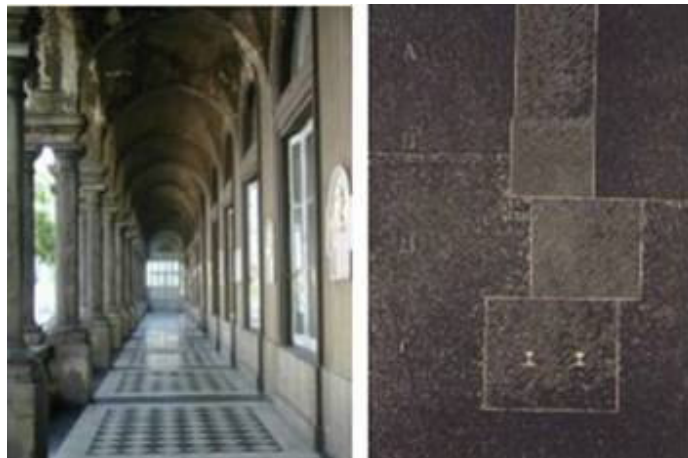
Fig.9 -galería

Dado que se construye en terrenos inundables y siendo este uno de los primeros problemas que advierte el proyectista, se generan problemas estructurales desde el inicio de descensos y excentricidades ( Fig.10). Se intenta resolverlos pero desinteligencias entre la empresa constructora, propietarios e ingeniero no lo permite y es recién en 1936 que se intenta la recimentación de algunos puntos de la fachada de la galería, a esa altura es imposible intervenir en la segunda fachada o interna por razones de servicio, que podría significar cerrar el hospital durante los trabajos.

Fig.10- fundaciones con excentricidad

**2.3) Problemas estructurales** - A un cierto punto habiendo analizado el conjunto de edificio de Hospital Italiano y encontrar diversos problemas, decidimos enfocarnos concretamente a la galería de la fachada de Brd. Gral Artigas, porque presenta los mayores daños y patologías. Los problemas iniciales en las fundaciones, de deslizamiento del baricentro de los bloques, más los cambios sufridos en todos estos años

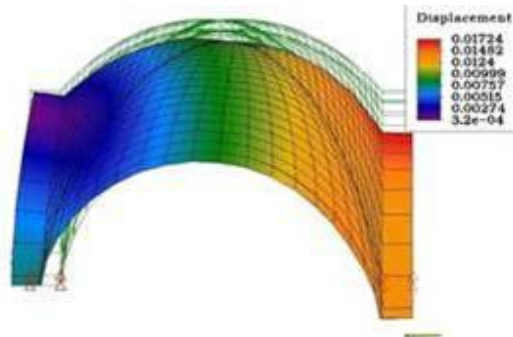
Fig.13- Bóveda deformada

vibraciones por el paso de autobuses, camiones y automóviles. Siendo este claramente el punto débil del edificio, se puede observar numerosas fisuras en las bóvedas de crucería de la galería, fisuras en los pavimentos como consecuencia de los descensos diferenciales de los muros a lo largo de la galería combinados con desplazamientos horizontales. Hay fisuras en los balcones, en los muros portantes, que limitan la galería de la habitaciones y finalmente en las columnas de hierro fundido desde abajo hacia arriba, estando estas columnas rellenas de mezcla de cal con trozos de cerámica. Todo lo cual nos llevó a formular una hipótesis de comportamiento para verificar las condiciones estáticas actuales y la estabilidad de esta galería, sobre todo de las bóvedas de crucería y de los pilares. La hipótesis a la que llegamos luego de intentar varias, es la de formular un apoyo deslizante con posibilidad de sedimento vertical y no horizontal ( por la rigidez que aportan las bóvedas de medio punto) en el muro de la galería y las habitaciones y un apoyo con deslizamiento horizontal y no vertical en la columnas. (Fig.13)

**3.1) La bóveda de crucería** –Según versiones obtenidas de los encargados del mantenimiento, la fachada de la galería que apoya sobre las parejas de pilares, fué recimentada en algunos puntos, por la década del 30, debido a los descensos producidos. Admitiendo la certeza de esta información es que definimos las hipótesis para el análisis del comportamiento de las bóvedas, admitiendo desplazamientos y suponiendo cierta rigidez. En la Fig.13 se

puede ver como la línea de los pilares se desplaza hacia el exterior, mientras el muro descende. Se probaron diferentes hipótesis de vínculo hasta que llegamos a ver que las líneas de mayores tensiones coincidían con las fisuras observadas y relevadas, de modo de obtener las causas de los daños sin ensayos destructivos en el propio edificio. Se verifica entonces entre la información obtenida y las hipótesis sostenidas que estas serían las causas de del cuadro fisurativo. En la Fig. 14 se puede ver en un grupo de tres bóvedas, a las cuales le hemos restringido la posibilidad de deformación longitudinal para simular la

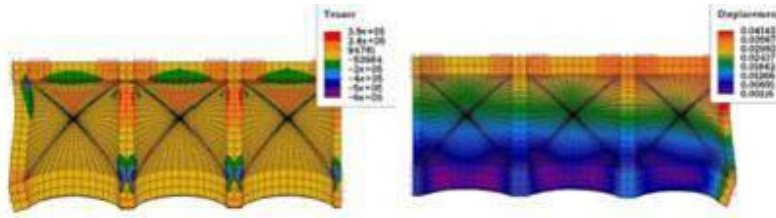
Fig. 14- en planta de las tensiones x-x y desplazamientos

continuidad. En estos gráficos se puede ver la concentración de esfuerzos de compresión, los azules, cerca de los pilares, mientras los rojos de tracción se concentran cerca del muro.

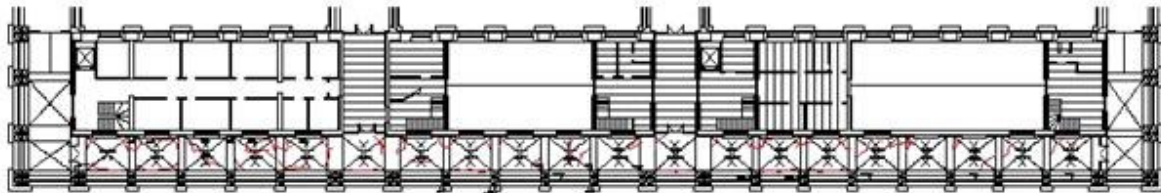
Fig.15 – Planta con las fisuras

La Fig. 15 es el relevamiento completo del real estado y ubicación de las fisuras en toda la galería, lo que refuerza la

hipótesis planteada. En las Fig 16, 17 e 18, se puede apreciar el estado tensional máximo de tracción y compresión, como se acercan al muro y tiene el andmiento de las fisuras relevadas. Estas fisuras presentan

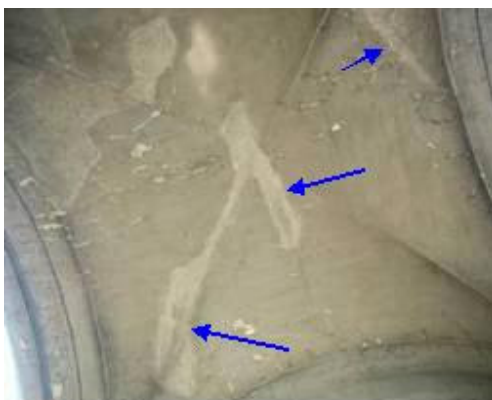
Fig.19-Fisuras reparadas

un desarrollo hacia los apoyos transversales que separanos las distintas bóvedas, se ve que estas patologías ya se presentaron y ya intentaron repararlas y reaparecen. En la Fig.19 se ven también fisuras ya reparadas que no se han producido nuevamente, quizás por la recimentacion hecha en el pasado. Esto quizás puede indicar una tendencia a la estabilización y la posibilidad de confirmar nuestra hipótesis. En la Fig. 20 se ve la directa correspondencia entre el estado tensional, obtenido con un programa de elementos finitos, y el cuadro fisurativo. Observandoss dque las fisuras son en los esectores de concentración de las máximas tensiones

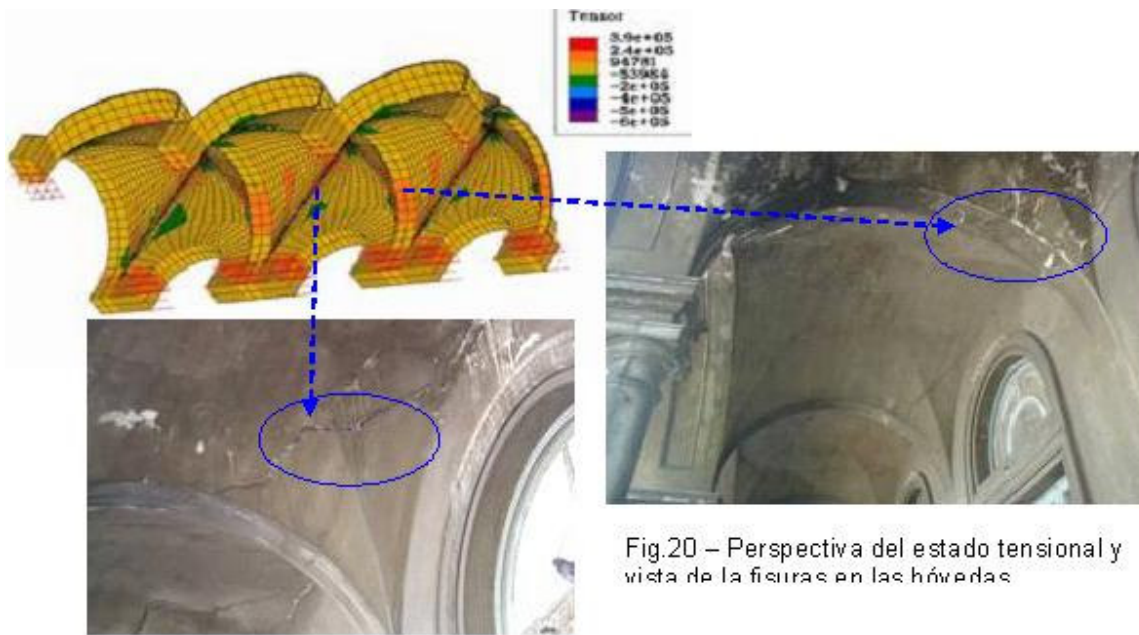
Fig.20 – Perspectiva del estado tensional y vista de la fisuras en las bóvedas

mortero de cal, no pudieron resistir estas solicitaciones, mientras los muros se adaptaron al terreno de arcilla descendiendo y la otra fachada ya descendida y recimentada en la roca a 10 o 12 m de profundidad, se transformó en la parte más rígida. En consecuencia las bóvedas tienden a separarse del muro produciendo una articulación que les permite actuar más libremente.

Se propone reforzar las bóvedas con un tejido de fibra de vidrio in modo de aumentar su capacidad portante, reparar las fisuras y no variar su capacidad de deformación, permitiendo la deformaciones que no exceda la de las ladrillos de cerámica.

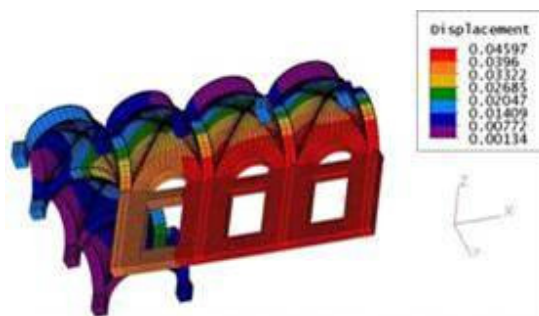
Fig.21- Descensos del muro apoya en arcilla

angulo. Luego en un análisis mas amplio tambien el muro y se ve que estos descienden, menos en el angulo por la rigidez que le da las otra bóvedas perpendiculares. El comportamineto continiua siendo el mismo, pero en el angulo hay variaciones de el compoprmtamiento general. Mirando la planta se ve que contiguas a las bóvedas de la galería de la fachada principal, estan las grandes bóvedas de medio punto, mientras que en la fachada perpendicular a continualciñón de las bóvedas encontramos una estructura menos rígida. Tanto en el techo, donde la nave principal es paralela, como en el entrepiso, donde laa bovedillas estan en el otro sentido. En la Fig. 24 se observa las concentraciones de corte en dirección z-z alrededor de las columnas.

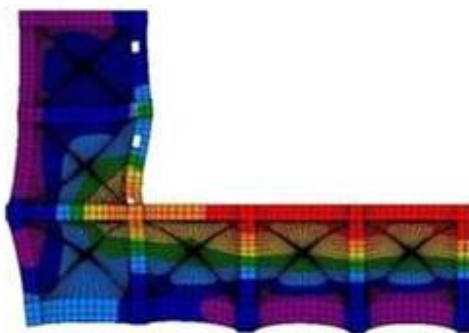
Fig.23 – Desplazamientos del sector transversal

**3.2 ) Las columnas** – A esta altura se ve que los pilares están sometidos a diversos esfuerzos, según los diagramas de las Fig.23 y 24, consecuencia de su ubicación y de cierta rigidez, allí se concentran los máximos. Es cierto, entonces, que las columnas trabajan a esfuerzo de preso-flexión por la descarga vertical y los empujes horizontales. Esta combinación de esfuerzos, sumado a que son de hierro fundido, huecas y rellenas de mortero de cal y trozos de cerámica, que al humedecerse ha producido diversos daños, probablemente corrosión de adentro hacia afuera ha generando un debilitamiento de sus paredes de 1” de espesor, al punto de no poder resistir los esfuerzos originales, mas los que surgieron debido a los desplazamientos horizontales y verticales. Como se ve en la Fig. 25 al 28.

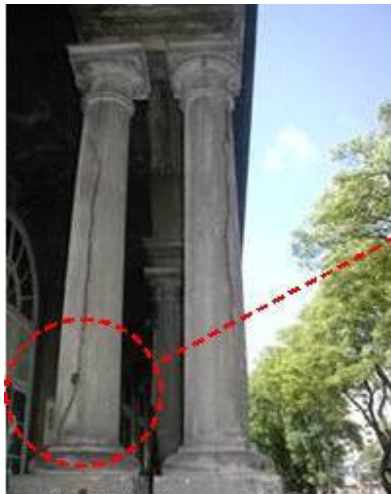
Fig.26- Columna fisurada de abajo a arriba.

En la Fig. 26, se ve como las fisuras parten de abajo hacia arriba y se verifica en la Fig. 29, que muestra la gráfica de los desplazamientos horizontales hacia el exterior de la sección transversal. de la corona de hierro fundido de las columnas. Las Fig.30 y 31 son detalles de sectores de los diagramas del análisis computarizado de las columnas frente a la carga axial. Ahí se ve claramente como los desplazamientos máximos( donde se abarrila la columna) se producen donde están las máximas tensiones.

**4.3) Refuerzo de los pilares** se limpiarán y protegerán contra la oxidación de modo de detener el daño actual. Se zuncharán con fajas de fibra de carbono para aumentar su capacidad a los esfuerzos de punta y flexionales. Se propone también la re-cimentación de los puntos aún sin refuerzo con pilotes prefabricados.

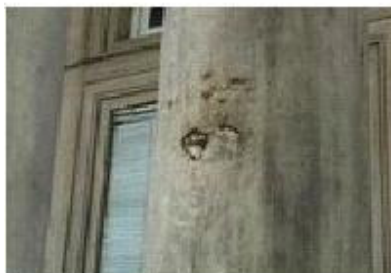
Fig.28- Columna deteriorada  
Fig.29\_ Desplazamientos

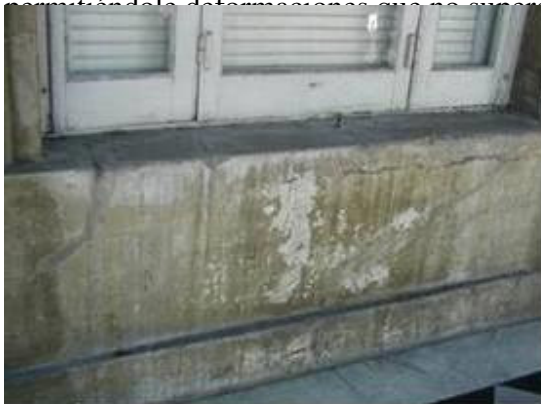
Fig. 32 - antepecho fisurado

**4.2) Refuerzo de los muros** - se rellenaran las fisuras con morteros plásticos.

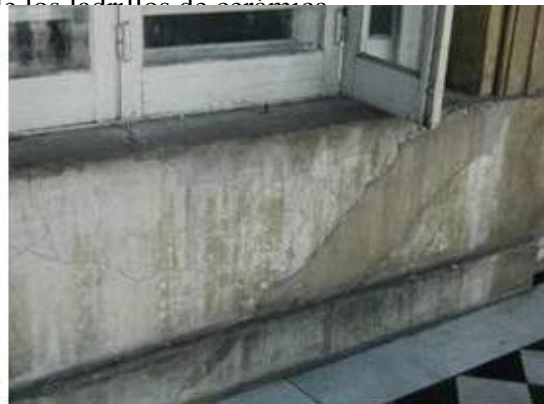
Fig.33-fisuras reparadas
