REHABILITACIÓN DE EDIFICIO INDUSTRIAL DE HORMIGÓN ARMADO

Proyecto de Rehabilitación:
Arq. Ramiro Chaer

Constructora:
Architec S.R.L.

El Objetivo del presente trabajo, es compartir una forma ordenada de accionar, la que permitió, pese a la escasa e inexacta información gráfica disponible, comprender la problemática que se presentaba, y encontrar soluciones económicamente viables para el reacondicionamiento estructural del edificio.

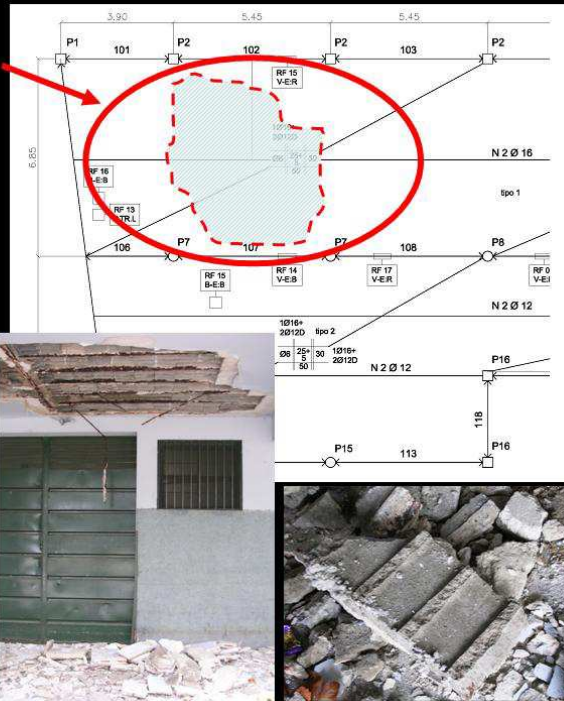
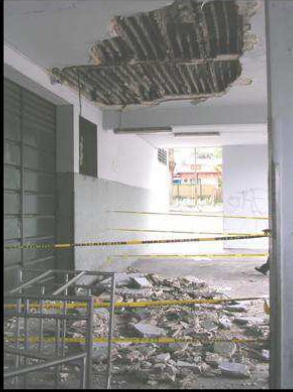
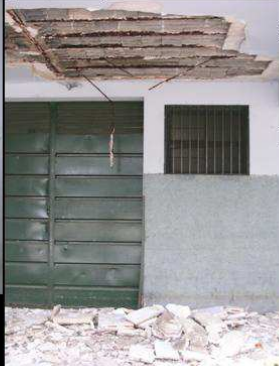
DESPRENDIMIENTO DE TECHO EN PLANTA BAJA (DERRUMBE PARCIAL)

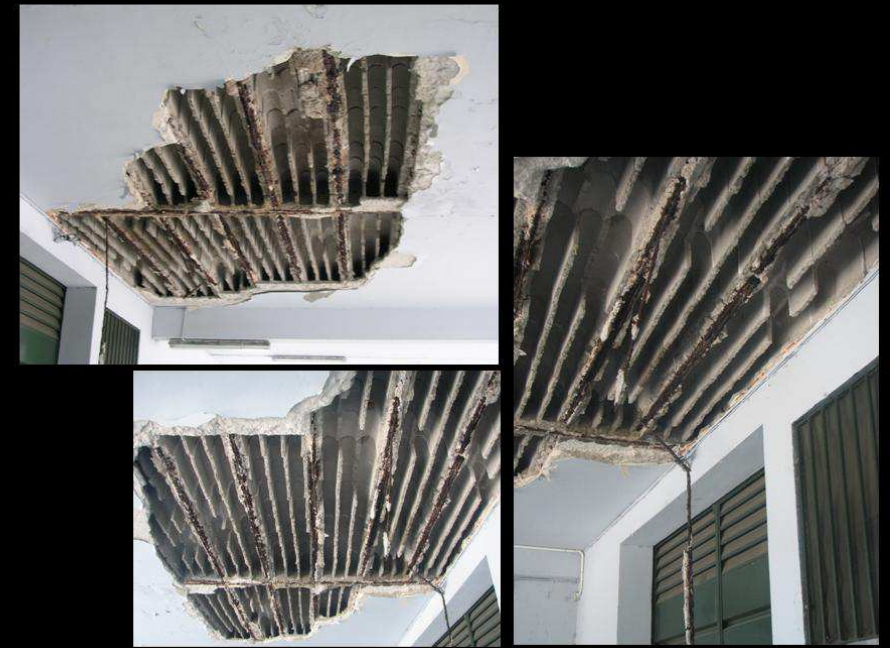
RELEVAMIENTO DE LESIONES VISIBLES

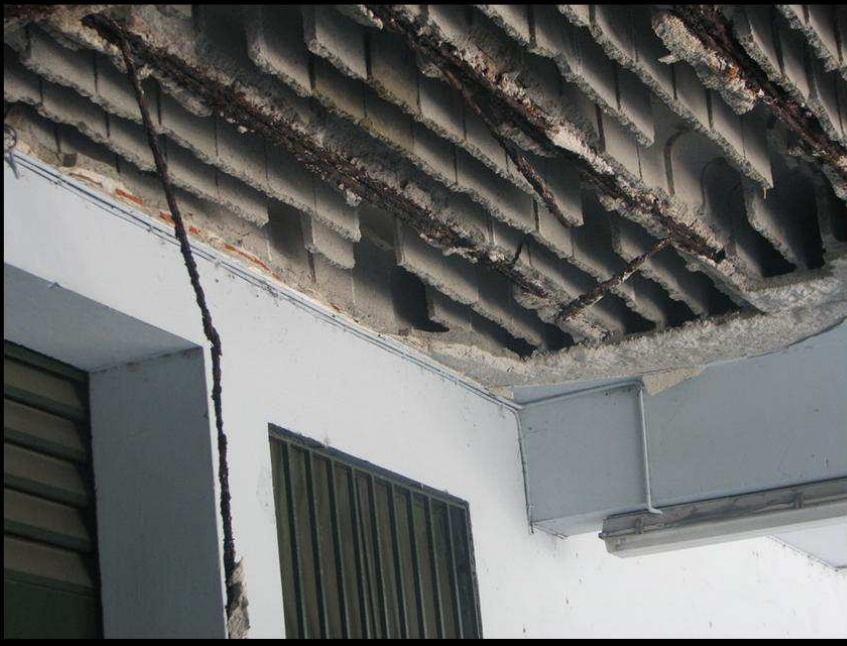
RELEVAMIENTO DE LESIONES VISIBLES

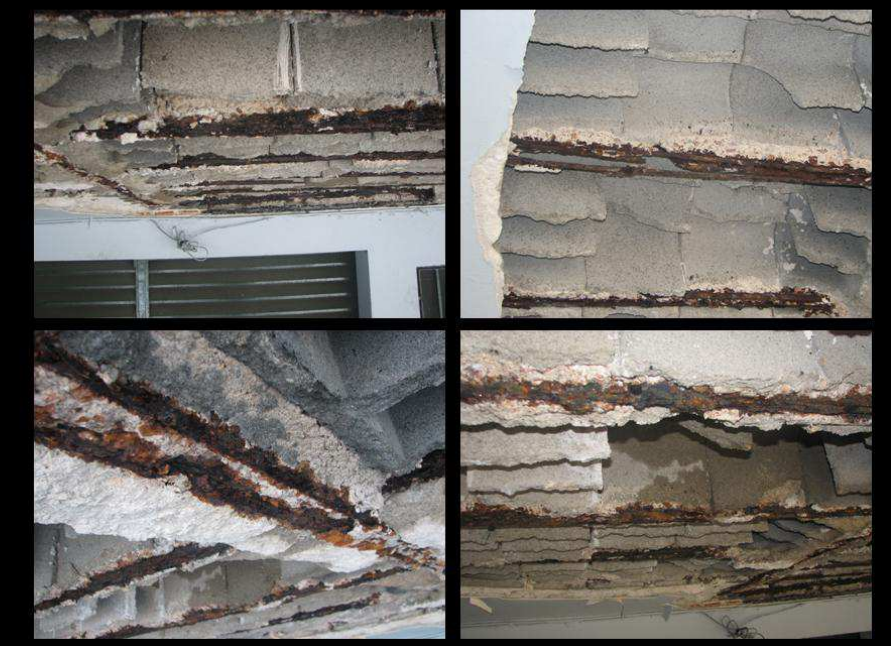
DETALLE DE LESIONES VISIBLES

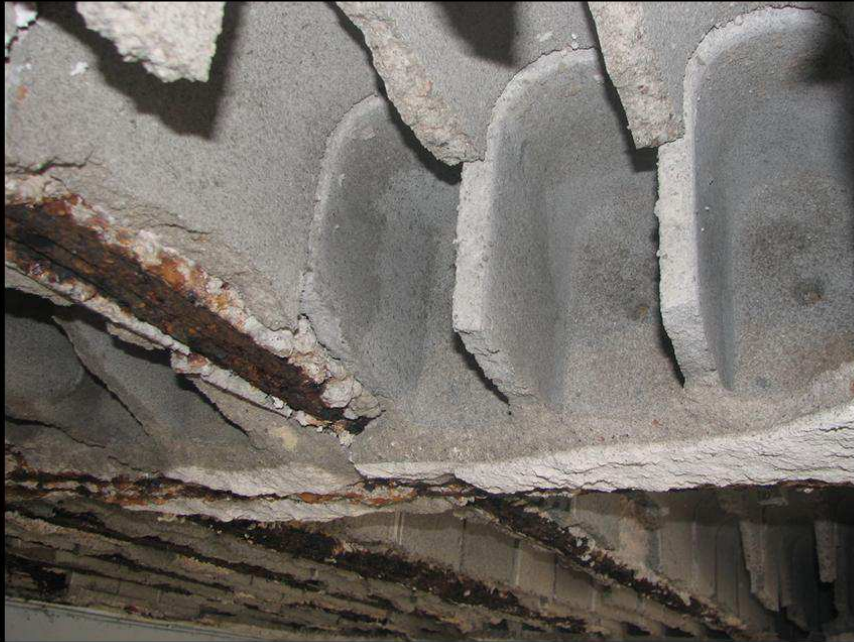
DETALLE DE LESIONES VISIBLES

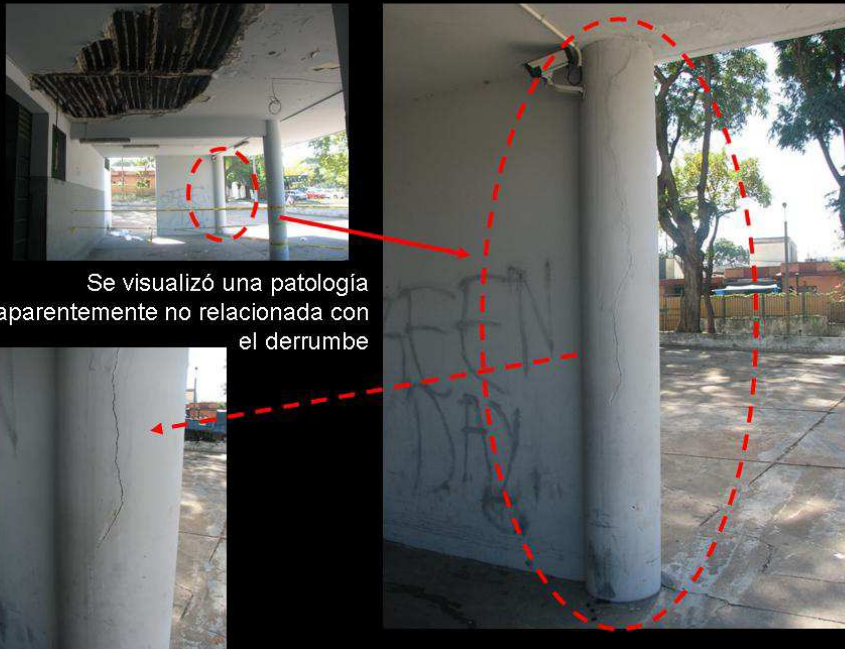
DETECCIÓN VISUAL DE OTRA PATOLOGÍA (Pilar n°14)

Se visualizó una patología aparentemente no relacionada con el derrumbe

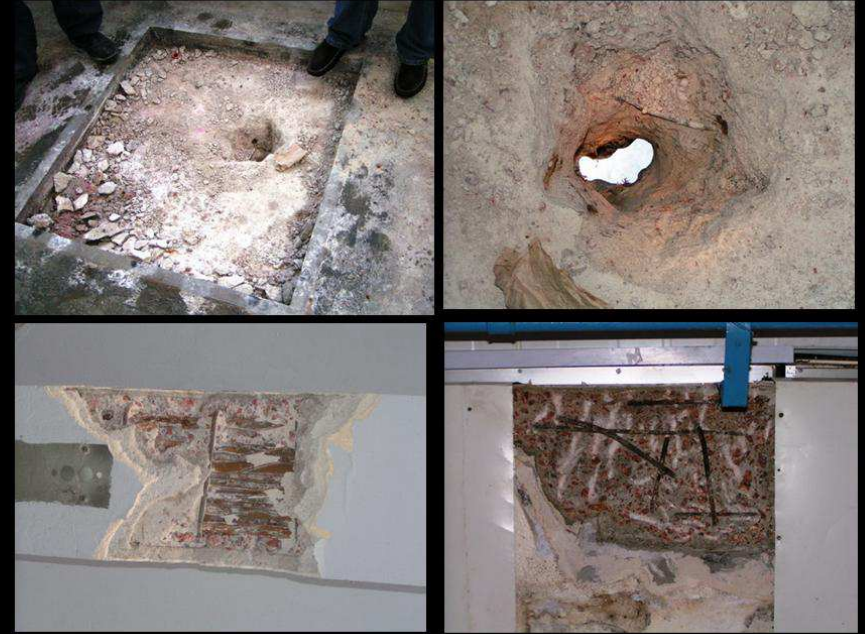
CATEOS DE LOSA:

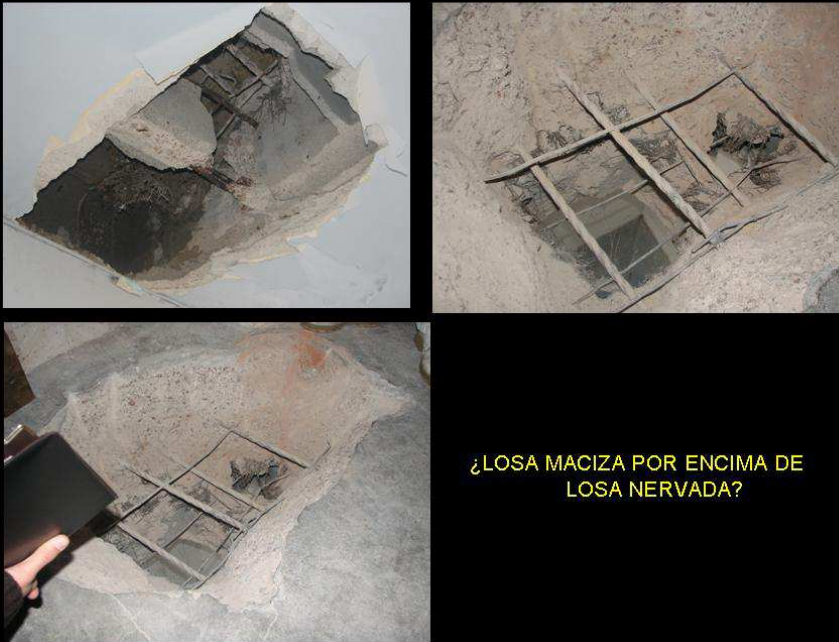
PROFUNDIZACIÓN DE CATEOS DE LOSA:

¿LOSA MACIZA POR ENCIMA DE LOSA NERVADA?

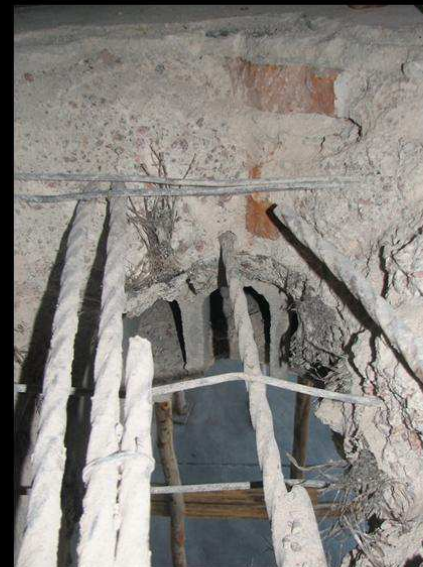
CATEOS DE LOSA:

¿LOSA MACIZA POR ENCIMA DE LOSA NERVADA?

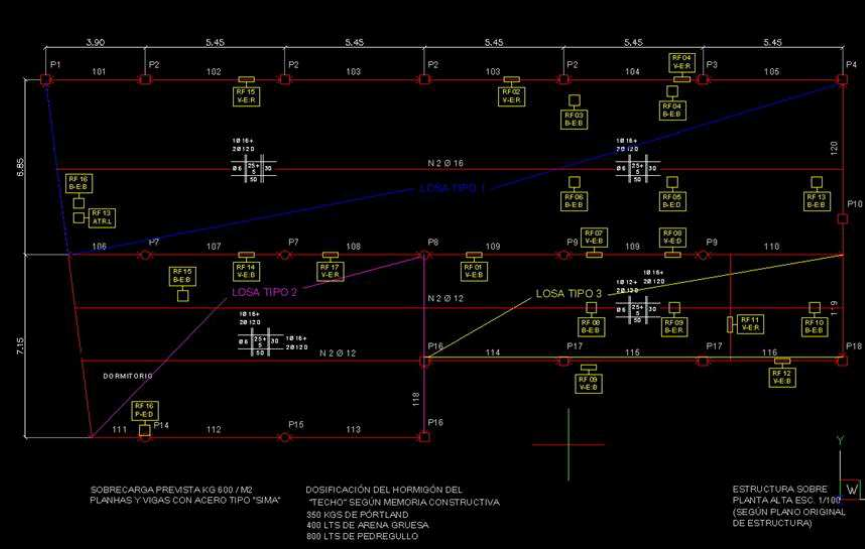
CATEOS E INFORME PRELIMINAR CON TIPIFICACIÓN DE GRADO DE LESIONES:

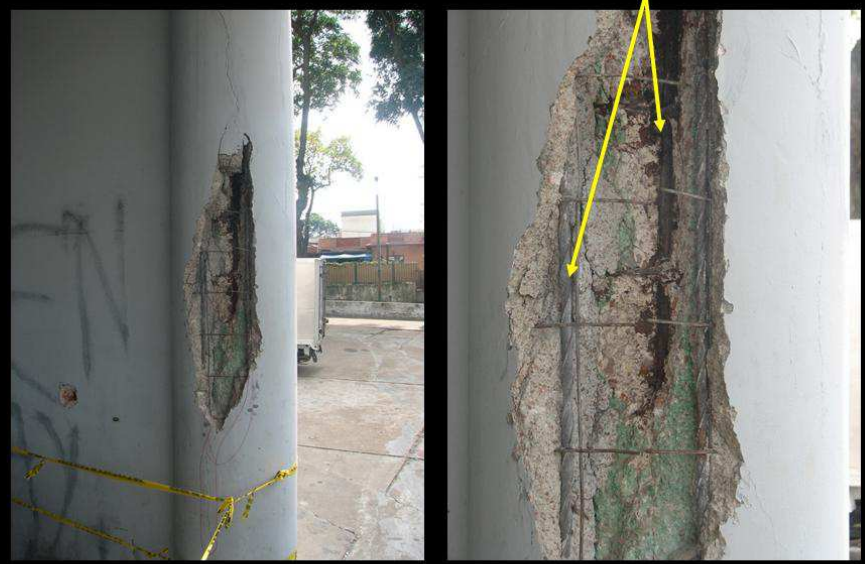
CATEOS DEL PILAR

2 CAPAS DE ARMADURA
¿PILAR ENCAMISADO?

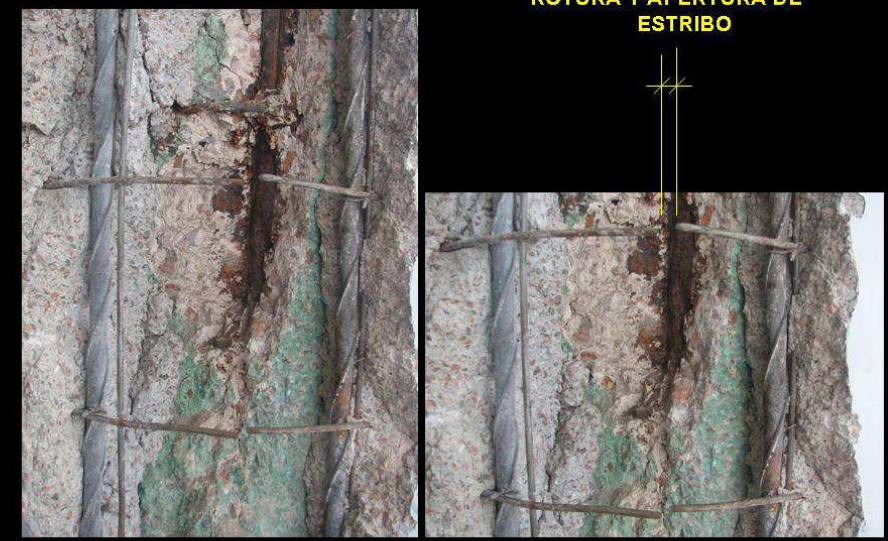
CATEOS DEL PILAR

ROTURA Y APERTURA DE
ESTRIBO

FALLO DEL ENCAMISADO

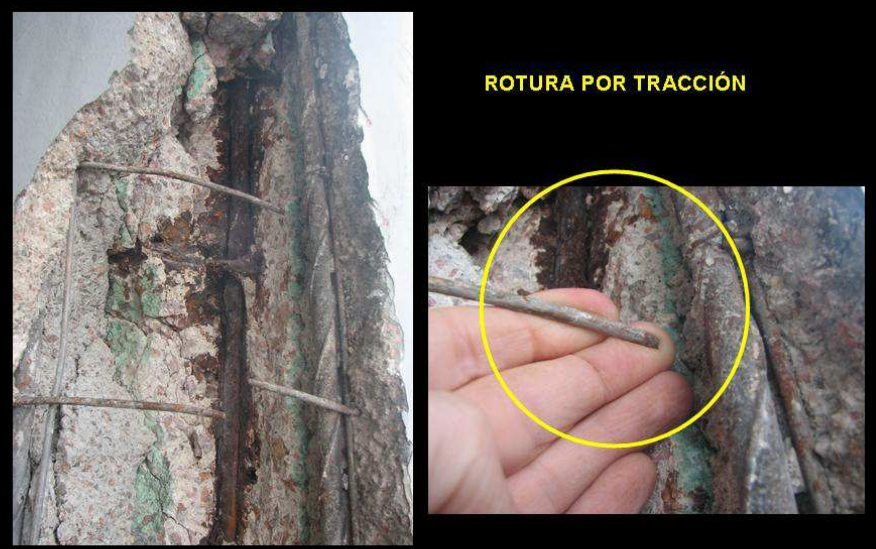
CATEOS DEL PILAR

ROTURA POR TRACCIÓN

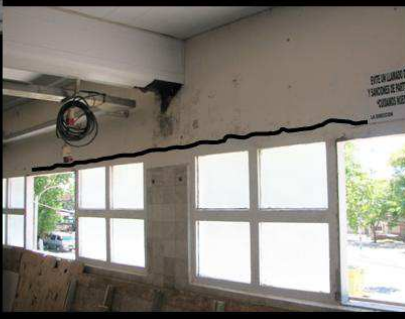
DEFORMACIÓN DE V117 (luz 14 m) POR LA NUEVA FORMA DE TRABAJO. FISURA EN DINTEL.
