**VII CONGRESO INTERNACIONAL DE REHABILITACIÓN
DEL PATRIMONIO ARQUITECTÓNICO Y EDIFICACIÓN.
YAIZA- LANZAROTE, ESPAÑA.
JULIO, 2004.**

RECONSOLIDACIÓN DE CASA DE CANARIAS

IV.-EL PROCESO DE INTERVENCIÓN Y LAS NUEVAS TECNOLOGÍAS.

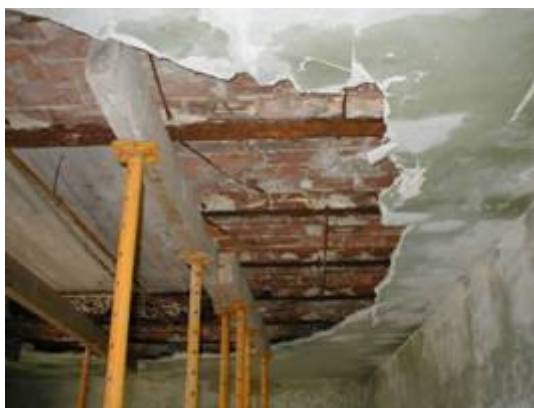
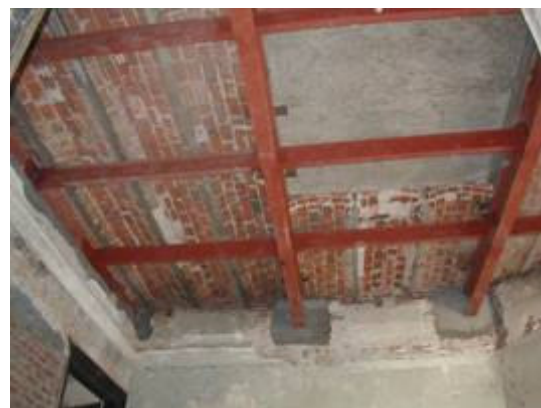
1.1) Sectores en los que se optó por la realización de una sub-estructura inferior, sostén de la

existente, ya que se trataba de espacios secundarios, sin problemas de altura o cielorrasos a conservar y permitía además la reconsolidación en un tiempo menor. Este caso se presentó sobre todo en el entrepiso sobre subsuelo y se resolvió acortando luces con elementos estructurales ortogonales (PNI N° 20) apoyados en muros por medio de platinas metálicas

Fig. 10 y 11 – Apuntalamiento y refuerzo en sub-suelo

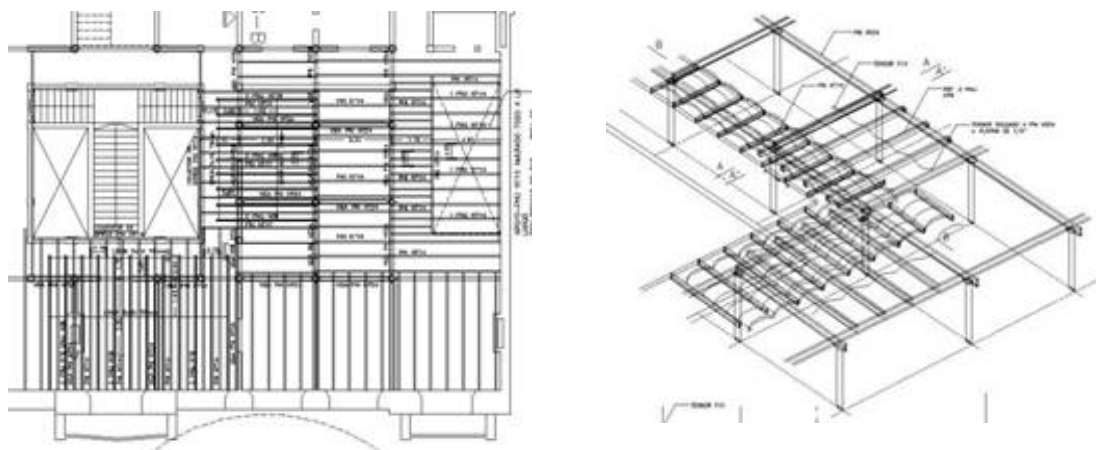
1.2) Mientras que la actuación más comprometida en los entrepisos, fue en las habitaciones y balcones que rodean al patio central, en donde se observaba en algunos sectores, un deterioro muy importante con una insuficiencia resistente. Las viguetas en un sector son de perfil 140 mm. y en el sector perpendicular y enfrente en el patio de 100 mm.

Fig. 12 y 13 –Esquema de refuerzo estructural –colocación de perfiles intermedios

de deformación se verificó la necesidad de refuerzo para las solicitaciones necesarias. Dado que no había posibilidades de reforzar por debajo y aumentar el espesor del entrepiso por los cielorrasos moldurados existentes, se decidió realizar una suerte de post-tensado colocando perfiles intermedios, en la calve de las bovedillas, apoyados en la estructura resistente, que al estar tensados por un cable que los engarzaba a todos y los empujaba hacia arriba, estarían trabajando con el total de la carga y descargando los existentes que quedarían de esa forma aliviados. Los cables llevarían manguitos o tensores para ajustar la tensión de carga, dada la mala calidad de ellos en plaza se optó por planchuelas a modo de tensor. Estas planchuelas fueron fijadas a las vigas metálicas existentes con piezas tales que no

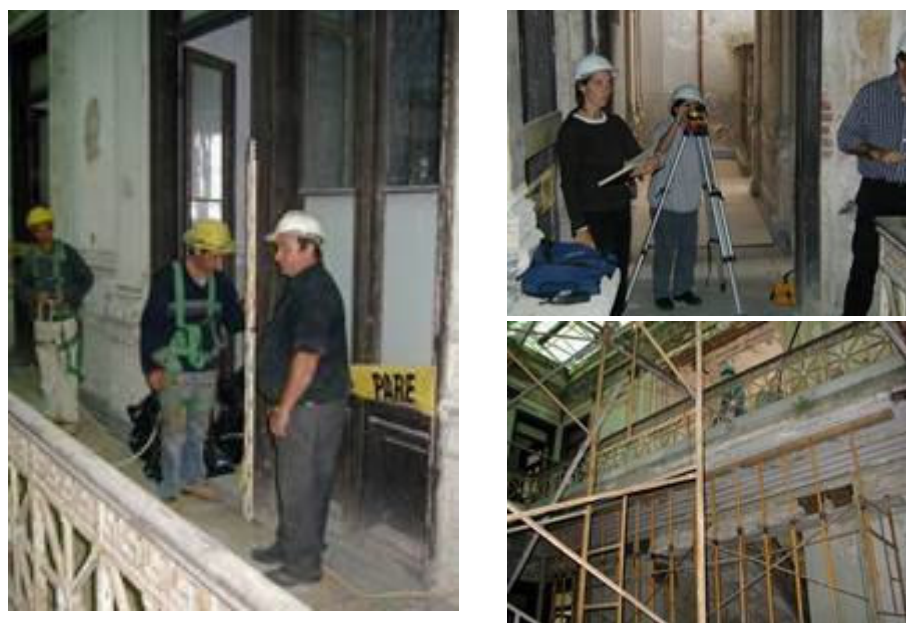
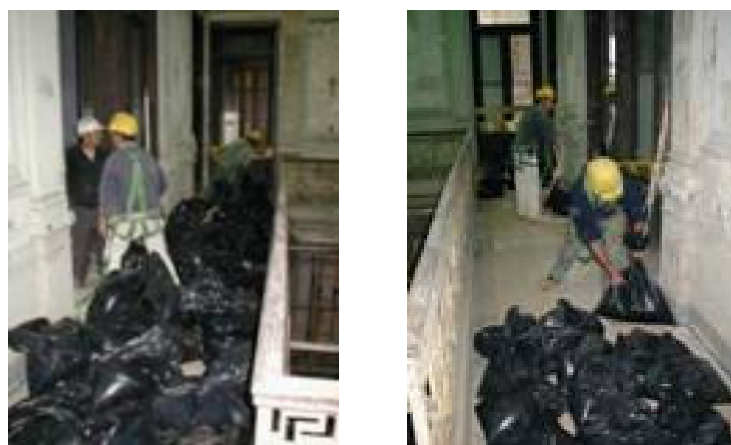
Con el fin de adoptar una solución adecuada, primero se efectuó una prueba de carga en uno de los volados. La misma se realizó con aumento paulatino y mediciones con nivel óptico, arrojando un resultado, a partir del cual se decidieron las soluciones a adoptar.

Fig. 14, 15, 16, 17 y 18 –Carga, descarga y mediciones de prueba de carga

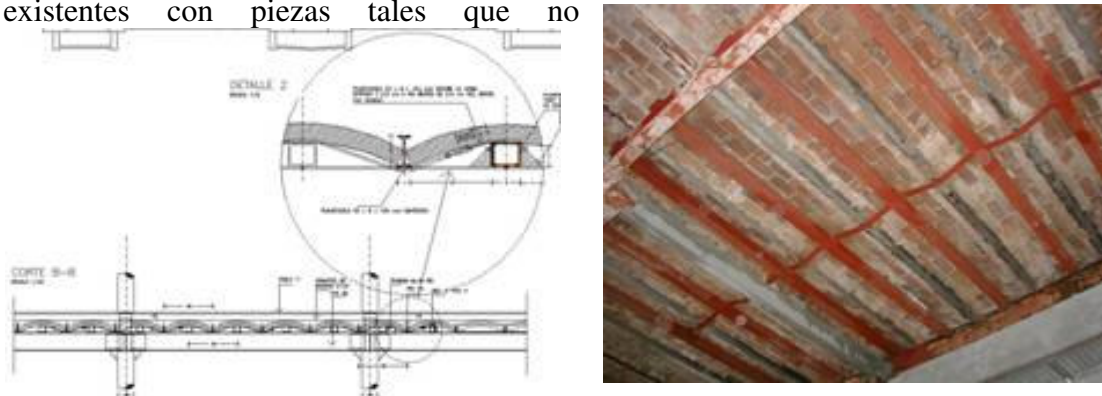
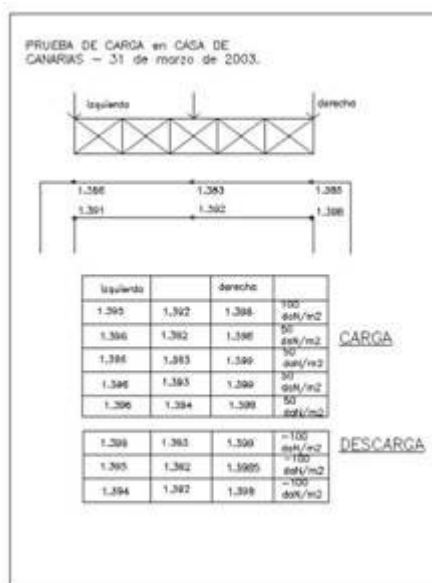
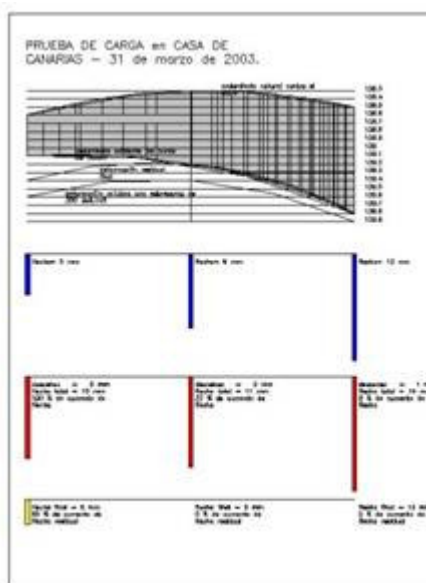
Fig. 19, 20, 21, 22 y 23 – Bovedillas reforzadas, esquema y resultados de prueba de carga

transmitieran torsión a éstas y soldadas en estado de tensión nulo, es decir mientras se tenía todo el entrepiso apuntalado, al desapuntalar descendió y entró en tensión. Posteriormente a la realización de estos refuerzos, se efectuó una nueva prueba de carga, constatándose los

resultados esperados.

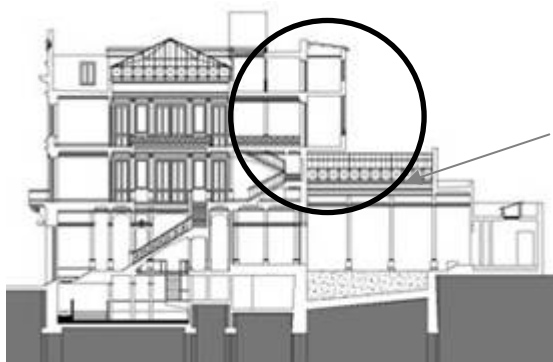
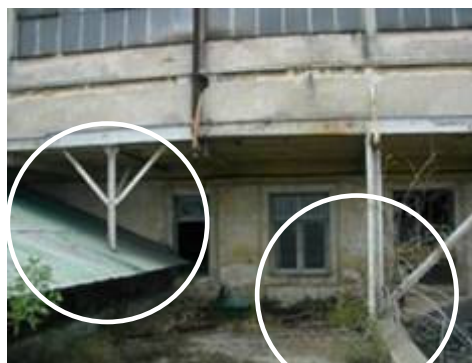
En la fachada posterior, aparecen dos pisos que corresponden a un sector que monta encima de la claraboya, por medio de pilares metálicos de 2 perfiles ángulo de 100 mm x 100 mm apoyados directamente en la mampostería del pretil de la claraboya y de un muro portante, apoyos que sufrieron un descenso de 3,5 cm. Es evidente que dicho sector no fue concebido en el proyecto original, y fue resuelto como un agregado no previsto. Esto se evidencia con la simple observación del corte, y de los apoyos “precarios” sobre los muros. Dichos apoyos son directos sobre una mampostería que ha sido exigida más de su límite, lo que ha ocasionado fisuras y descenso.

Fig. 24 y 25 – Corte transversal y vista de la descarga de los dos pisos sobre la claraboya

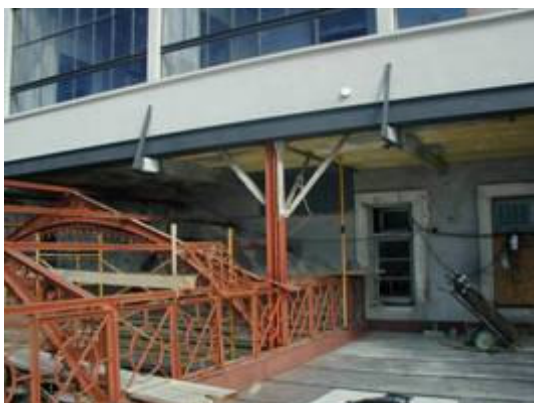
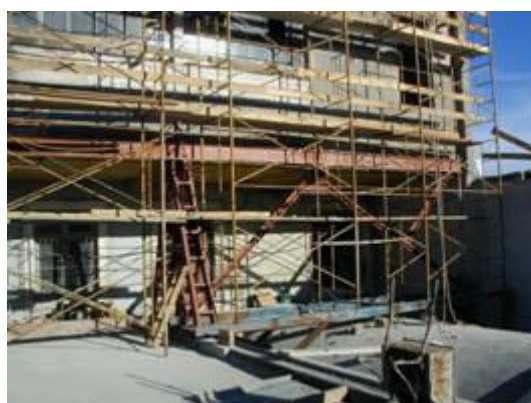
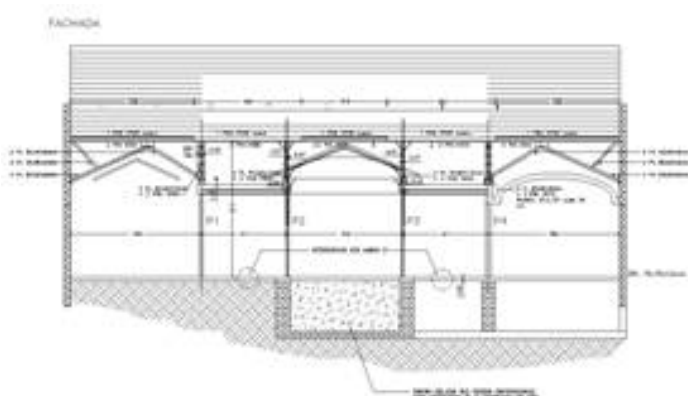
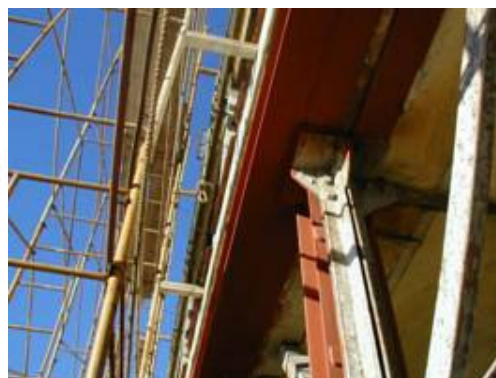
Fig. 26, 27 y 28 – Apuntalamiento de fachada y colocación del perfil - Esquema estructural de la solución

- 1) Refuerzo de las vigas- colocación de perfiles complementarios a los existentes, que posibilitarán un comportamiento parejo a la flexión. Se colocaron PNI N° 30 soldados a cordón continuo a lo largo de los perfiles existentes para reforzar el apoyo del muro y detener la flecha que ya se había producido y generaba fisuras diagonales en todos los muros perpendiculares a fachada de los pisos superiores.

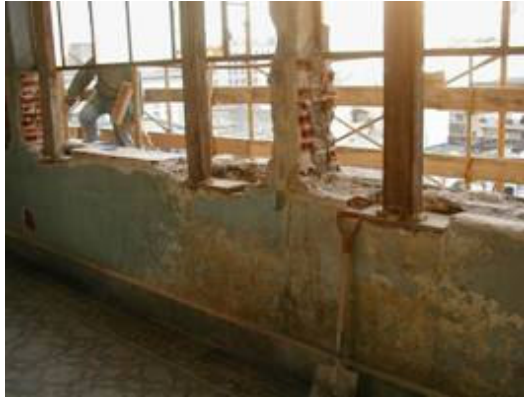
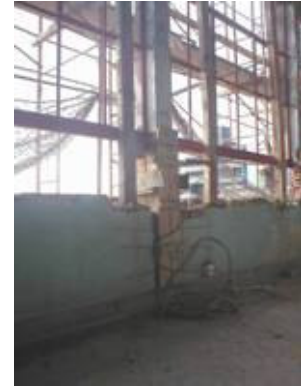
3
Fig. 29 y 30 – Intervención en los antepechos para vincular y rigidizar todo el bloque

2) vincular “hacia arriba” los apoyos puntuales, dado que los pilares se interrumpían en el antepecho del 1er. piso superior. Aquí hubo que intervenir con hormigón armado, material de un comportamiento muy diferente a la mampostería existente, pero era la única forma de unir con mayor rigidez la estructura metálica de apoyo inferior y superior cortada por la mampostería del antepecho de las ventanas.

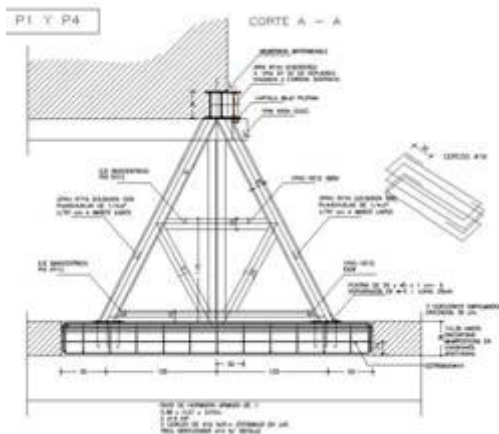
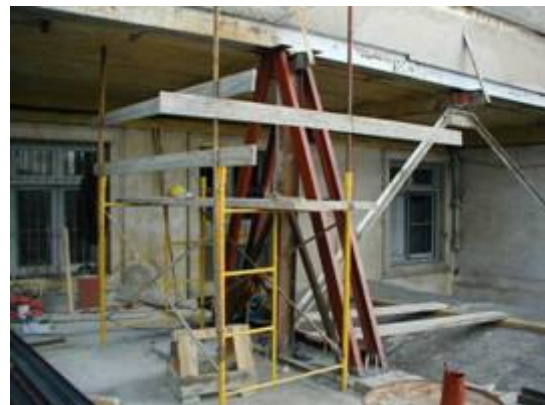
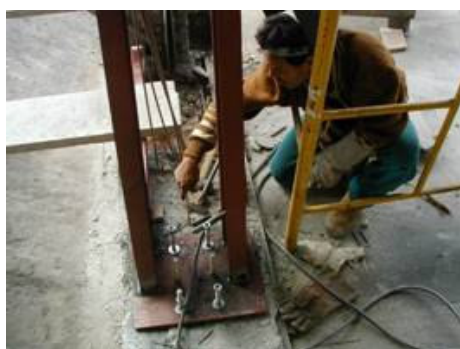
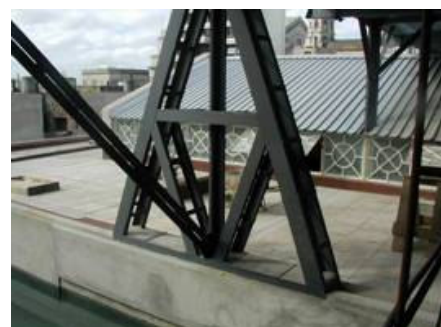
Fig. 31, 32, 33, y 34 – Refuerzo de pilares con estructura reticular y bases de H.A

En los casos en que los pilares conformados por dos perfiles ángulo apoyaban sobre los pretilas de mampostería, y no seguían hacia abajo, se generó un elemento reticulado capaz de redireccionar la descarga, el que se montó sobre una viga carrera de hormigón armado de gran rigidez, de modo de distribuir la carga sobre el muro. De esta manera, los muros inferiores de ladrillo asentado en mortero de cal de más de cien años reciben actualmente la carga de manera aceptable.

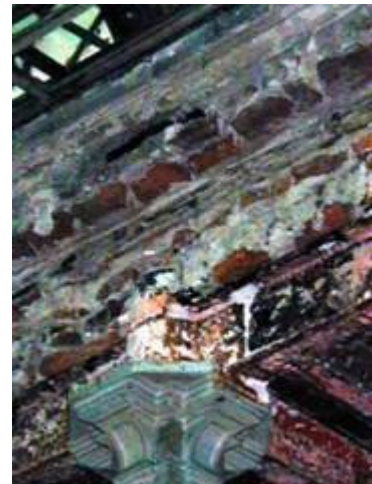
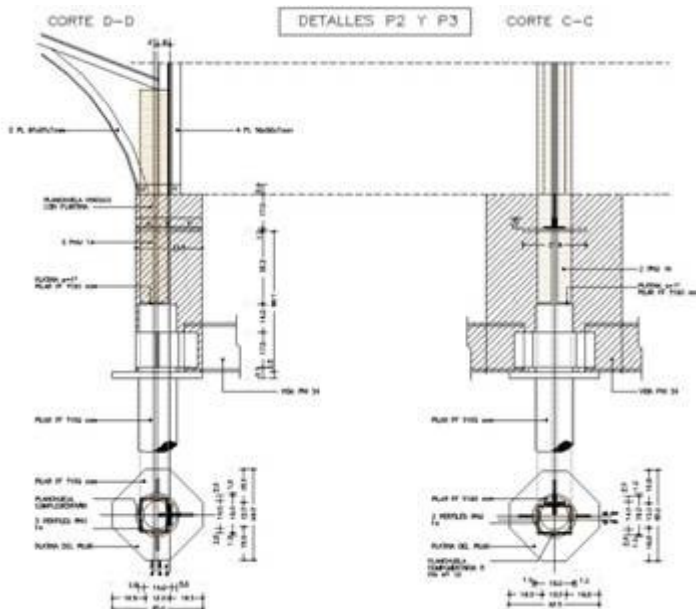
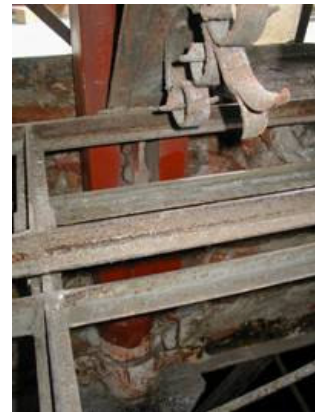
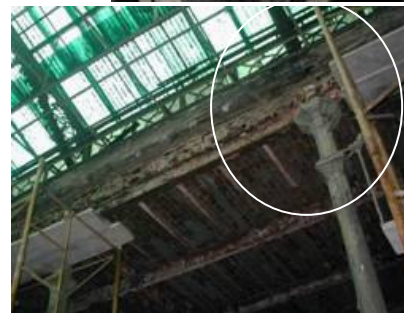
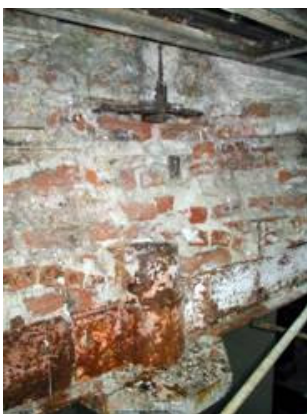
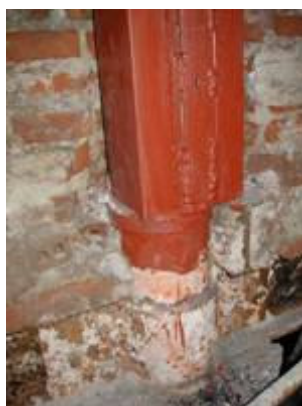
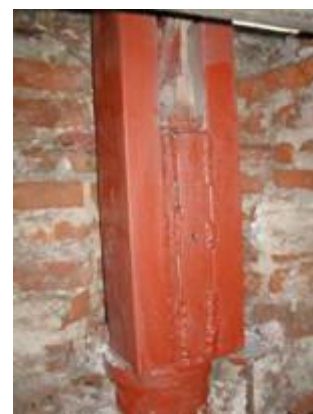
La otra situación que se presentaba, eran pilares que atraviesan la claraboya, y que también apoyaban sobre un punto del pretil muy fisurado. Había aquí una discontinuidad en el camino material de la carga, generada precisamente por un pequeño tramo de cerámica muy deteriorada, lo que se aprecia en las fotos tomadas desde el interior del Salón de Actos. La solución adoptada fue la realización de un “empalme” del perfil superior, con un nuevo tramo de perfiles de acero, de manera de transmitir la carga directamente sobre las columnas de hierro fundido que circundan el Salón de Actos

Fig. 35, 36, 37, 38, 39, 40 Y 41 – Solución de vínculo hacia abajo y situación existente- Transmisión de la carga Tramo de empalme que además debió corregir el desplome entre el eje del pilar superior, y el del inferior.

Este nuevo vínculo estuvo diseñado de forma de realizarlo por partes ya que no se podía demoler totalmente la albañilería existente que lo circulaba y hasta hoy era su apoyo. Los pilares existentes en planta baja que se hallaban separados de los de descarga por unos 60 cm. de mampostería, tenían una platina y un vástago para recibir vigas horizontales en dos direcciones, a ese vástago unimos un PNC N° 20 de cada lado, uno a la vez, de modo de consolidar la línea de descarga entre ambos. Se unieron, luego, ambos perfiles entre sí con planchuelas y a su vez a ambos pilares. Se utilizó la soldadura adecuada para unir hierro y acero.

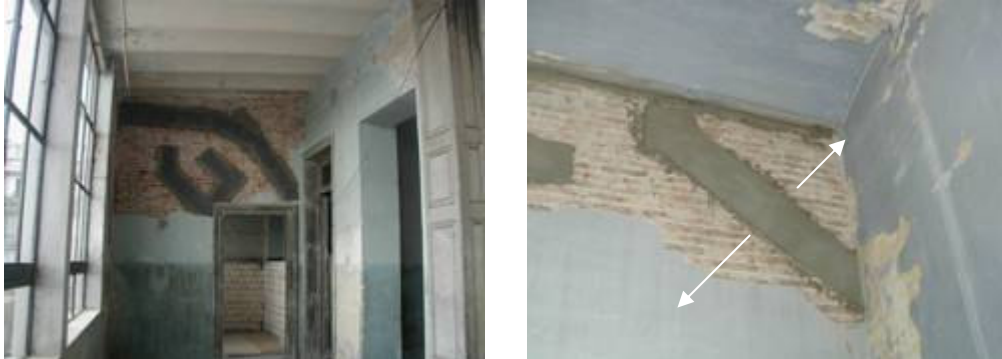
Las reparaciones muestran el andamio de las fisuras, perpendiculares a los esfuerzos de tracción producidos por el descenso de la fachada:

Fig. 42 y 43 – Refuerzo de muros transversales

d) reparar las fisuras de los muros transversales a la fachada posterior, provocadas por el descenso ya mencionado, con la colocación de láminas de fibra de carbono adherida con mortero epoxi.

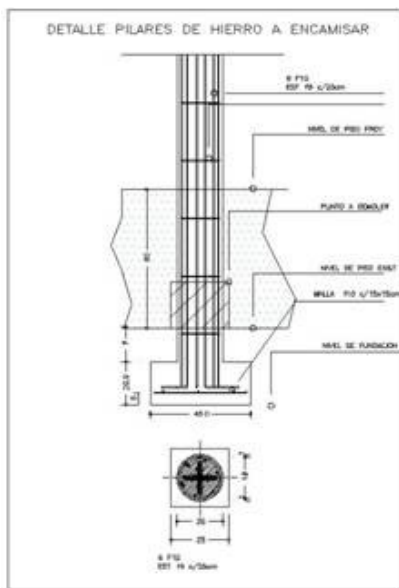
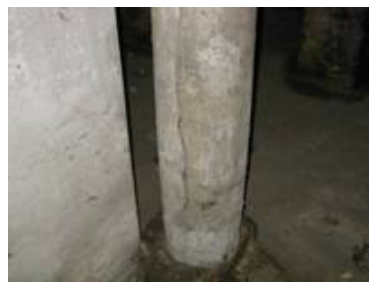
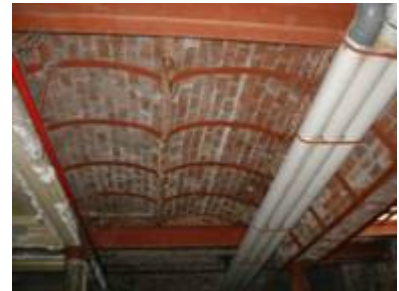
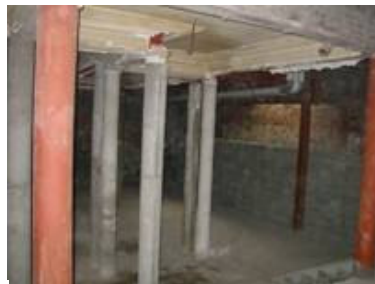
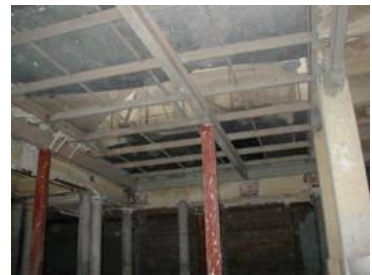
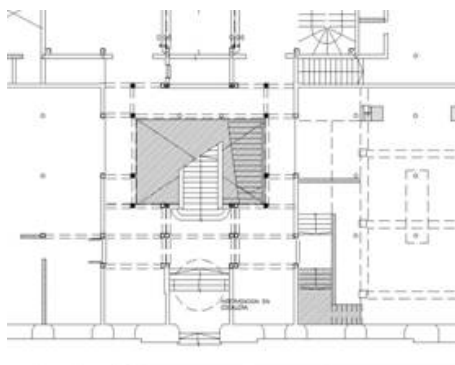
De acuerdo al nuevo destino del subsuelo, accesible desde la planta principal a través de una rampa, debió lograrse una planta lo más libre posible, por lo cual se sustituyeron algunos muros portantes, y se encamisaron pilares de hierro ángulo, cuyo revestimiento que contenía cal, estaba atacando y deteriorando los mismos.

El techo del subsuelo correspondiente a la escalera de acceso al edificio, debió ser reforzado con perfiles laterales y planchuelas de acero que recomponen la forma de las bovedillas. También se colocaron esbeltas columnas de acero, en lugar de los muros existentes. SE colocó malla transitable y transparente en el hueco del patio sobre subsuelo.
