INFORME TÉCNICO ESTRUCTURAL

CARGA EN 4 LOSAS DE AZOTEA DE

EDIFICIO "xxxxxxxxx"

Diciembre de 2016.

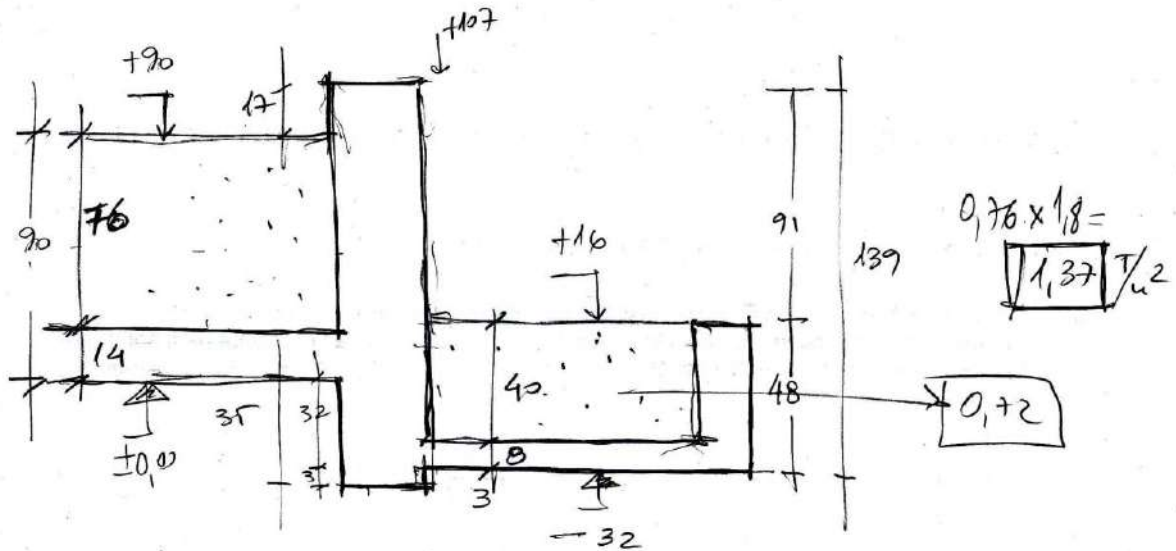
CORTE POR ESTAR-BALCÓN

En los gráficos anteriores, no hay indicación de los descendidos de losa de 1prox. 35 cm que existen, los que fueron relevados, obteniendo los siguientes CORTES:

Junto a cada corte, se escribió la estimación de peso por m^2 para la determinación de los esfuerzos y el dimensionado de armaduras de losas.

La estimación realizada indica una carga fija de 1368 kg/m^2 sobre el estar, lo cual sumado al peso propio de la losa de 14 cm (350 kg/m^2), y una sobrecarga de uso de 100 kg/m^2 (la norma UNIT 33-91 indica 150 kg/m^2), totalizan una carga total de **1818 kg/m^2** . Análogamente, sobre el dormitorio $926+200+100=1226 \text{ kg/m}^2$

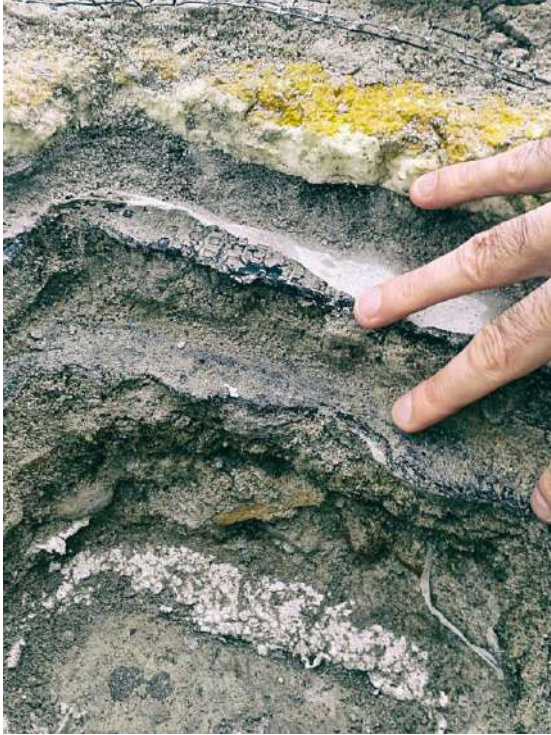
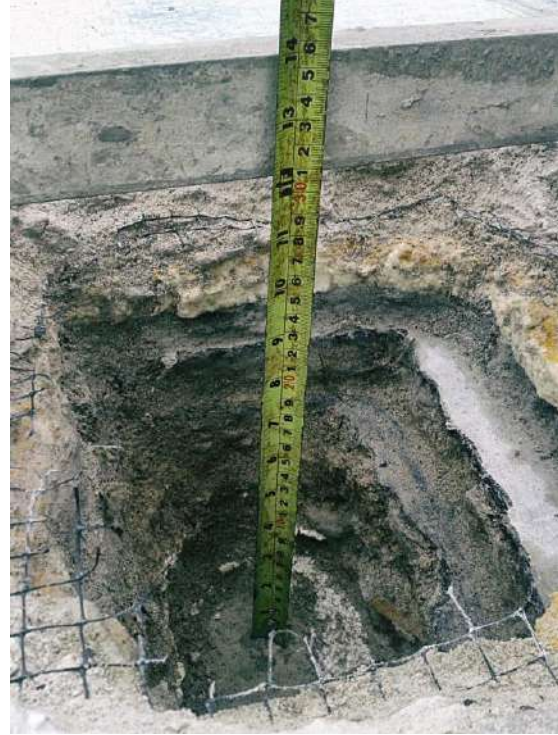
Se deja constancia que la composición del cerramiento se estimó en base a las medidas exteriores que se pudieron tomar, y a la información sobre cateo realizado anteriormente en la parte posterior de la azotea (ver fotos). Este técnico –si bien lo solicitó-, no tuvo acceso directo a cateos. Se recomienda, en caso de efectuar modificaciones constructivas, verificar las medidas y composición de elementos considerados.

Ese cateo muestra la existencia de 31 cm de relleno, lo que supone 558 k/m^2 de carga fija, sin considerar filtraciones de agua, que –según se nos informó–, existían en el momento en que se hizo el cateo (“estaba empapado”), lo cual incrementa el peso.

Solución a) DISMINUCIÓN DE CARGA: retiro de la máxima cantidad de relleno de azotea posible, para disminuir la carga muerta. Rectificando adecuadamente las pendientes, estimamos que podrían retirarse, según la zona, entre 30 y 50 cm de carga muerta innecesaria (entre 540 y 900 kg/m²).

Recomendamos especialmente, la solución a), pero en cualquier caso de camino que se decida adoptar, **se deberá chequear la impermeabilización general de la azotea**, asegurando que las cargas, ya excesivas, no se vean aumentadas por la presencia de agua. Agua que podría estar contenida en el propio relleno por filtraciones, o por encima de las membranas por falla de pendientes o de las vías de evacuación.

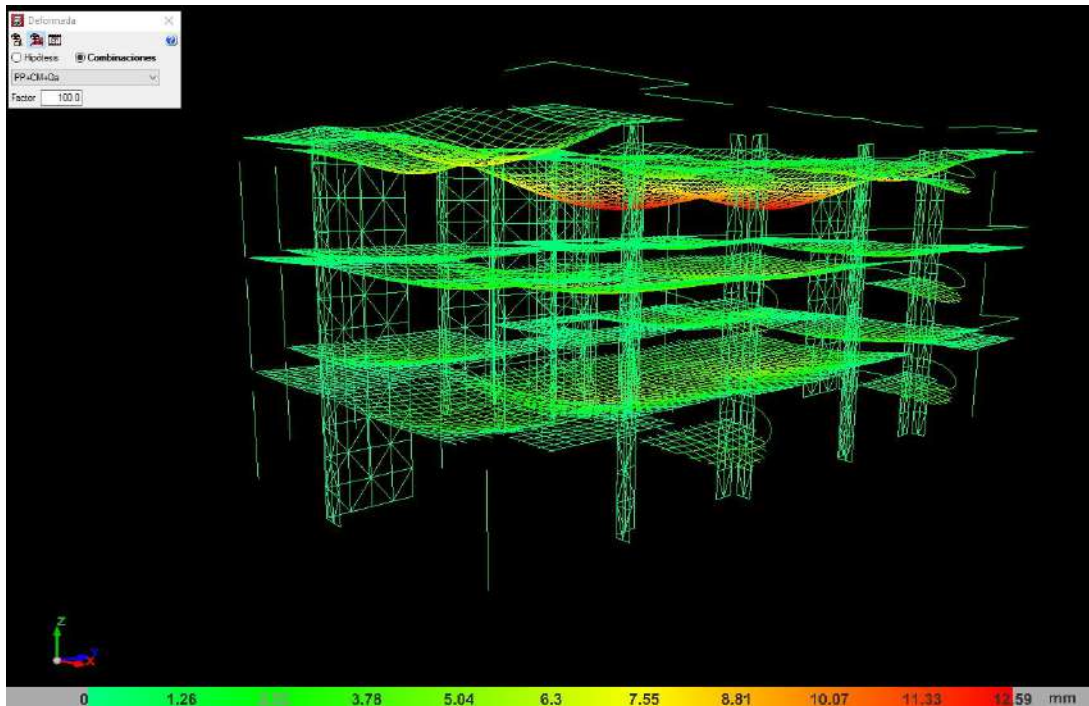
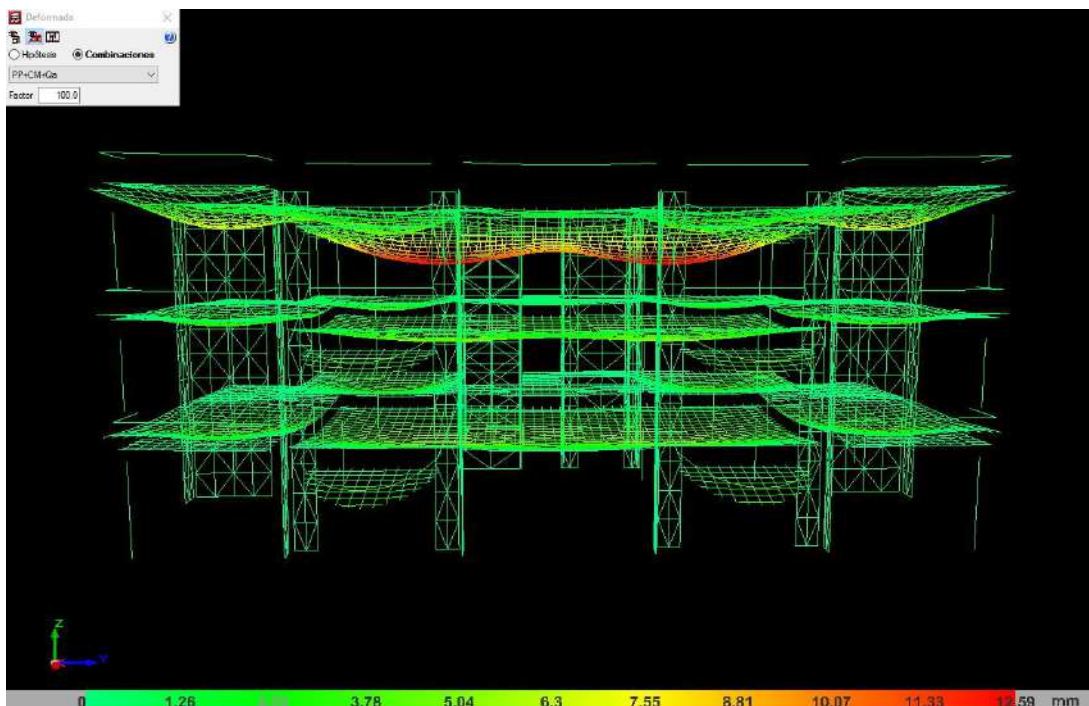
LAS DEFORMACIONES

El nivel de más arriba (que representa la azotea actual), tiene una deformación y solicitaciones claramente superiores a la de los otros casos, como puede verse en la malla superpuesta a la geometría del edificio.

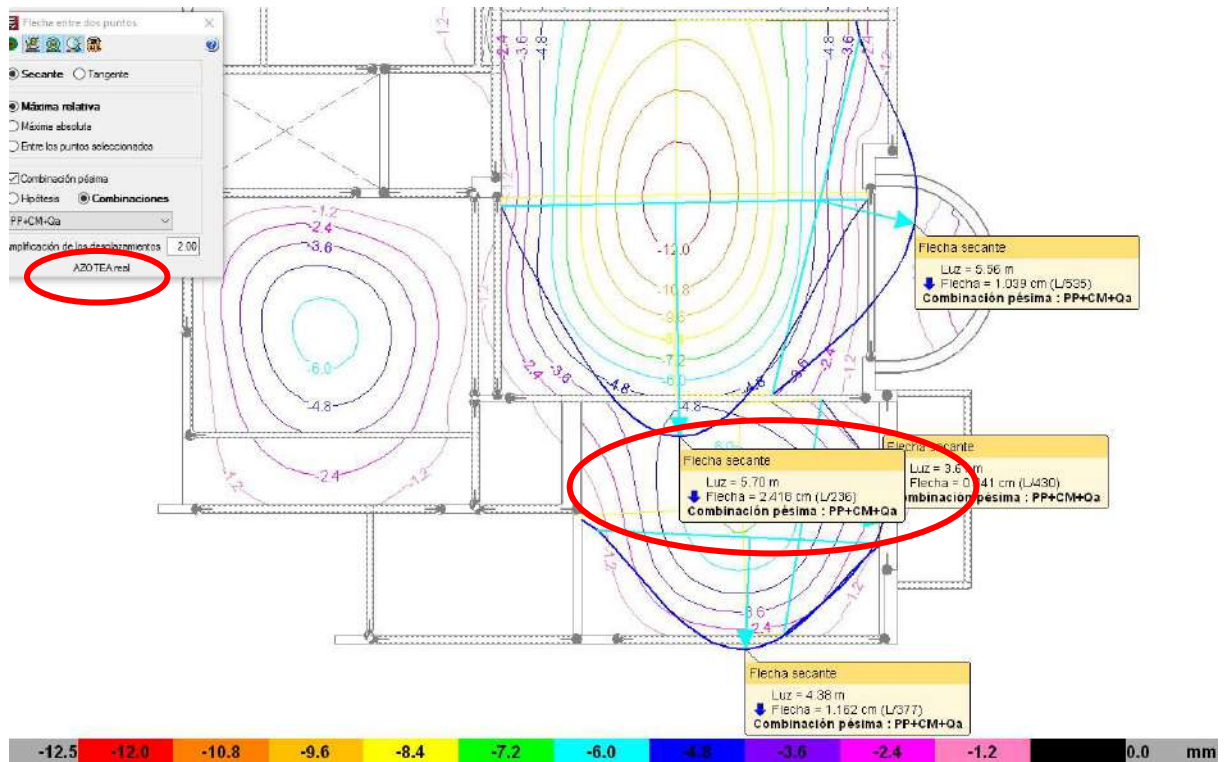
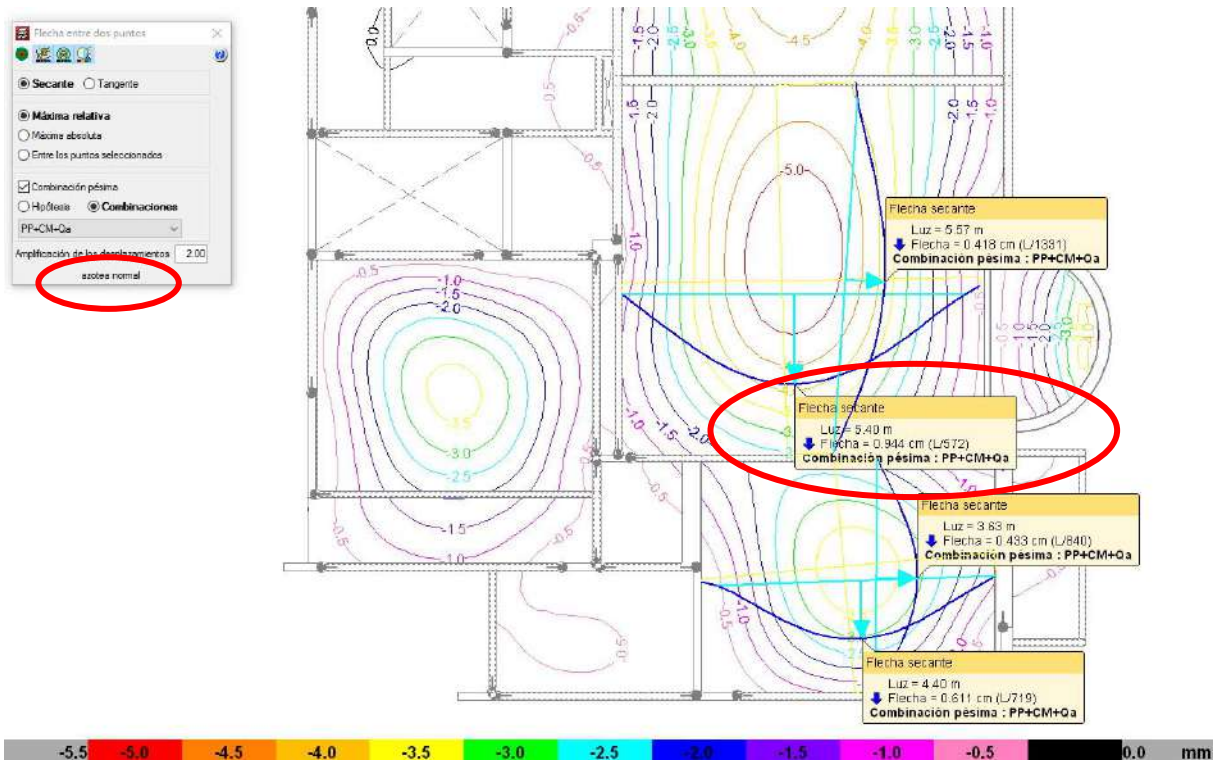
COMPARACIÓN de FLECHAS (en mm)

La flecha obtenida en la situación “real” es L/236, mientras que en una situación “normal” sería L/572, lo cual es más del doble.

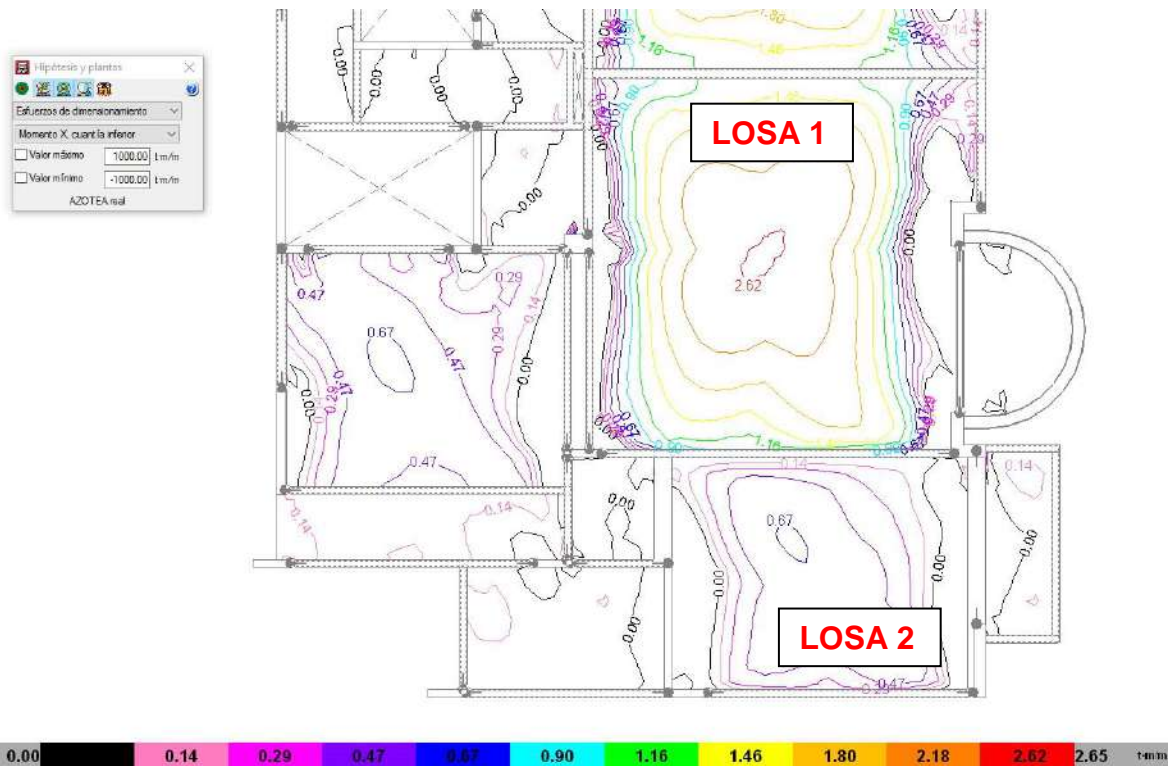
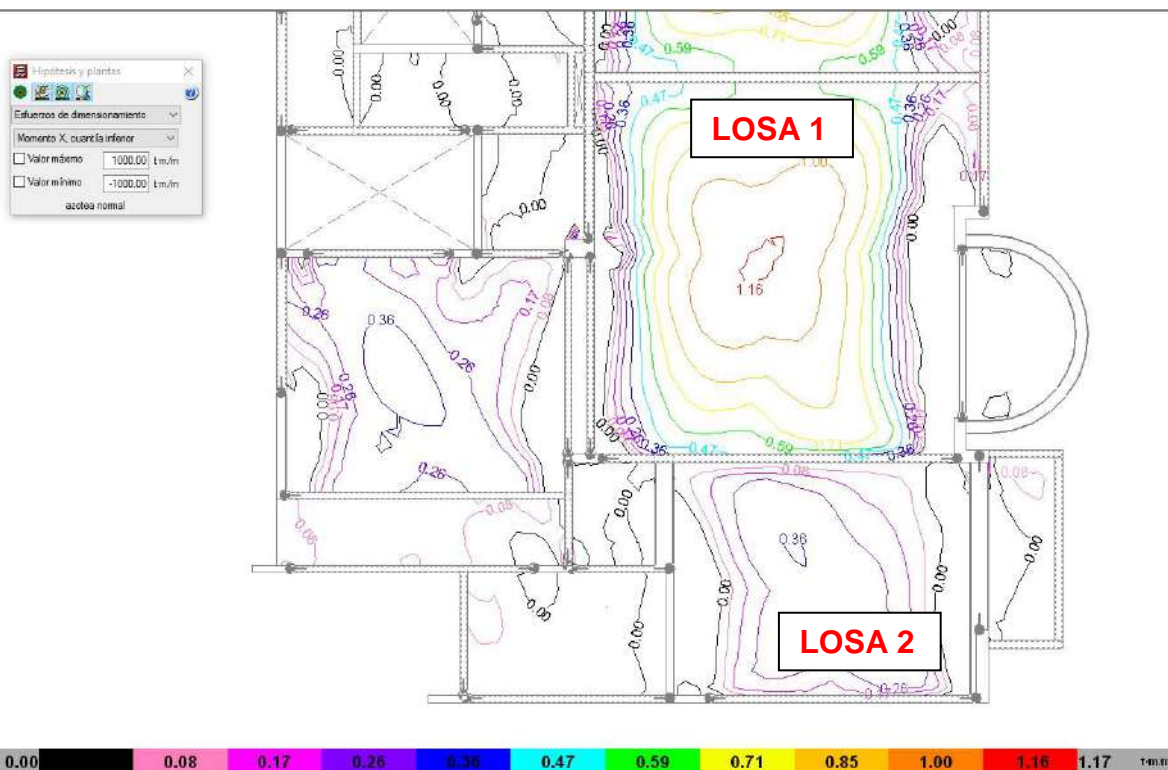
COMPARACIÓN de MOMENTOS FLECTORES según dirección x (en T.m/m)

La momento máximo en la situación "real" es 2.62, mientras que en una situación "normal" sería 1.16, lo cual es más del doble.

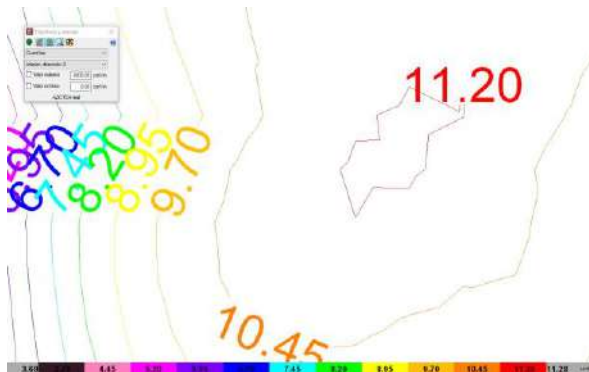
situación “real”:

En el centro del tramo, la necesidad de acero es más del doble de la que normalmente sería necesaria según las hipótesis tomadas, y más del triple –como se verá a continuación–, del área de acero que se indica en planos, que supuestamente tiene.

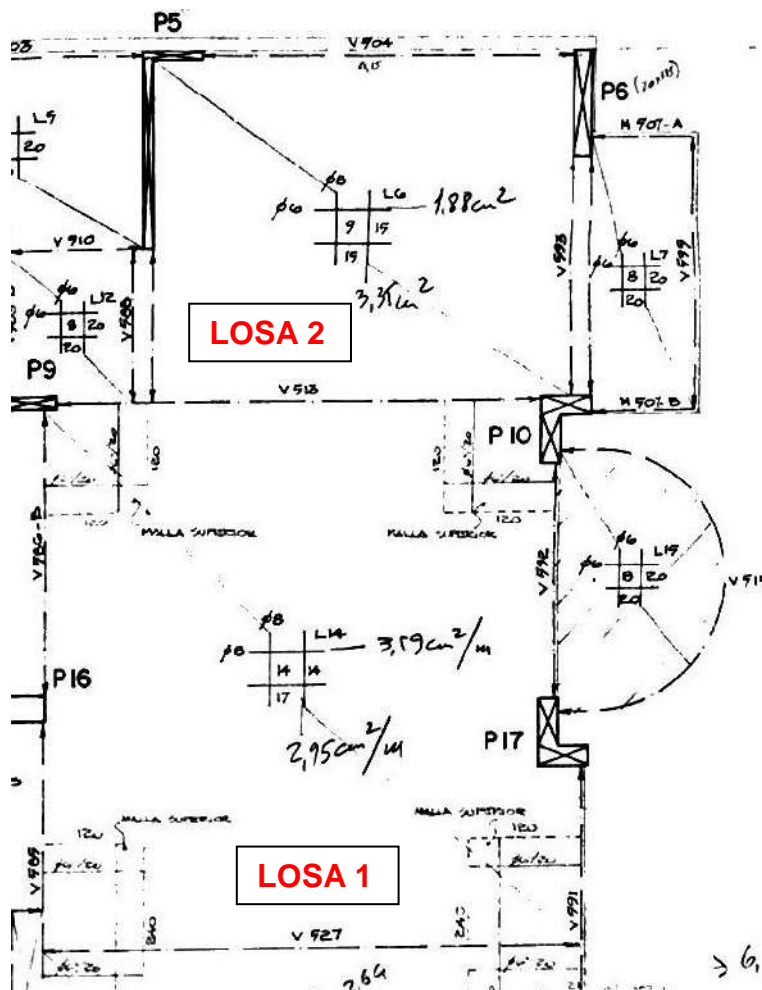
DETALLE DE
ARMADURAS
DISPUESTAS

(se indica en manuscrita
los cm² de acero en cada
losa, y cada dirección)

TIENE (cm2)	NECESITA (cm2)	CUMPLE	Eficiencia mínimo=100%
losa 1-dir x	3.59	11.31	NO	32 %
losa 1-dir y	2.95	6.28	NO	47 %
losa 2-dir x	1.88	4.13	NO	46 %
losa 2-dir y	3.35	3.73	NO	89 %

Solución b) AUMENTO DE RESISTENCIA: Verificación y refuerzo estructural de los elementos deficitarios. Se deberían estudiar otros elementos estructurales involucrados, además de las losas. El dimensionado y diseño de tal refuerzo, requerirá un estudio particular.
