# I) LA ESTRUCTURA Y LA ARQUITECTURA

**PLANTA LUCERNARIO**

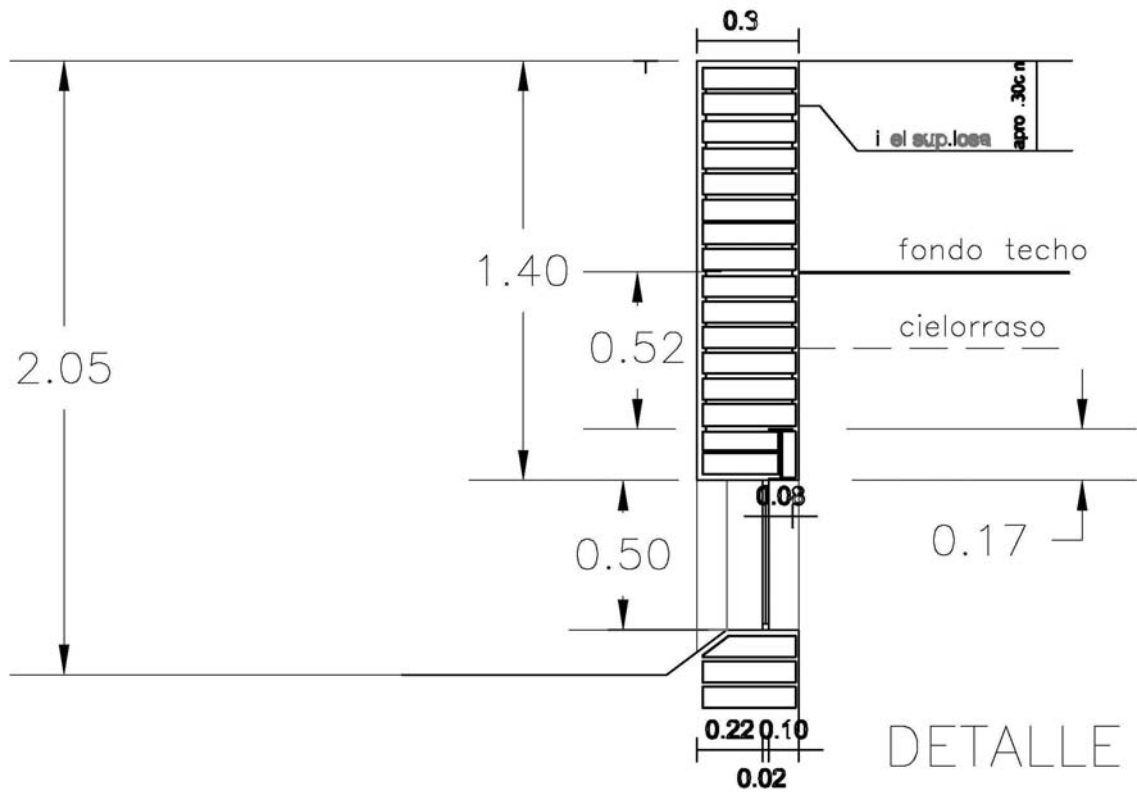
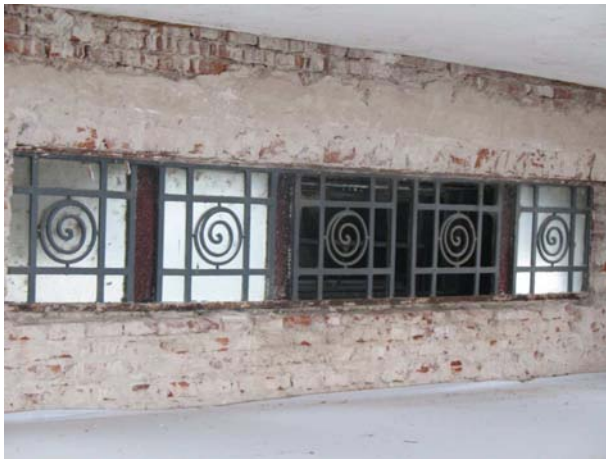
El lucernario de aproximadamente 25 m de perímetro (medido a eje de muro), presenta casi 19 m lineales de aberturas con vidrio traslúcido incoloro y de color, con marcos y decoración en herrería de acero. Se puede apreciar en siguiente página, un detalle y fotos interiores.

Actualmente, y desde marzo de 2009, existe una lona colocada inferiormente, que sirve como protección a la zona de atención al público ante eventuales desprendimientos menores.

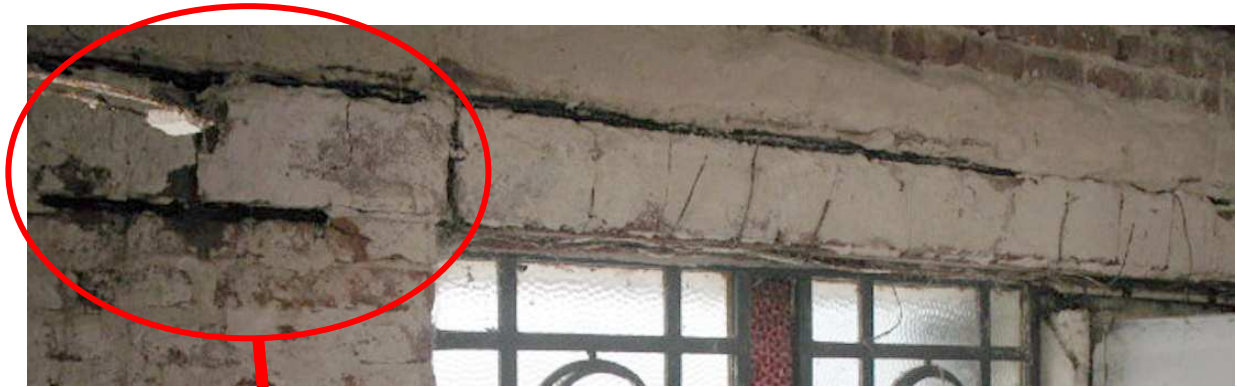
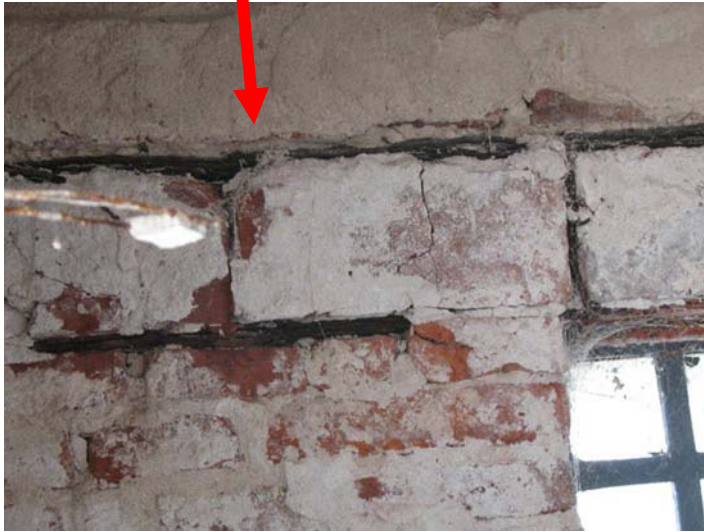
ACCESO VISUAL

- 1) Los muros están desprovistos de revoque interior y molduras, producto de las medidas tomadas en el mismo momento en que se colocó la lona, pero el dintel de las aberturas, conformado por un perfil PNI 16 o 18 (ver detalle en pág. anterior, acotado 17 cm), presenta una situación bastante particular.

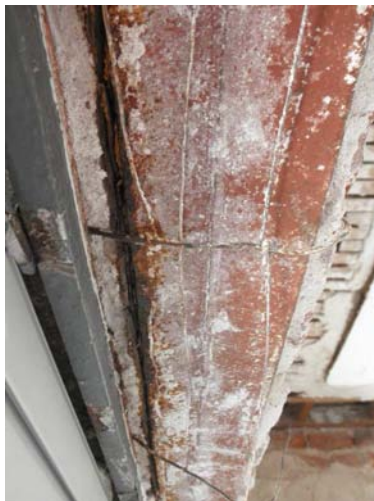
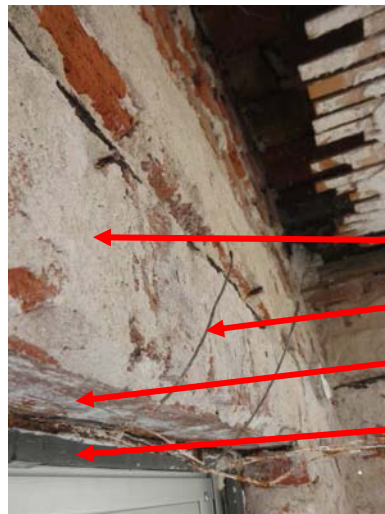
Tiene una hilada de ladrillo espejo aplacado contra su alma, tomado con mezcla, y una especie de cosimiento envolvente con alambre, a modo de estribos, que están visiblemente deteriorados, y rotos en su mayoría, producto de la corrosión.

Puede observarse que en su lado oculto (contra el muro), el perfil también está deteriorado, generando presión sobre los mampuestos, y sobre el marco de

LADRILLO APLACADO

ATADURAS ROTAS

ALA INFERIOR DE PERFIL

MARCO DE ABERTURA

El punto 4, que sostiene lo anterior, es justamente el que presenta más signos visibles de corrosión y deterioro, ya sea por la acción de la cal del mortero sobre el metal, o por el ingreso de humedad a través de los muros, porosos y con presencia de fisuras, en el presente y en el pasado. Su estado NO se considera aceptable.

tipo de construcciones y de la edad de la misma, la principal causa de los desprendimientos en este momento, es el estado de los dinteles de las aberturas del lucernario, con sus ladrillos aplacados que podrían incluso desprenderse, dado que las ataduras con alambre que tenía, se encuentra en muy mal estado, y sin cumplir, o cumpliendo deficientemente su función.

- Sustitución de los dinteles de perfil corroído. Esto significa el retiro total de los mismos, no siendo recomendable como solución, ningún tipo de tratamiento superficial menor. Son aproximadamente 24m lineales. El elemento sustitutivo debería garantizar bajo mantenimiento y durabilidad
- Reacondicionamiento y refuerzo (incremento de la resistencia) de los sectores de muro más solicitados (laterales entre aberturas). En particular los dos tramos centrales de los lados largos. Es de destacar que en apenas 70 cm lineales de muro, se concentra la descarga de 7m de construcción pesada (un 10%).

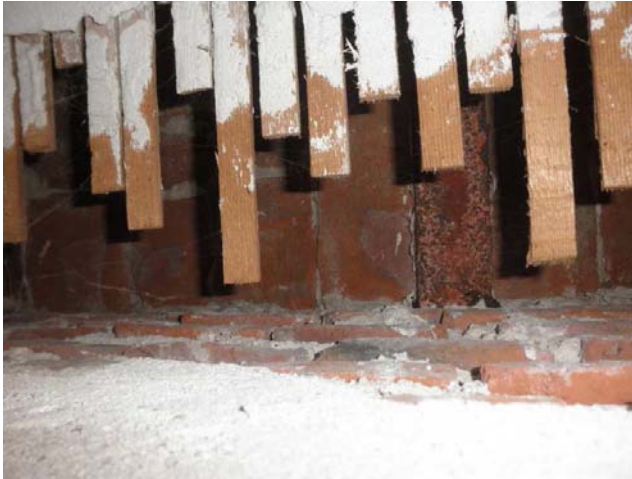
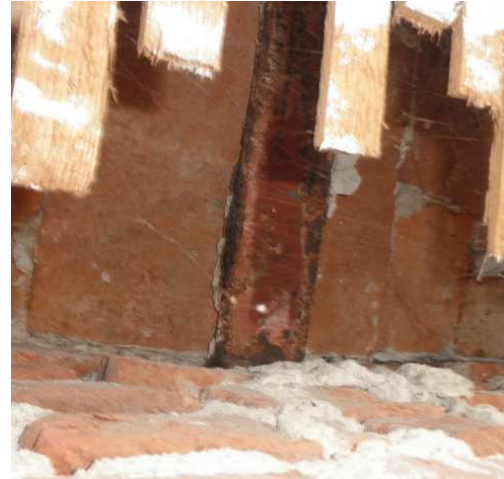
- 2) Los marcos de las aberturas se encuentran algo deformados, lo cual no es apreciable fácilmente en las fotografías, pero tuve la oportunidad de colocar un nivel para constatarlo. Esto puede haber generado rotura de vidrios, y sin duda podrá hacerlo en el futuro.
- 3) Por encima del cielorraso, el cerramiento superior de perfiles y bovedillas aparenta estar en buen estado. Desde mi punto de observación, no era apreciable ni rotura en los cerámicos de las bovedillas, ni una importante corrosión en los perfiles metálicos, si bien se observa cierto

deterioro de los mismos.

Es importante tener en cuenta que una observación ocular en estas condiciones, no puede considerarse concluyente en cuanto a el real estado del cerramiento. En caso de considerarse necesario establecerlo, deberán realizarse los cateos correspondientes.

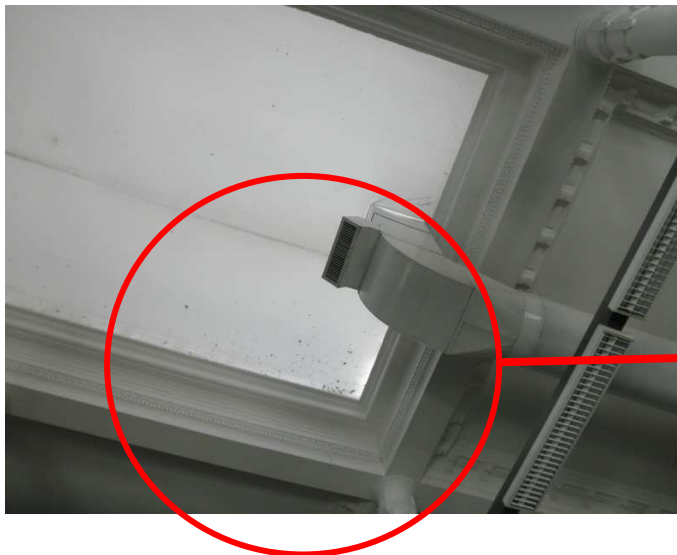
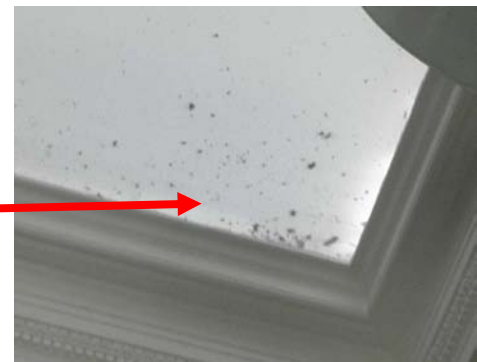
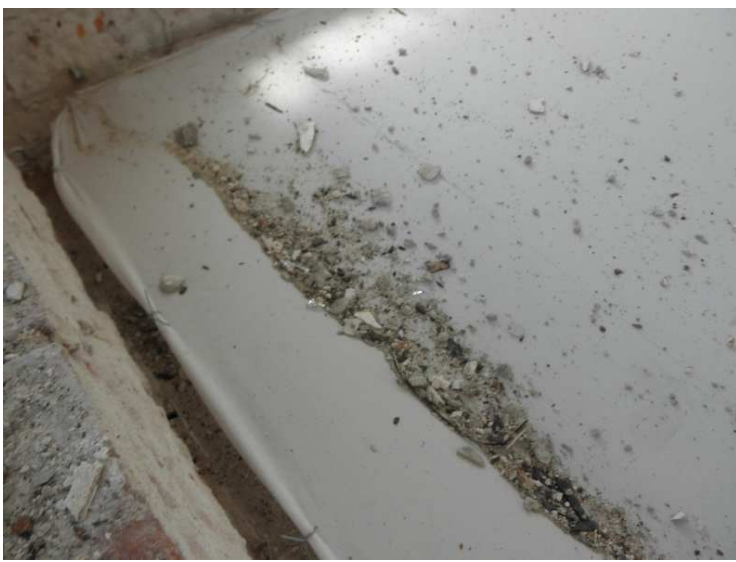
- 4) El material de desprendimiento que puede observarse sobre la lona de protección, es básicamente:

- a) mortero de cal, probablemente más relacionado con los ladrillos contenidos en los perfiles que con la pared misma;

- b) Trozos de metal, material producto de la corrosión,
- c) Trozos de vidrio, probable resultado de la presión que los marcos están ejerciendo sobre los mismos.
- d) Tramos del alambre que envolvía los dinteles compuestos de perfil y ladrillo.

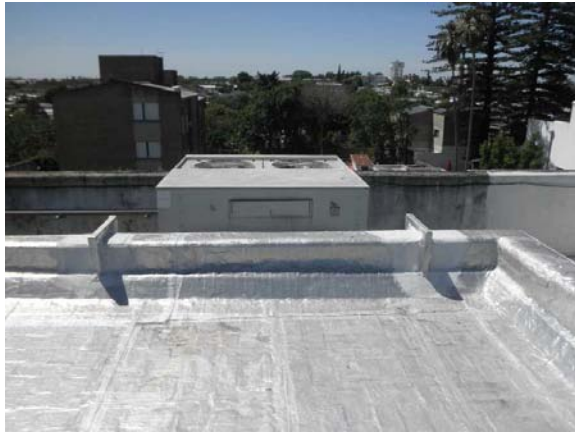
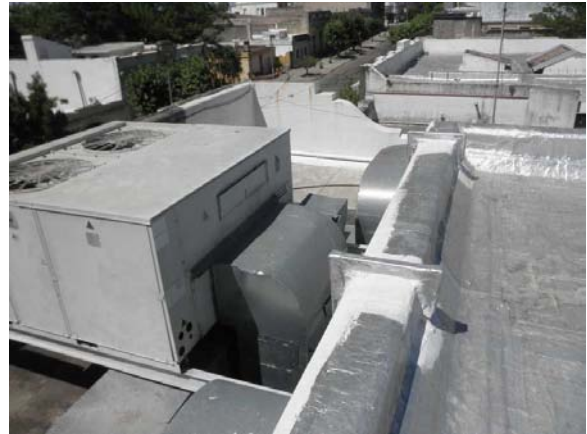
### APOYO DE ESTRUCTURA SOBRE PRETILES

Si bien el apoyo de la estructura referida sobre el lucernario ha sido realizado en forma cuidadosa, tomándose las previsiones en cuanto a impermeabilización y amortiguación de vibraciones, estas últimas, por mínimas que sean, se potencian cuando existe una situación de precariedad constructiva, a lo que nos referiremos más adelante.

- Reparación y sellado de fisuras en los muros del lucernario.
- Revisión de la interacción entre los equipos y sus ductos sobre los muros.
- Revisión de la aislación térmica del techo del lucernario (es posible que algunas de las fisuras pudieran relacionarse a dilataciones del mismo).
- Retiro, puesta en condiciones y recolocación del ventanal.

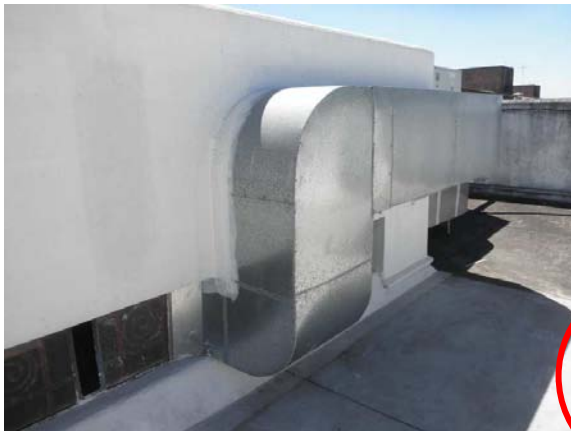
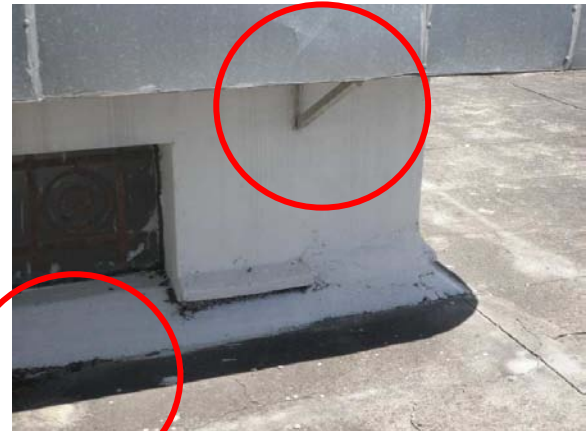
### AMURE DE DUCTOS

Los ductos son elementos livianos, pero transmiten cierta carga a los muros, la cual en el pasado se ha visto incrementada al llenarse de agua tales ductos, según se me informó, y también parecen delatar ciertas viejas marcas de goteras en el pavimento.

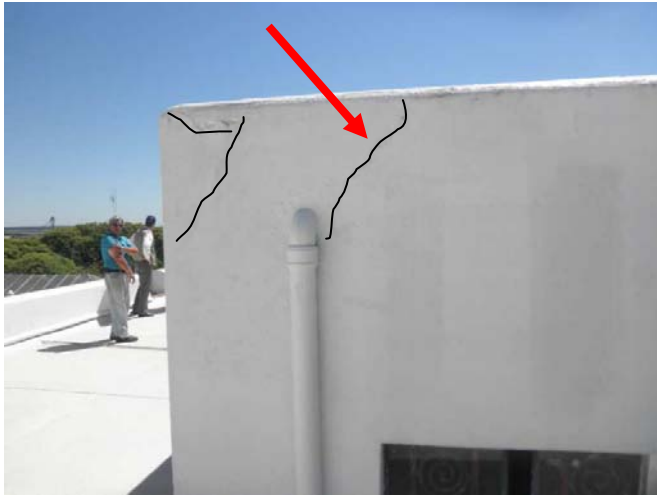
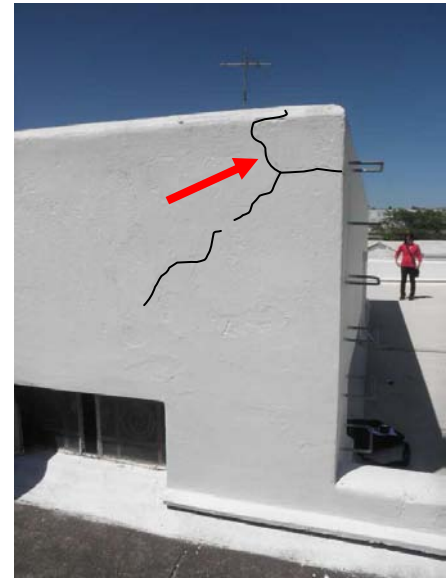
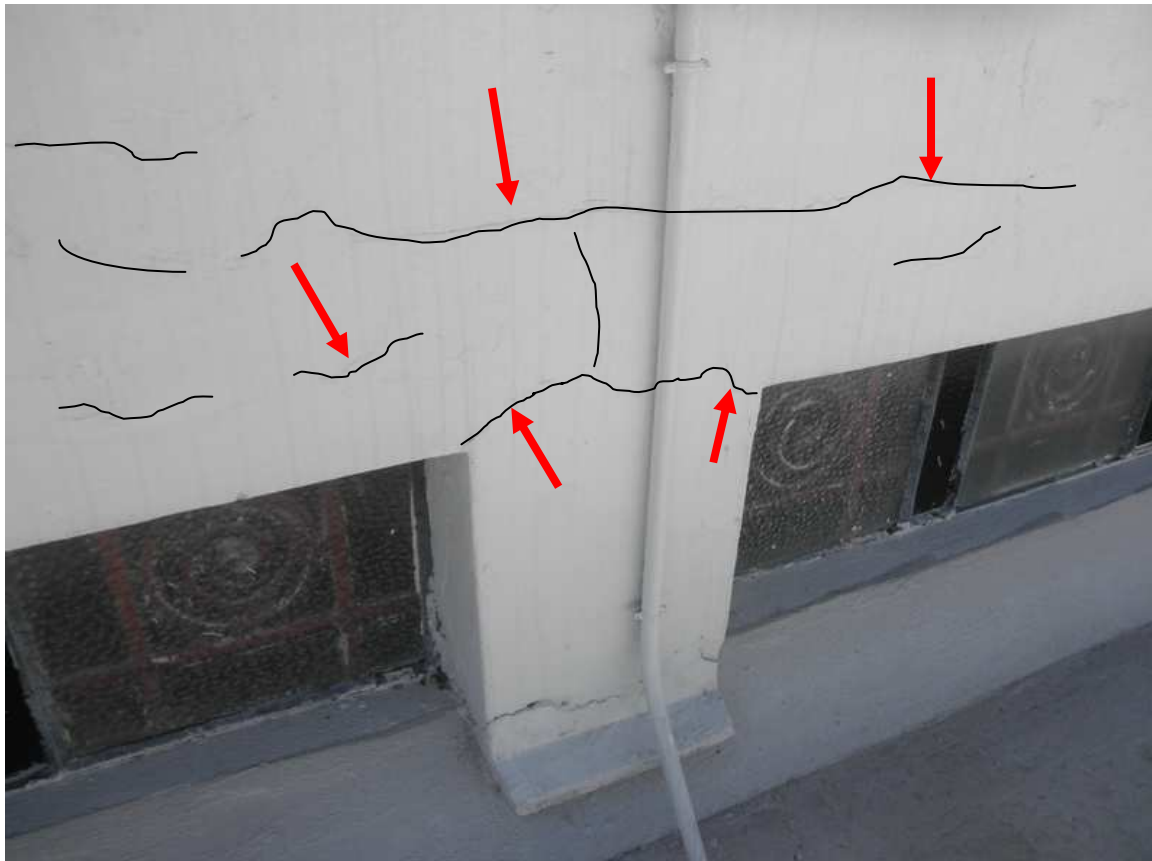
- 6) En el paramento exterior de la mampostería del cerramiento vertical del lucernario, es posible visualizar en diversos puntos, fisuras. En las siguientes fotos se recalca con trazo dibujado y flecha, el andamio de algunas de ellas.

Algunas de ellas se relacionan más con el cerramiento superior (las 2 primeras fotos), y otras más con el tramo de muro de apoyo, que tendrá continuidad con las columnas de la planta baja (3ª foto).

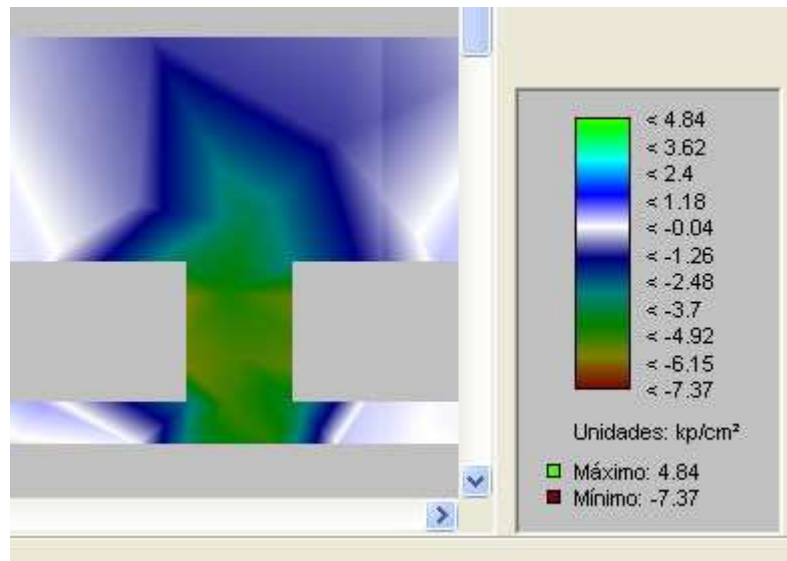
### TENSIONES LOCALIZADAS:

Los resultados obtenidos en el Análisis por Elementos Finitos, acusan una razonable coincidencia con la realidad: las fisuras en la mampostería parecen tener relación directa con la concentración de esfuerzos y tensiones, que alcanzan valores relativamente altos, si consideramos el estado de cierta deficiencia en algunos sectores del lucernario.
