INFORME TECNICO de PATOLOGÍA

INFORME DESCRIPTIVO.
EVALUACIÓN VISUAL DE SITUACIÓN.

Agosto de 2007.-

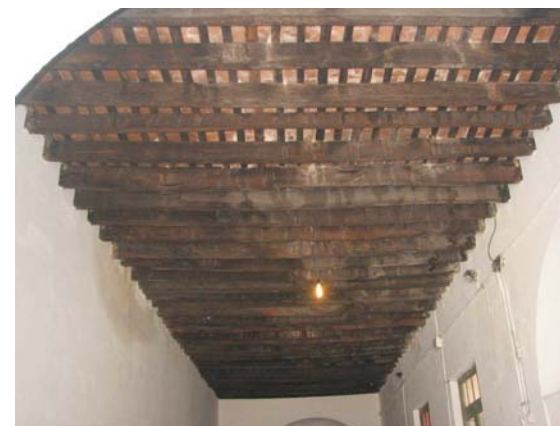
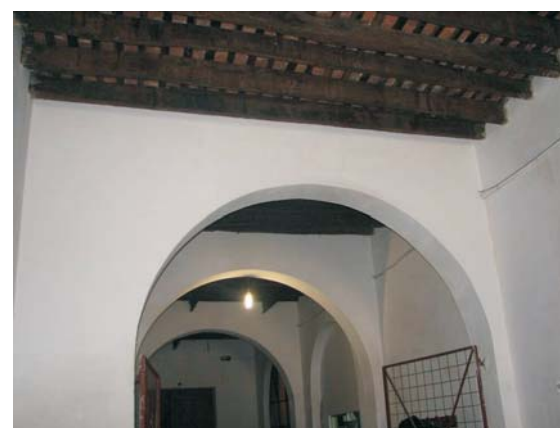
REFUERZO EXISTENTE

Existen sectores del entrepiso que están reforzados con perfiles de acero, y otros sectores (que dan al exterior), en donde el original ha sido sustituido por un sistema de viguetas prefabricadas.

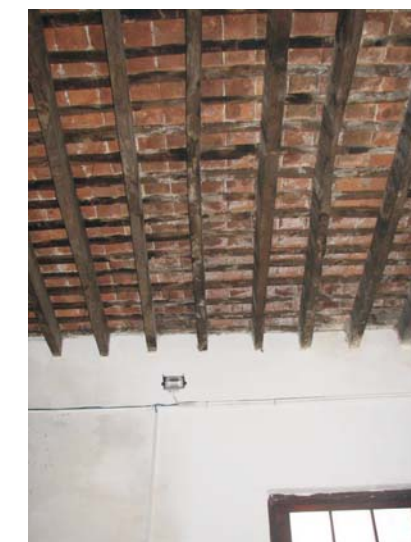
ESTRUCTURA ENTREPISO

Según se puede observar, está conformado por: tirantes de madera de aproximadamente 7cm de base x 21 cm de altura, colocadas cada 47 cm, en sentido perpendicular a los muros portantes, y que constituyen la estructura principal del entrepiso. Estas medidas no son constantes, variando incluso la sección de un mismo tirante, ya que son de corte irregular. En sentido perpendicular a éstos, se disponen alfajías de madera de 6 cm de base x 2,5 cm de altura, colocadas c/20 cm. Dichas alfajías sostienen ladrillos de campo de medidas muy irregulares, y de un espesor aproximado a los 6 cm. Por encima de este entramado, se encuentra un contrapiso y piso de 17,5 cm.

Se observan claras deformaciones de la tirantería de madera, particularmente en aquellos sectores por encima de los cuales descansan muros de la planta alta. La flecha es apreciable a simple vista. Desde la planta alta se puede observar que el pavimento presenta roturas y parches, consecuencia de las deformaciones referidas.

No es apto para el uso con sobrecarga de oficina. La realidad muestra que sostiene su peso propio, pero en condiciones deficientes, y sin los márgenes de SEGURIDAD requeridos. Se recomienda la realización de un REFUERZO ESTRUCTURAL, acorde con el destino que se le quiera dar. Dicho refuerzo podría ser un entramado de vigas de acero o de hormigón armado por debajo de los tirantes, que descarguen en nuevos pilares y sus respectivos cimientos (ver esquema adjunto). Sería necesario realizar cateos de cimentación para evaluar las posibilidades de concentración de cargas. Independientemente de lo anterior, como medida complementaria, a efectos de no sobrecargar los muros, se aconseja retirar parte de los contrapisos, reduciendo el peso propio, y utilizar materiales livianos en el eventual reacondicionamiento de locales (por ejemplo pisos de madera, tabiquería de yeso, etc.). Para saber cuánto podría aliviarse, sería necesario investigar la composición del entrepiso en materiales y dimensiones.

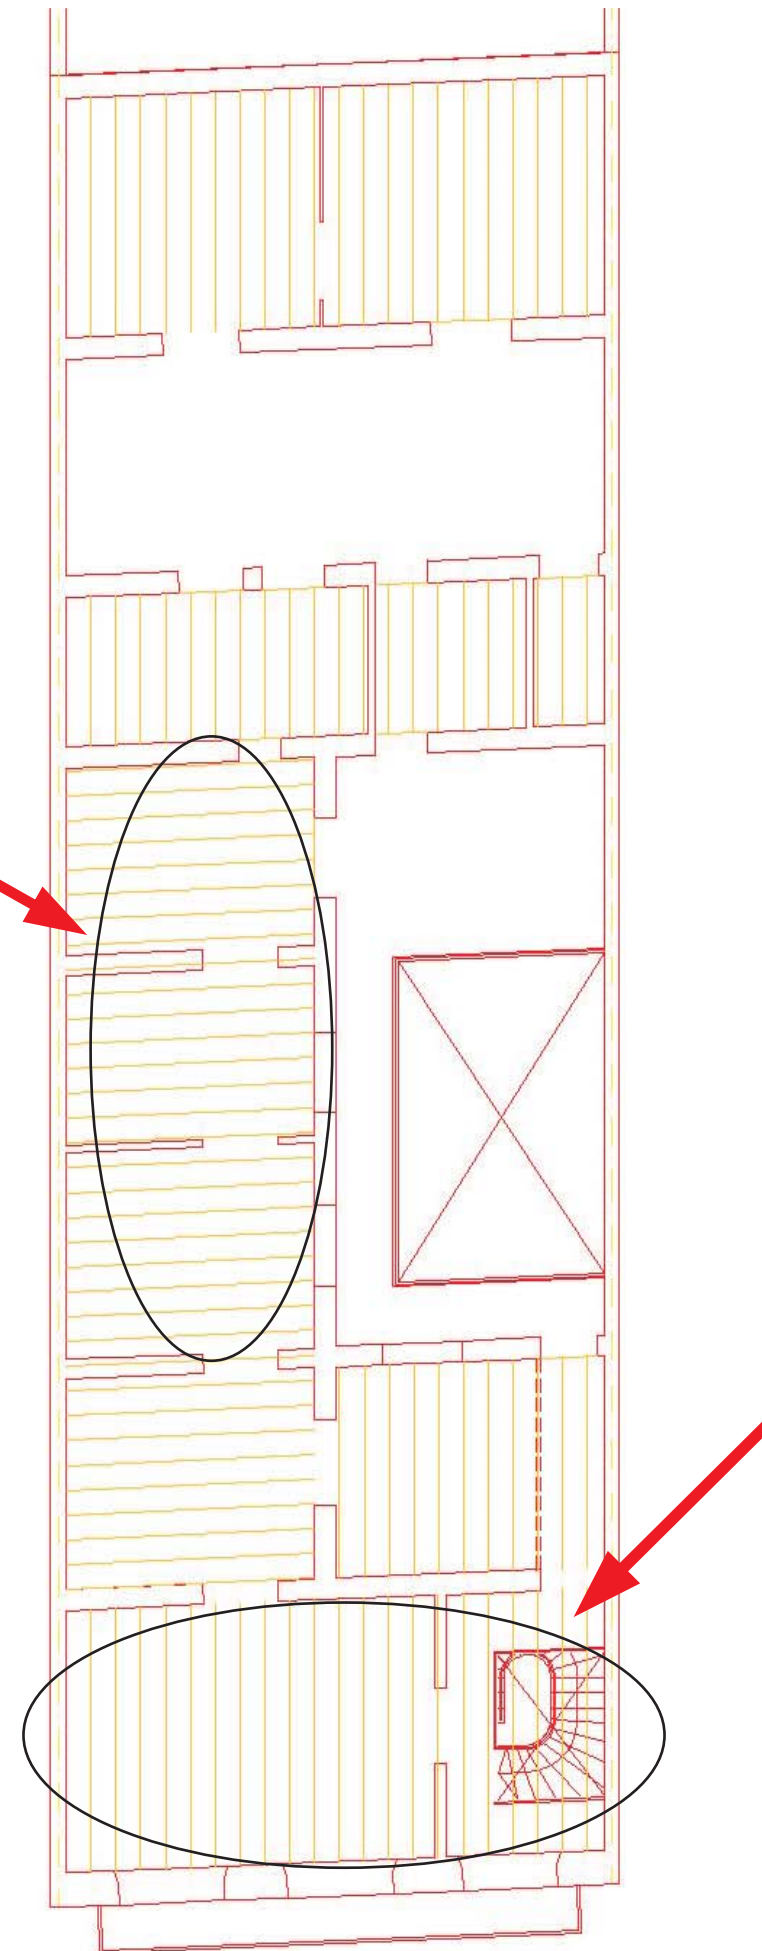
PLANTA ESTRUCTURA TECHO

El tipo de estructura es similar a la del entrepiso, presentando un estado de deterioro bastante importante, debido en gran parte a humedad proveniente de la azotea.

El sector que da hacia el frente presenta una deformación importante, claramente visible. En las otras habitaciones presenta incluso tirantes de madera que han colapsado, y que se mantienen rotos formando parte de una precaria estructura de techo.

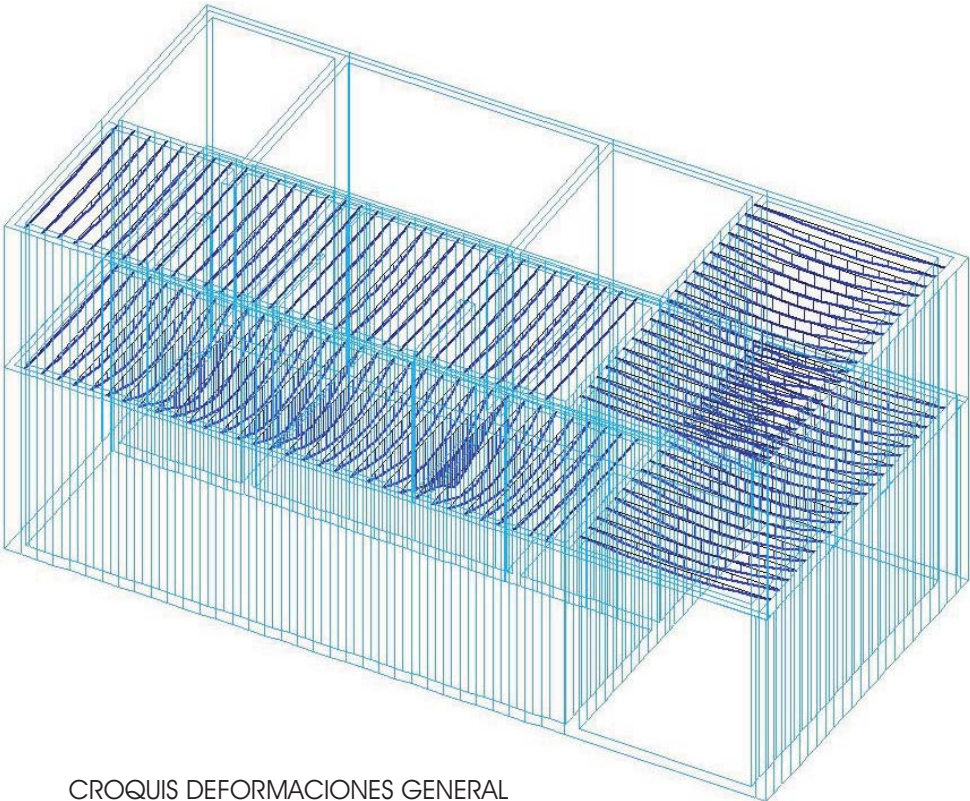
CROQUIS DEFORMACIONES GENERAL

El análisis por elementos finitos muestra concordancia con la realidad: se dan tensiones muy elevadas, que en algunos casos triplican el valor que se debería admitir respetando los márgenes de seguridad recomendados. Consecuencia de esto, se han producido deformaciones muy por encima de los valores admisibles, alcanzando en algunos casos, más de 30 mm. La realidad parece mostrar valores aún mayores.

Los momentos flectores superan el Momento Capaz de las secciones, y lo mismo sucede frente al esfuerzo de corte.

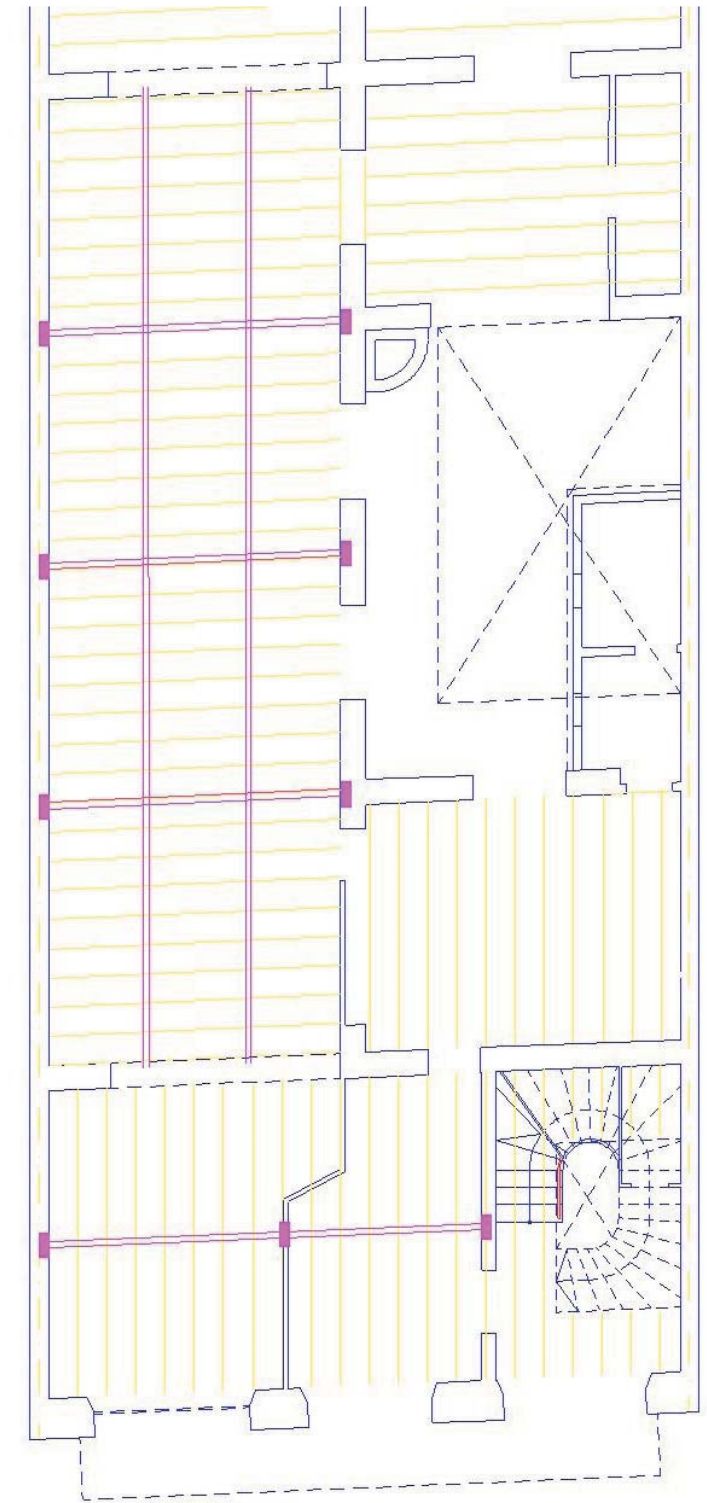
POSIBLE ENTRAMADO DE REFUERZO ESTRUCTURAL
