INFORME TECNICO ESTRUCTURAL

EVALUACIÓN ESTRUCTURAL DE:
EDIFICIO

Julio de 2008.-

RAMIRO CHAER
arquitecto

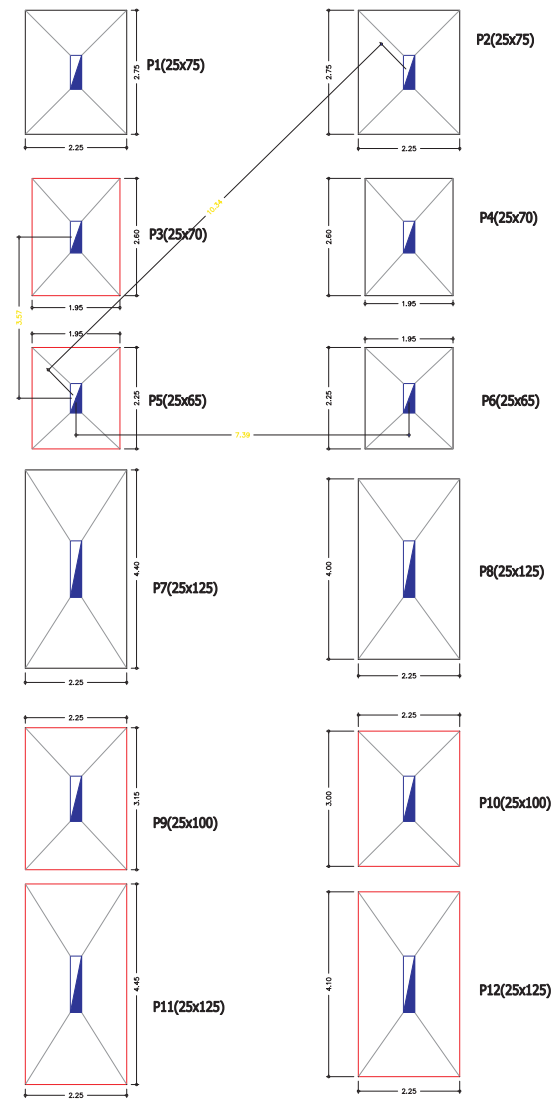
Fig.1-Bases según Planos

- La carga prevista que figura en los planos es en la mitad de los casos, mayor a la estimada en la situación actual, siendo en la otra mitad, menor a la actual (indicadas en rojo en la Fig.1 y en la tabla 1)
- El máximo porcentaje de sobrepaso de la carga prevista es 21% en Base 5 (ver tabla 2). Esto se relaciona y corresponde con que:
- La tensión ejercida por las bases sobre el terreno es en los mismos casos, mayor que la tensión admisible (fila "Tensión s/terreno" en tabla 1, indicadas en rojo)

- Como medida precautoria, mientras no se pudieran confirmar capacidades mayores del edificio, mantener valores de sobrecarga que no superen a los recomendados para “Oficinas Privadas”: 200 k/m².
- Evitar la “afluencia de público” en el Nivel 6 de estructura, es decir, aquel cuya losa de piso es el casetonado de dimensiones mayores. Este nivel debería tener la menor carga posible.
- Los elementos “pesados” que pudieran existir en el edificio, ubicarlos en la zona central de la planta (zona entre pilares P7 y P8), o contra la fachada posterior (zona entre pilares P1 y P2). Estas zonas se ilustran en la Fig.1 del Informe, siendo los pilares enfrentados cuyas bases no están en rojo ninguna de las dos.

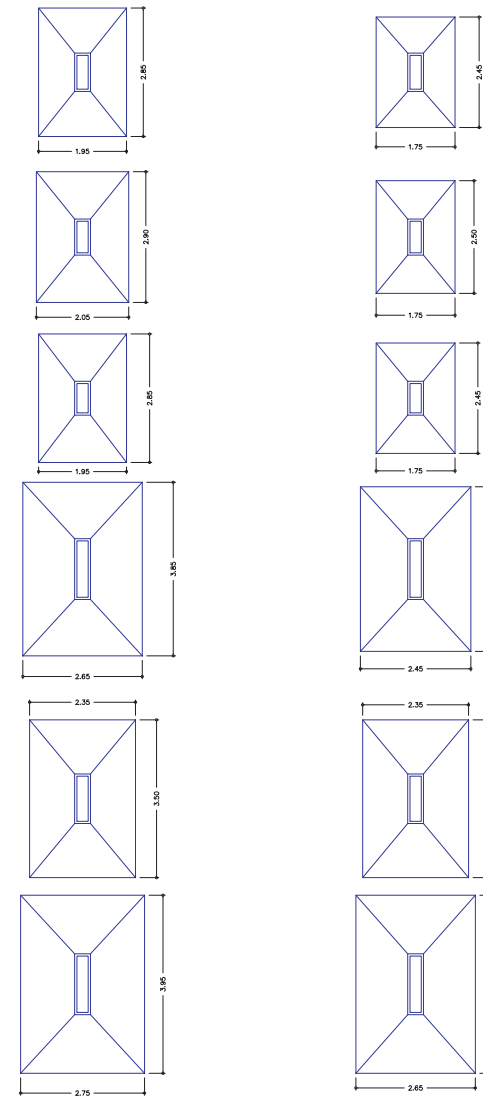
Fig.2- Bases Estimadas

- Ninguna cumple con la altura mínima necesaria por esfuerzo de corte (fila "altura mínima necesaria")
- Del análisis de flexión, algunas cumplen y otras no con la armadura recomendada.
- En las filas "Verificación" de la tabla 1, todos los valores en rojo indican déficit.

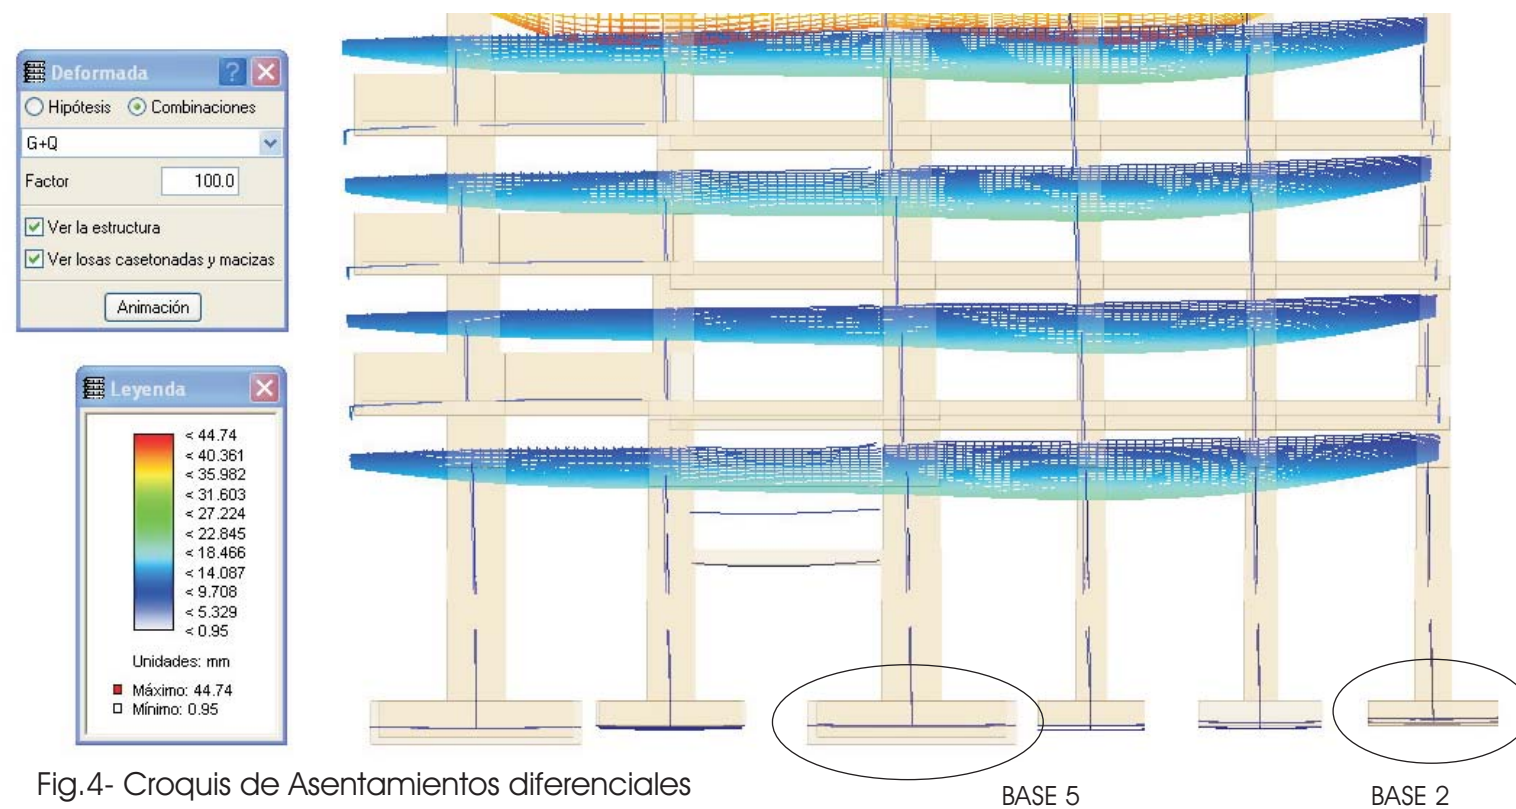
Fig.4- Croquis de Asentamientos diferenciales

La tensión ejercida sobre el suelo por las bases es diferente, y en consecuencia lo son los asentamientos de cada una de ellas. Fig.3 muestra los valores de asiento y la fig.4 las tensiones reales a que se somete el suelo. La mayor diferencia de tensiones se registra entre la Base 2 (1,97 kg/cm², con un asiento calculado en 27,9 mm) y la Base 5 (3,58 kg/cm², con un asiento de 42,4 mm).

Esto significa un asiento diferencial de 12,7 mm, lo que considerando la distancia entre dichas bases, de 10,34 m (fig.1), representa un asentamiento relativo de: $12,7/10340 = 1/814$

El asentamiento relativo calculado es admisible, resultando una distorsión angular no perjudicial.

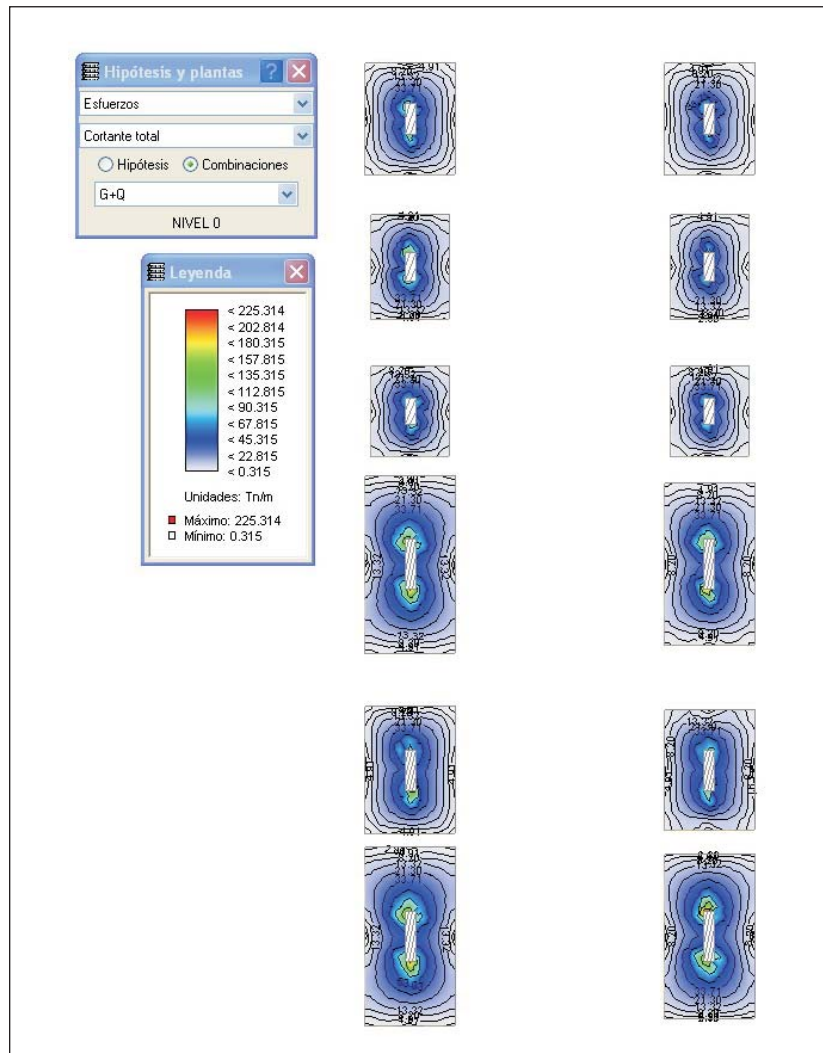
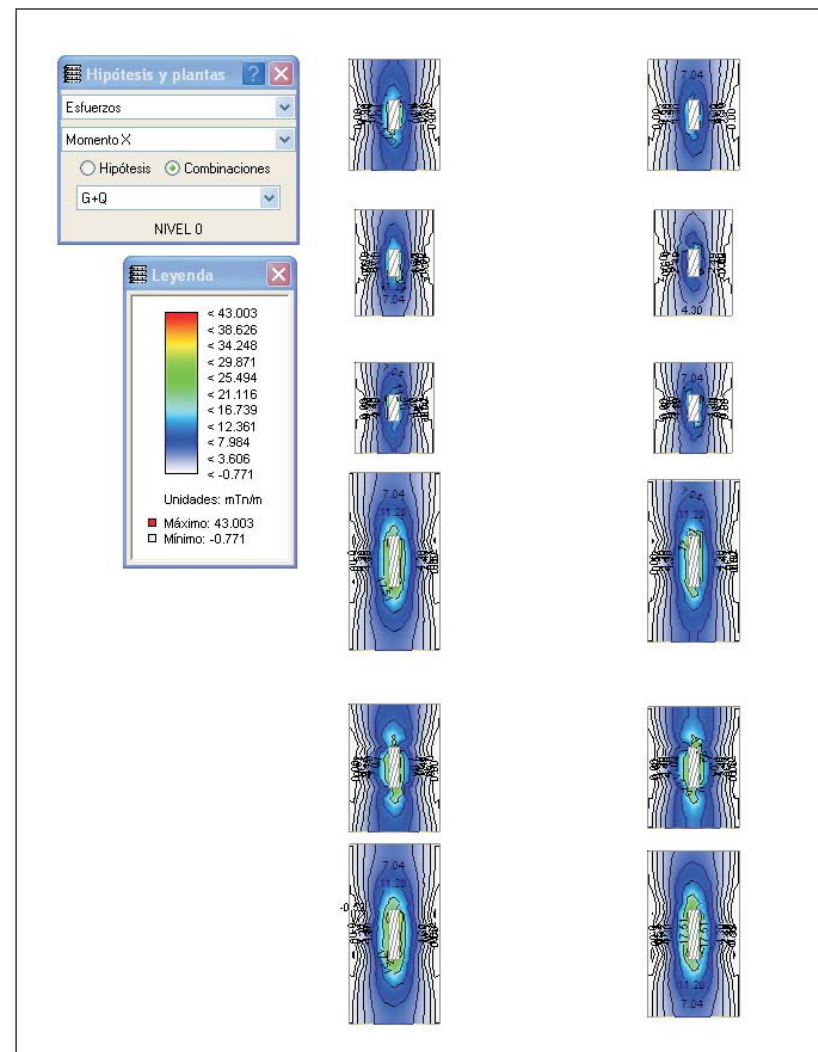
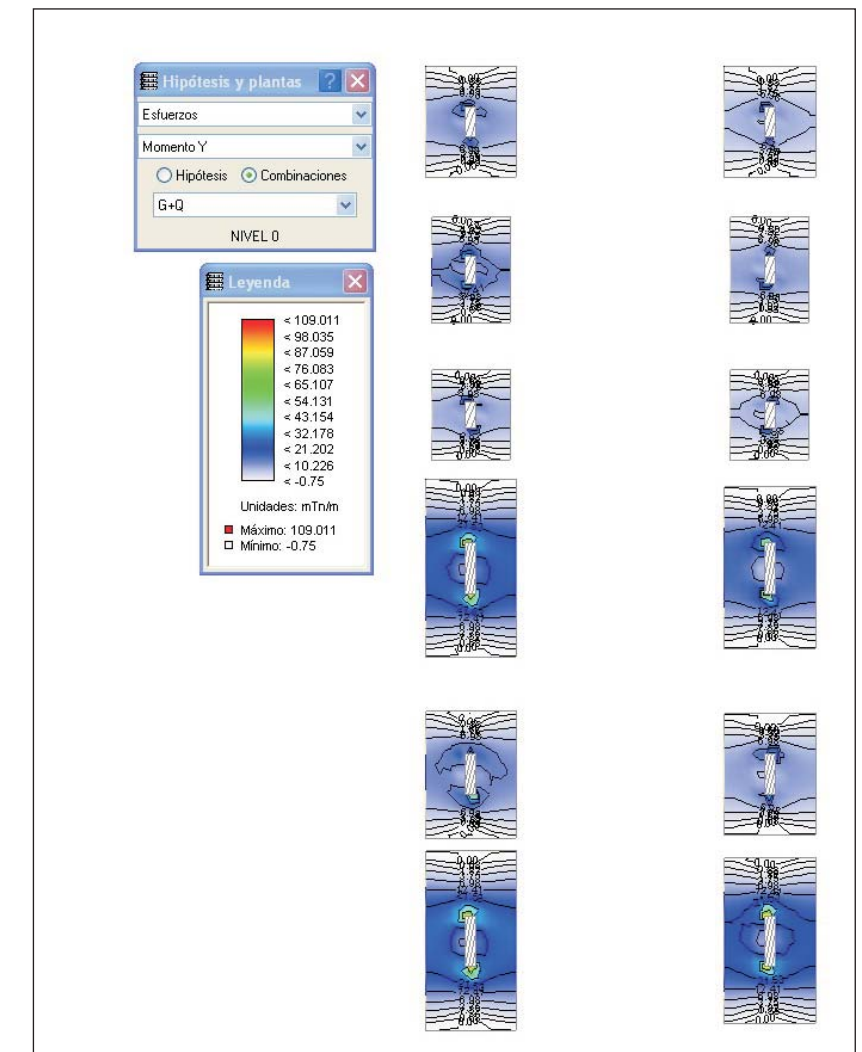
Las figuras 6 a 8 grafican las solicitaciones. La figura 9 presenta en detalle los esfuerzos de corte de las bases 9 y 10, aquellas que presentan mayor déficit, con un valor de seguridad menor al 1% de los recomendados por las normas.

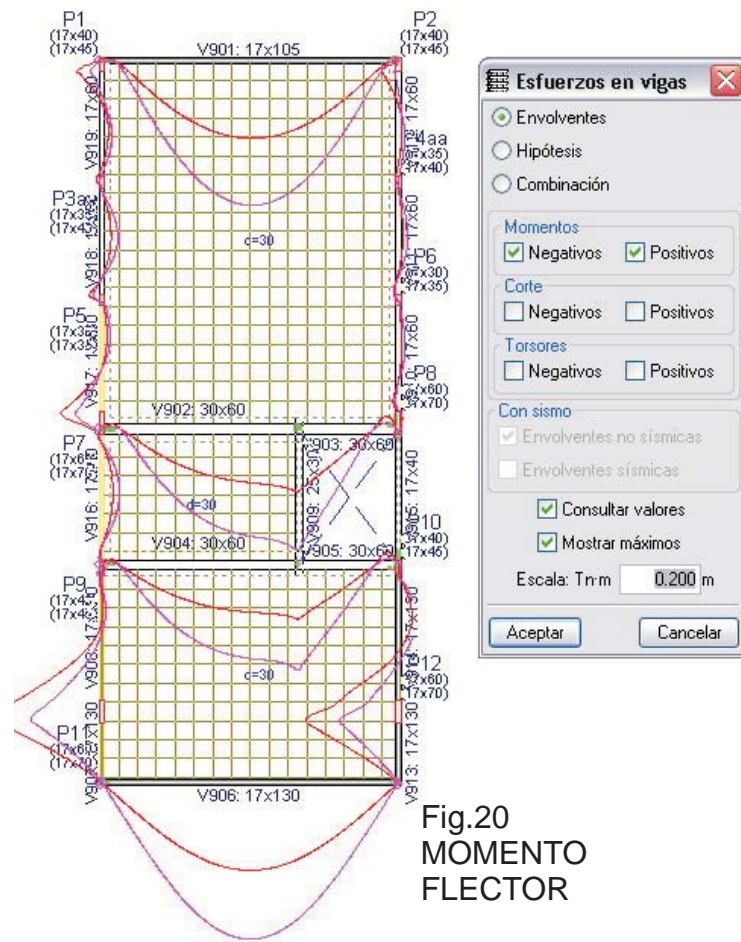
Fig.20
MOMENTO
FLECTOR

Se estudian todos los niveles de vigas en su situación actual. Se determinan las solicitaciones a las que cada viga esta sometida. En las figuras de la página siguiente se muestran los diagramas de solicitaciones del Nivel 7, a modo de ejemplo del análisis. También se muestran las vigas del Nivel 1, dada la particularidad de las mismas, de gran sección con ménsulas que reciben los pilares de los niveles superiores.

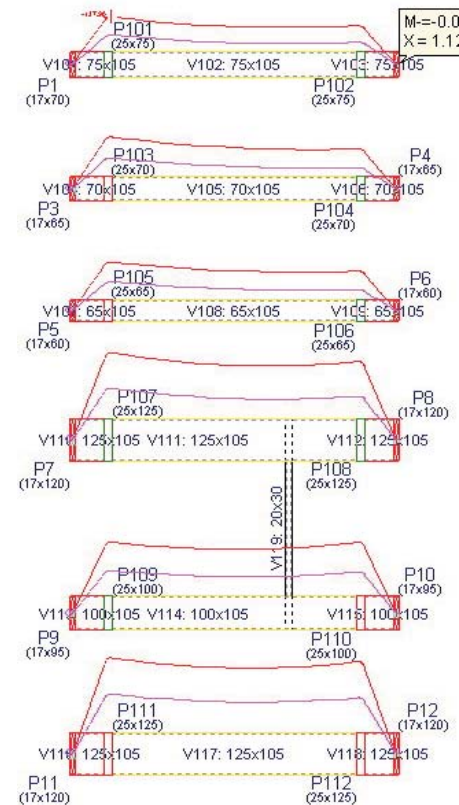
Fig.23
MOMENTO FLECTOR
NIVEL 1

- el nivel 1, como ya se dijo, es un nivel particular. Está compuesto por continuos de vigas en ménsula las cuales reciben pilares que soportan el resto de los niveles. Esta tipología estructural evita tener bases excéntricas, pero agrega elementos de gran compromiso, muy solicitados. En este nivel el continuo de vigas más solicitado es el de las vigas 117, 118 y 119. En ellas se observa que la cuantía de acero en las ménsulas 117 y 119 es suficiente mientras que en la viga central 118 la cuantía es un 6% inferior. Como queda expresado en la figura 23, las tracciones se dan siempre en la cara superior, por lo cual la necesidad de armadura inferior se limita en estos casos a cuantías mecánicas y geométricas. La armadura que presenta es inferior a estas cuantías constructivas. Con respecto al estriado, si bien se acerca mucho a lo requerido en la situación actual, el mismo es en general menor.

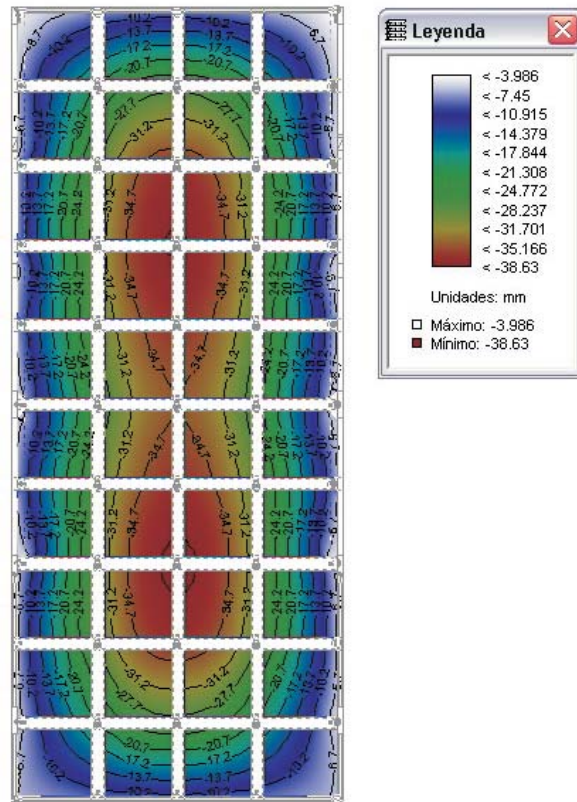
Fig.24 - Deformaciones NIVEL 6

El nivel 6 presenta para la situación de carga estimada la mayor deformación de todo el edificio. Esto se verá más adelante.

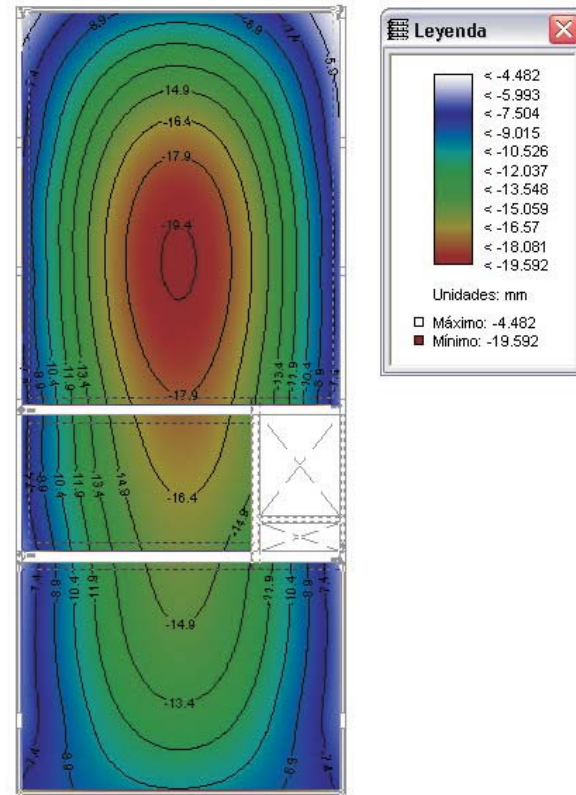
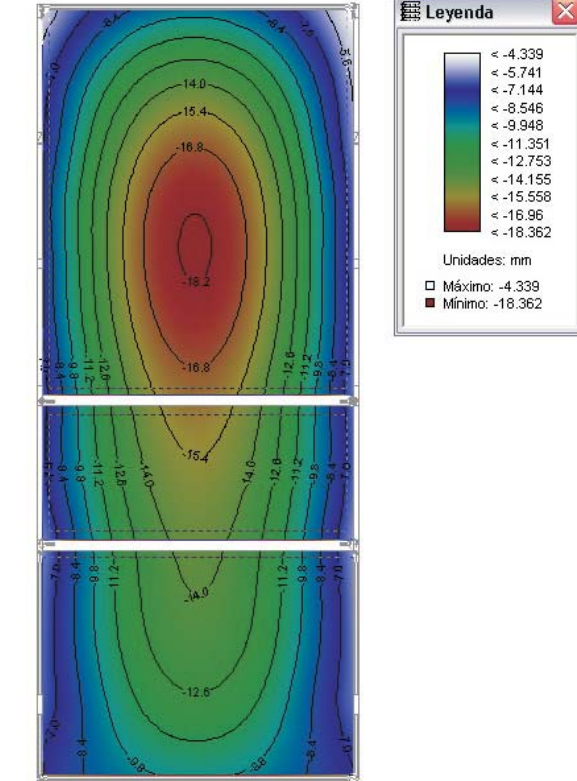
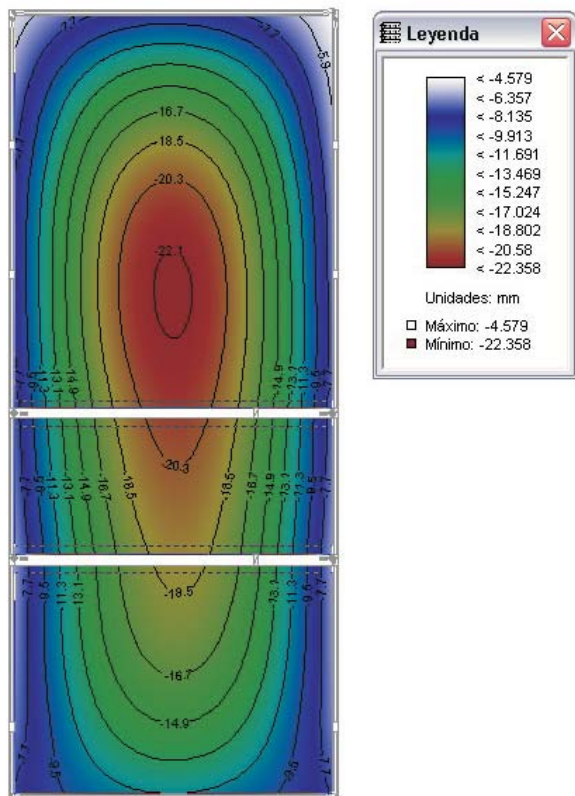
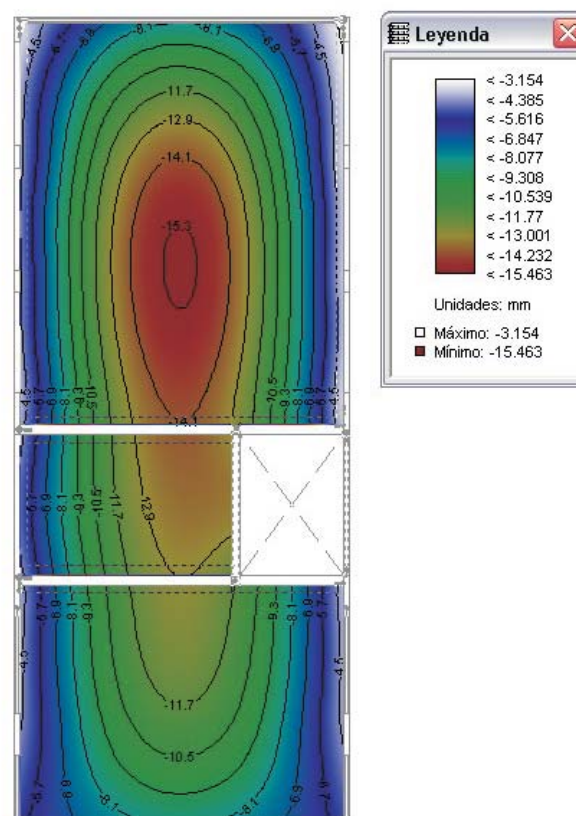
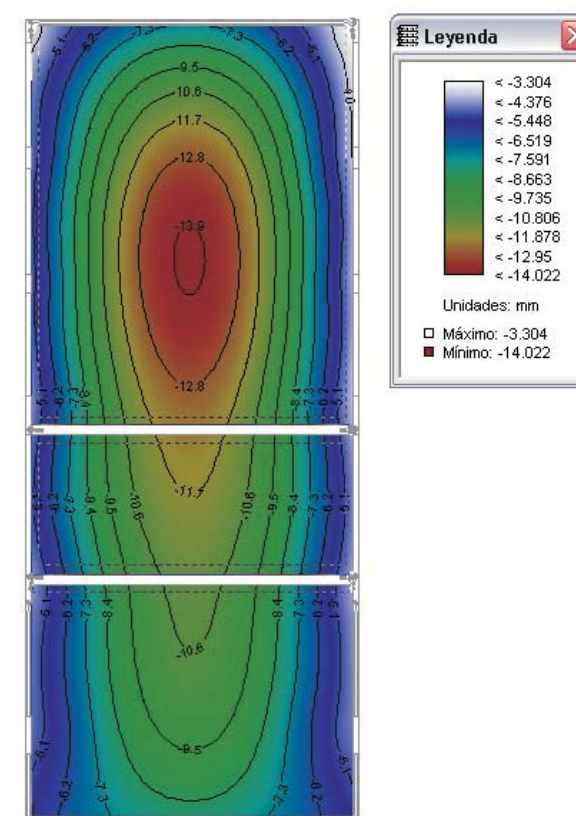
En las figuras 24 a 29 se muestran los desplazamientos en el eje z experimentados las losas, sometidas a carga permanente y carga eventual (sobrecarga).

Excepto en el nivel 6, en los demás niveles:
 - en un mismo nivel la losa n^o1 tiene mas deformación que la 2 y 3
 - de las losas del nivel 2, 4, 7 y 9 la menor deformación se da en el nivel 2 y la mayor en el nivel 9
 - de las losas de los niveles 3, 5 y 8 la menor deformación se da en el nivel 3 y la mayor en el nivel 8
 - el nivel 10 que tiene una sobrecarga estimada y una armadura menor a la de niveles similares como ser el 3, 5 y 8, presenta mayor valor de desplazamiento en z que estos últimos.

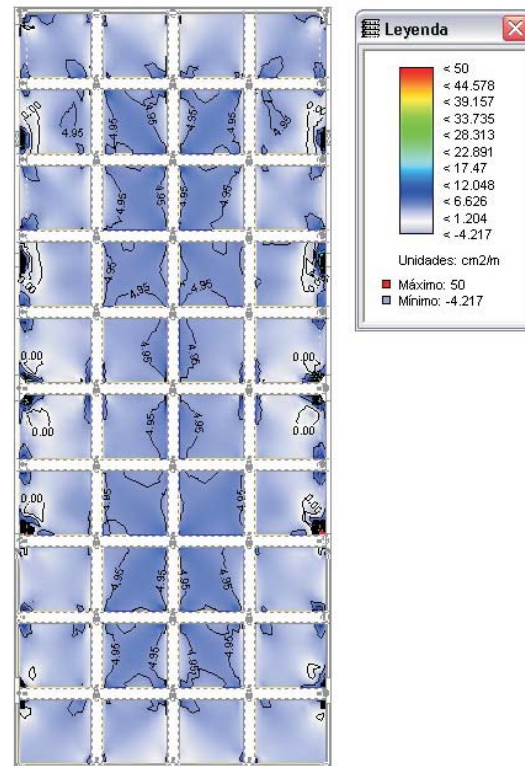
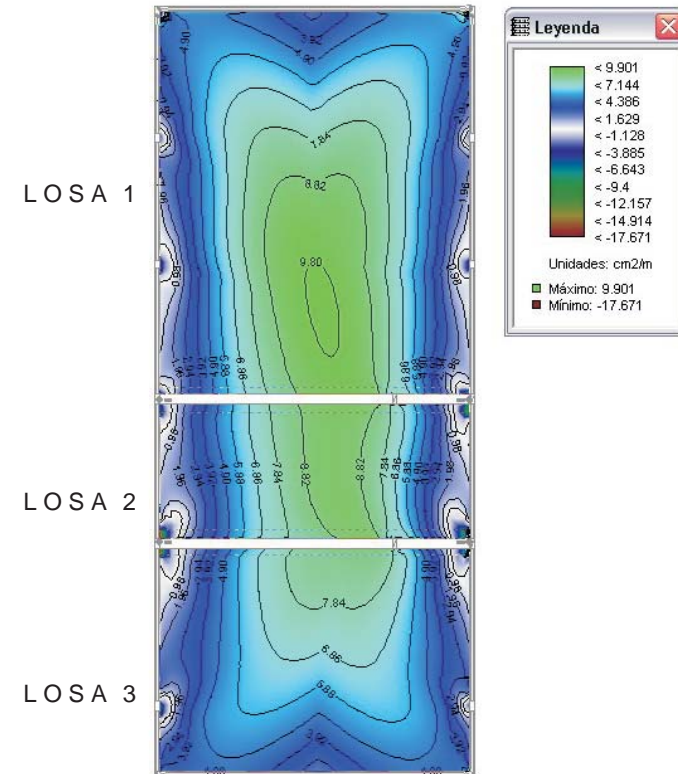
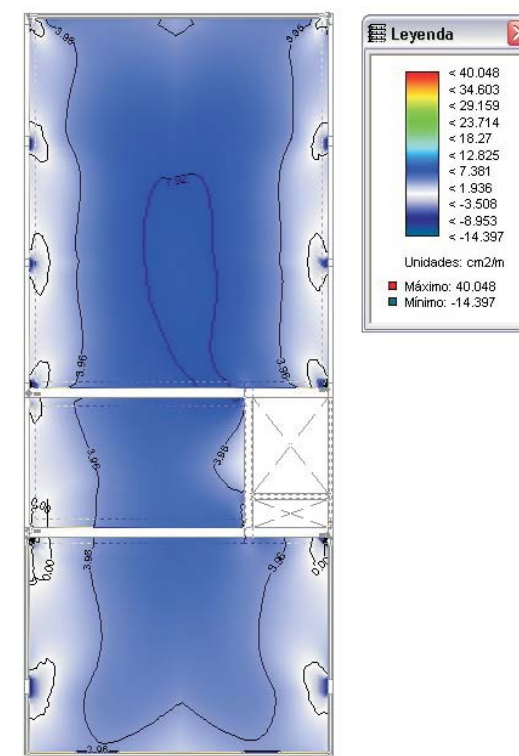
En las figuras 30 a 33 se grafica la cuantía de acero necesaria inferior en dirección x para los niveles en los que se registran los valores máximos y el nivel 6 por ser un nivel particular. En la Tabla 5 se muestran las cuantías que requiere la situación actual y las que efectivamente tienen, indicándose en color rojo los valores en que la cuantía real es menor a la necesaria. Los valores de cuantía necesaria son los máximos registrados en las losas, los cuales como se muestra en la imágenes se dan en sectores pequeños de las mismas y a partir de los cuales la cuantía disminuye. No obstante lo anterior, se puede apreciar que las Losas 1 no presentan problemas en ningún nivel, mientras que las Losa 2 tendrían insuficiente armadura en todos los niveles en cuanto en la dirección del eje x. Las Losas 3 son insuficientes en algunos niveles, siendo el porcentaje de insuficiencia, menor que en los casos de las Losas 2.

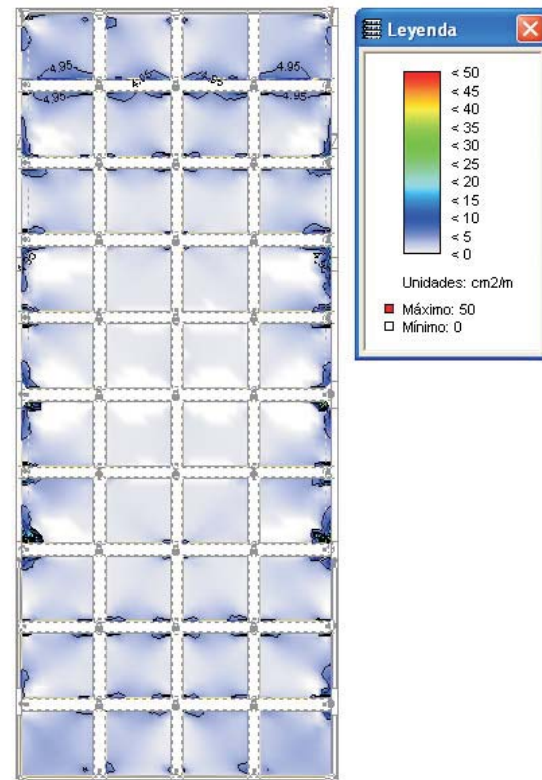
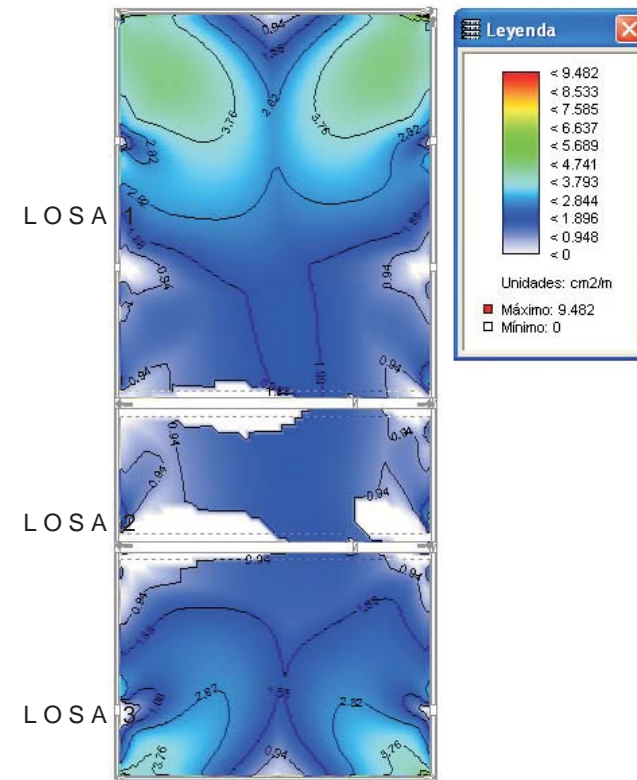
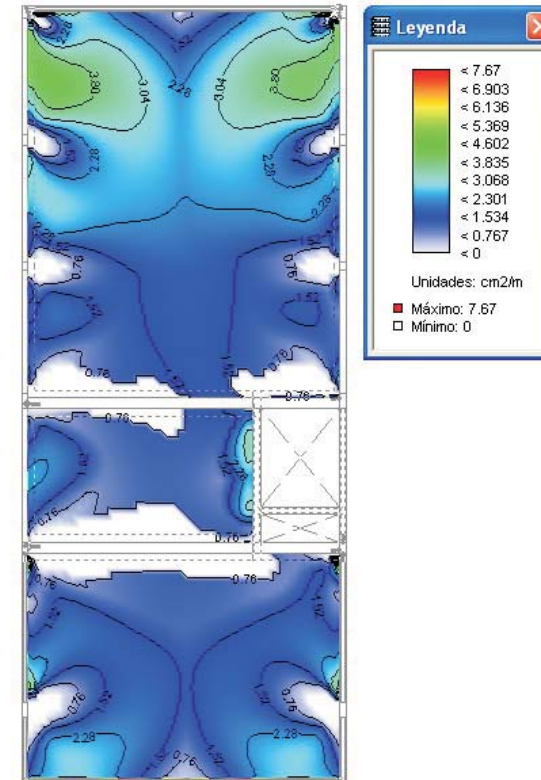
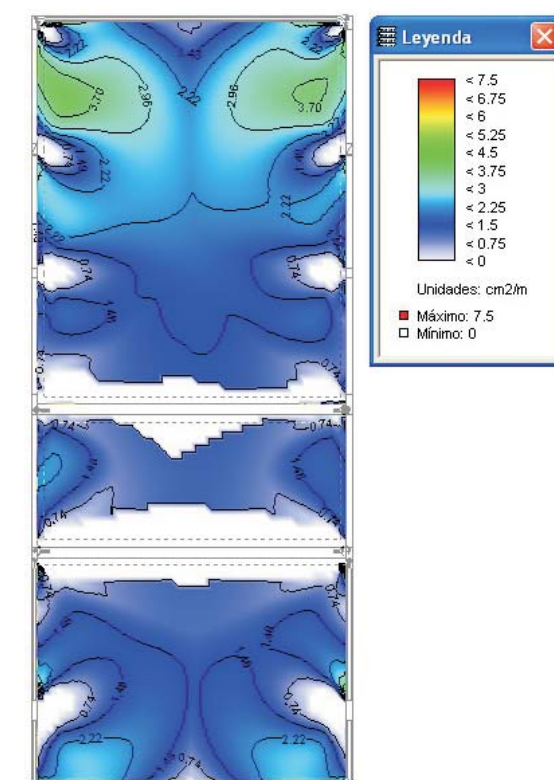
En las figuras 34 a 37 se grafica la cuantía de acero necesaria inferior en dirección “y” para los niveles en los que se registran los valores máximos y el nivel 6 por ser un nivel particular. En la Tabla 6 se muestran las cuantías que requiere la situación actual y las que efectivamente tienen. En este caso la armadura existente es siempre superior a la requerida en la situación actual, lo cual queda expresado en la Tabla 6.

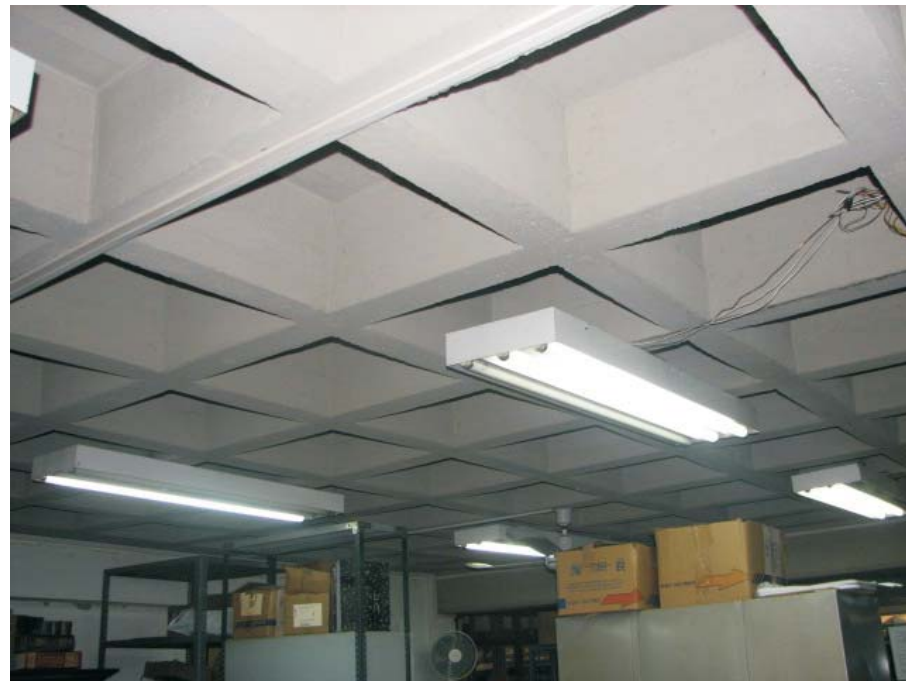
Fig.46 - Vista general de la losa nervada

Del estudio de los planos no se deduce la presencia de armadura de refuerzo de esquinas, la que se recomienda para resistir la combinación en dichos lugares, del fenómeno torsional en losas que no tienen continuidad con otras. Esto, sumado a que las losas son en la mayoría de los casos, "carpetas de compresión" de losas nervadas (fig. 46), con un armado constructivo $\varnothing 6$ c/20 cm, la falta de dichas armaduras podría ser la causa más probable de esta patología.

Las figuras 47 a 49 muestran dichas fisuras. No hay signos de lesión de los nervios en relación con estas fisuras de losa.

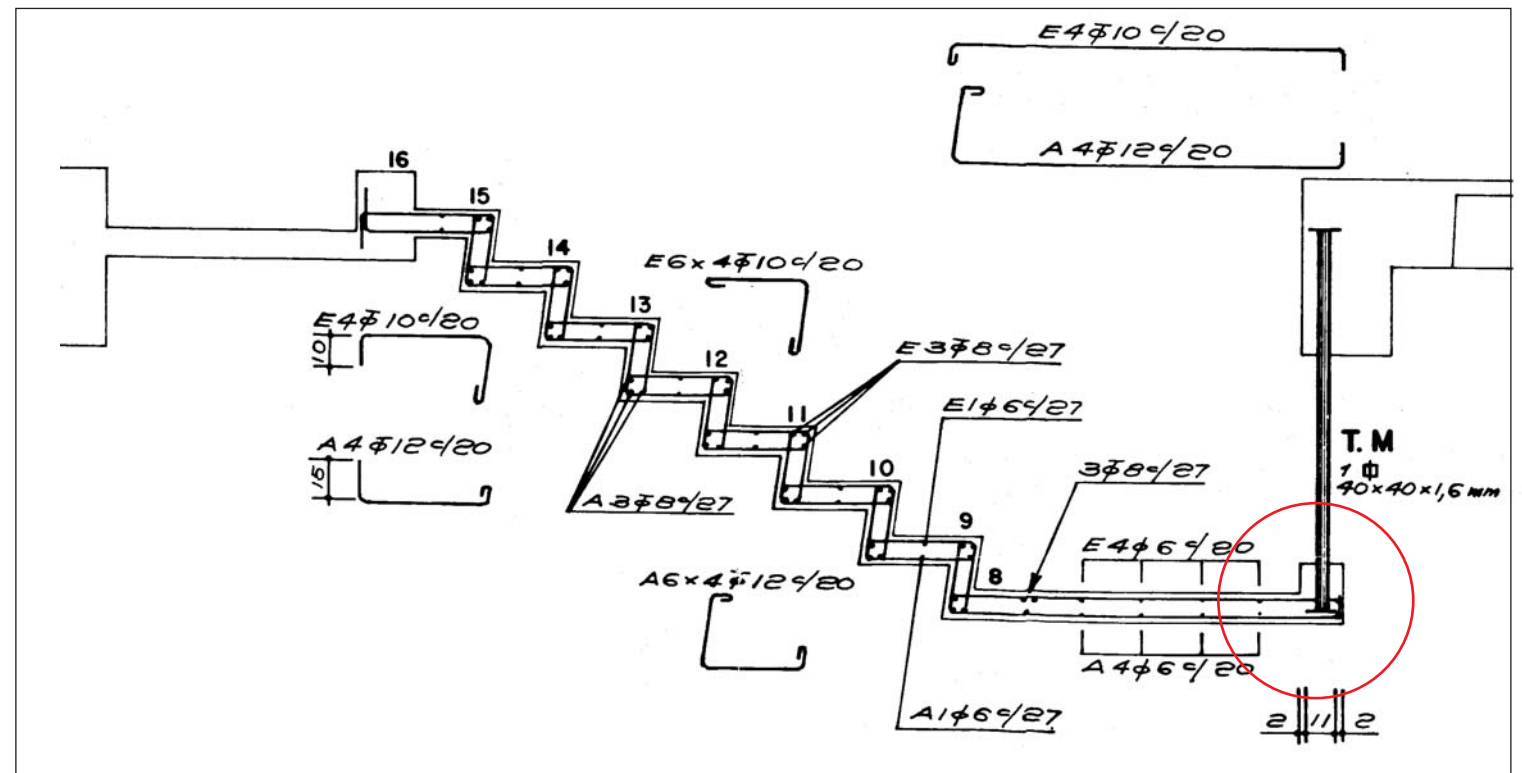
Fig.52 - Escalera colgada

En el caso de la escalera del nivel 3, se observa un desprendimiento de la losa del descanso, en el punto de fijación del tensor. Las figuras 50 y 51 muestran esta situación. La figura 52 se muestra el detalle del tensor y se marca con círculo el lugar en donde se produjo la rotura.

Dada la vinculación entre la losa de escalera y el tensor a través de una viga, no parece ser un problema de punzonado del tensor. Sería necesario cateo de armaduras en esa zona para determinar si se trata de un llenado original defectuoso, no descartándose que el amure cercano de la baranda metálica tenga vinculación.
