INFORME TECNICO DE PATOLOGIA

VIVIENDA CALLE

RAMIRO CHAER
arquitecto

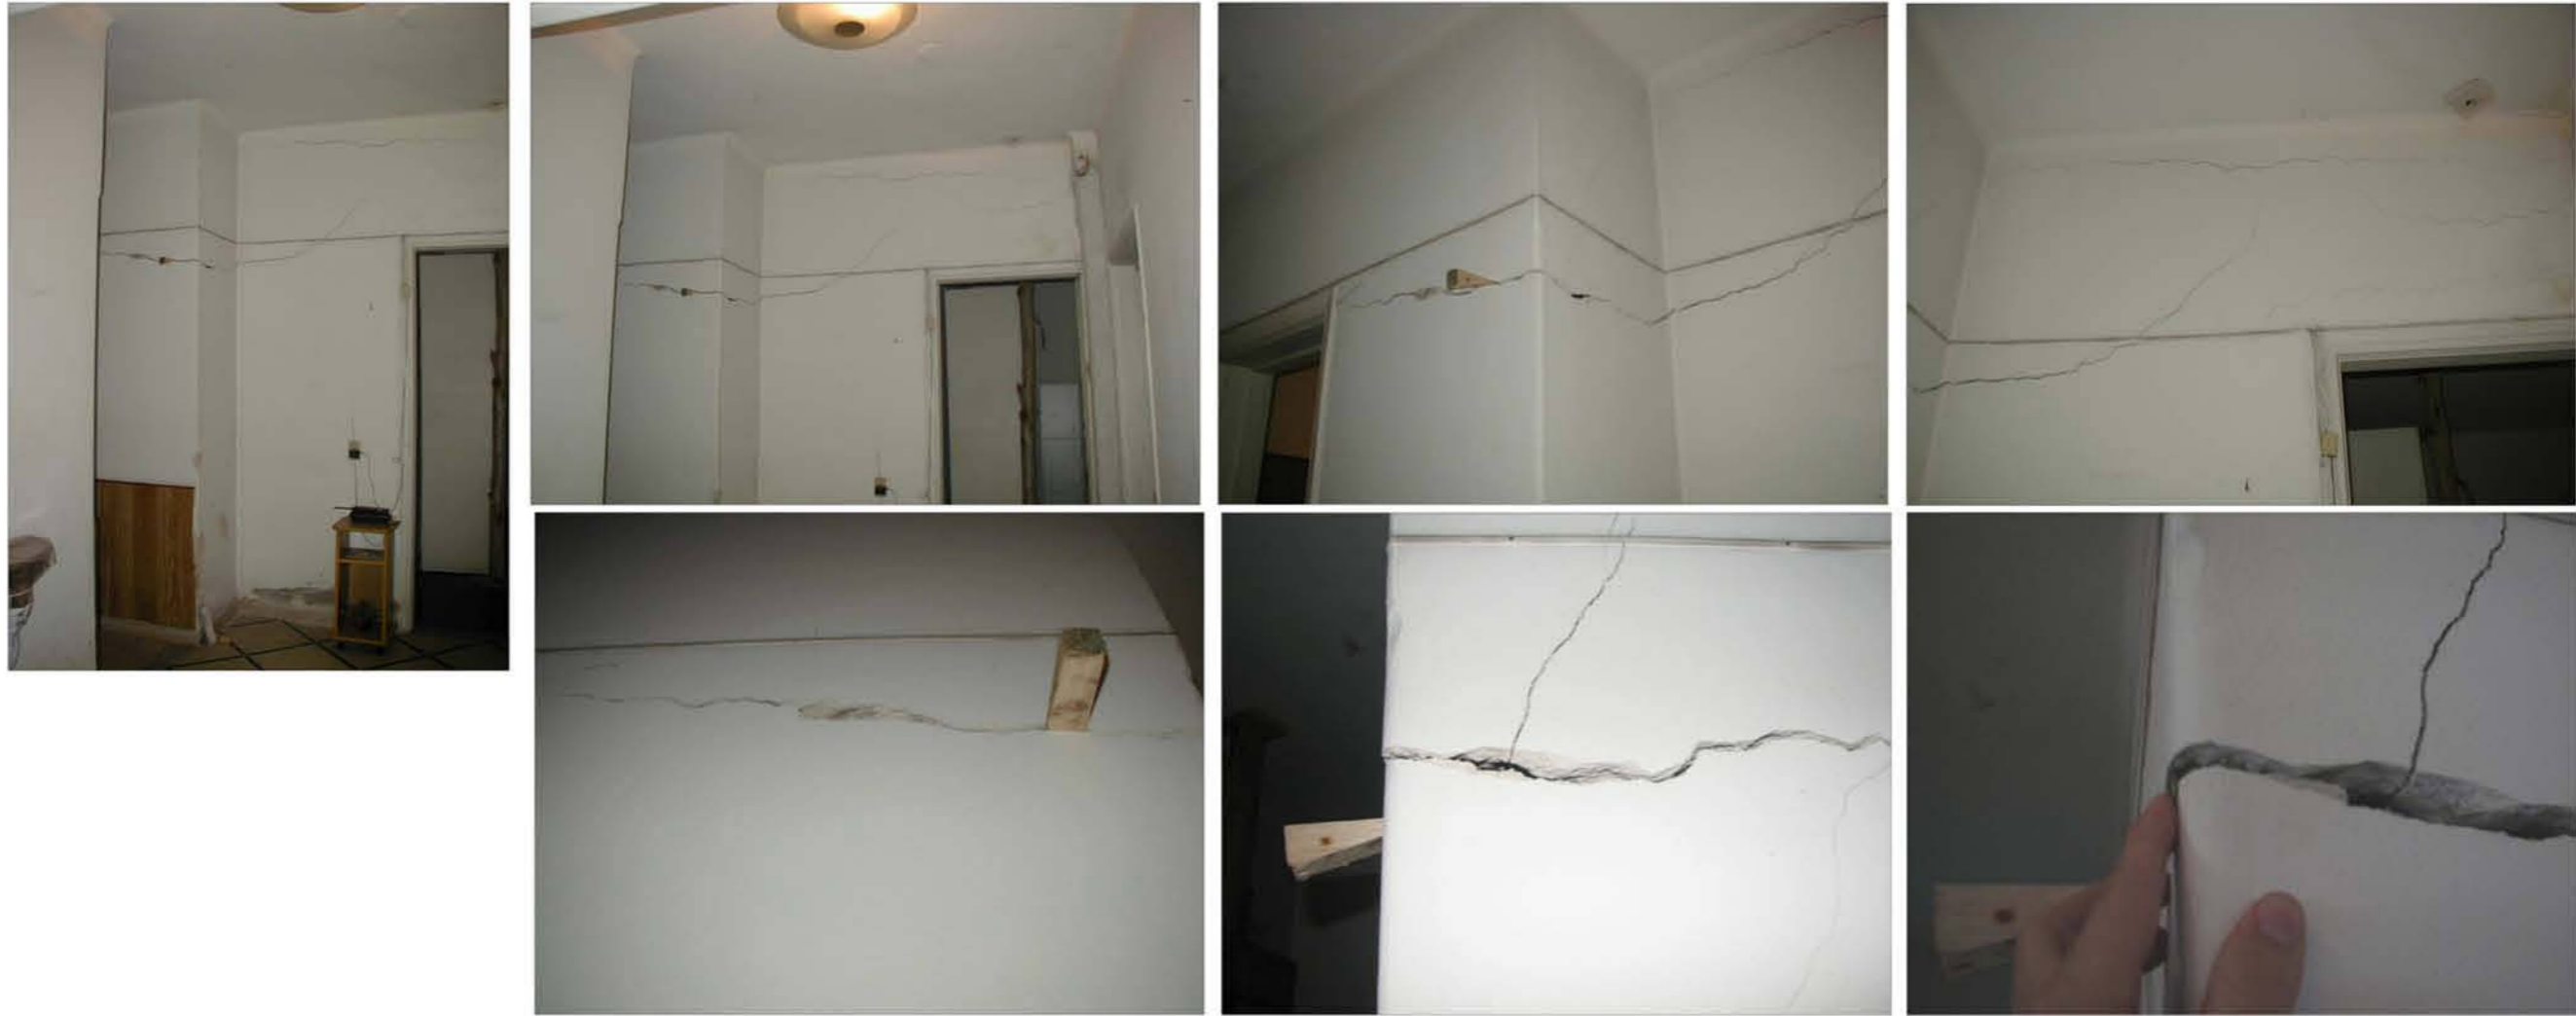
La vivienda presenta en su zona central una gran cantidad de fisuras, algunas de ellas pasantes a través de los muros, y con desplome de los mismos. Se trata de una vivienda de Muro Portante, con antecedentes de varias etapas constructivas e intervenciones con modificaciones de importancia. Las modificaciones que parecen ser más influyentes, dado que afectan seriamente a la estructura preexistente son:
A) la incorporación de un apartamento sobre el sector de esquina; **B)** la modificación del ángulo central que presenta el mayor problema. **C)** presencia de un altillo en planta alta y su consecuente incorporación de carga.

Como medida de precaución mientras se realiza el presente estudio las habitaciones vinculadas directamente con el sector más comprometido han sido apuntaladas. Se observa fisura pasante.

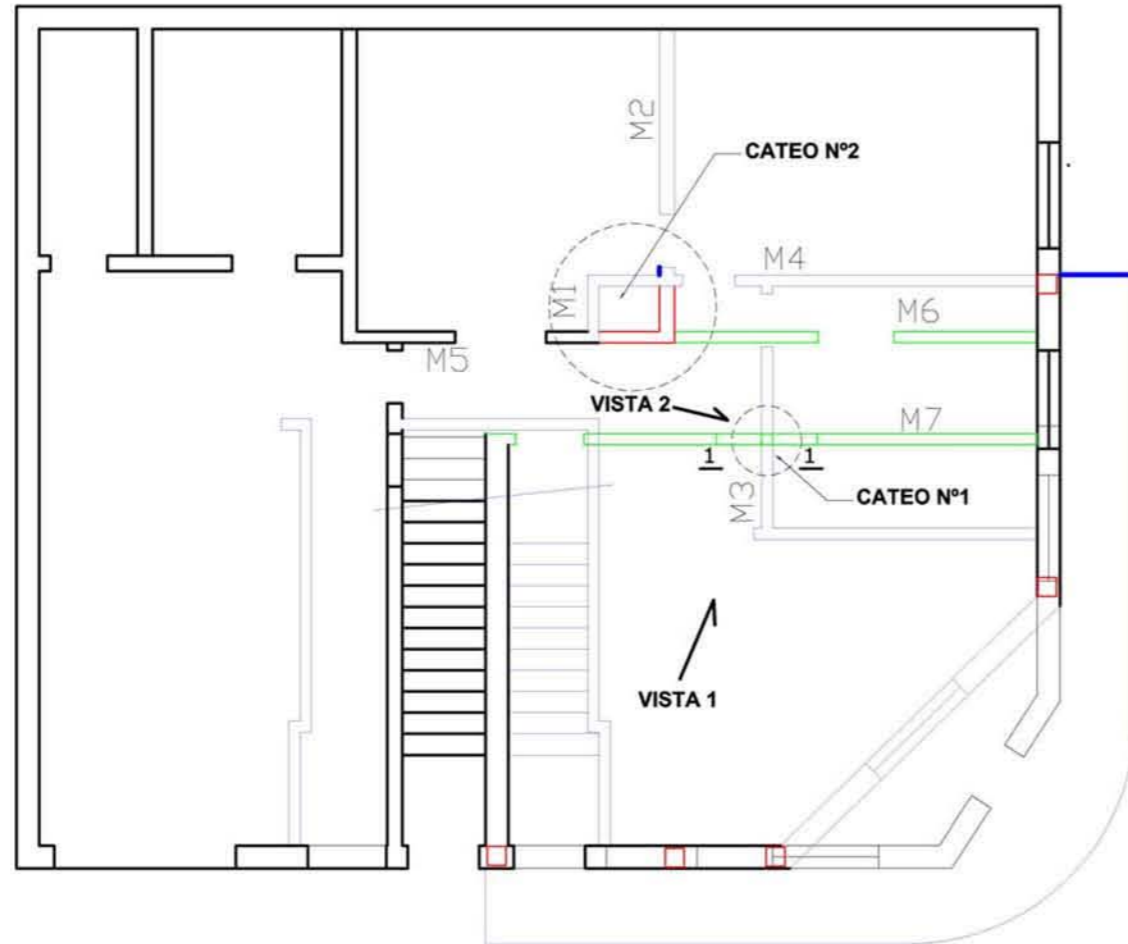
Cateos con la finalidad de observar la cimentación de los muros M1, M2, M3, M4, M5, M6, M7; así como el encuentro de dichos cimientos, generando un particular interés el encuentro de M3 con M7, M5 con M2, y M1 con M4.

Los muros graficados en verde corresponden a muros ya demolidos, y los rojos se presume que también. En tanto, los muros de color azul corresponden a muros nuevos construidos presuntamente en la reforma.

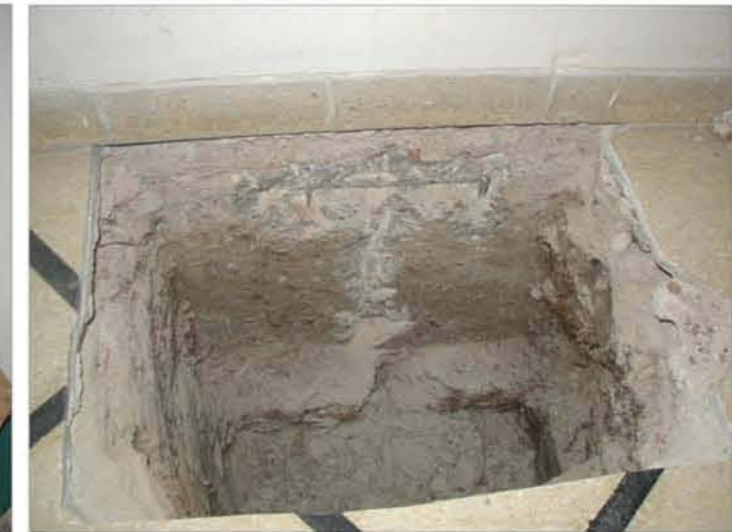
CATEO N°2

La situación se definiría como muy comprometida dado que el muro M1 (como se observa en la fotografía) no posee cimentación ni apoyo alguno, a su vez la cimentación corrida del muro M5 perpendicular al M1, además de considerarse poco profunda se encuentra en alto estado de deterioro observándose que posee un mortero absolutamente disgregado, con poca capacidad portante.

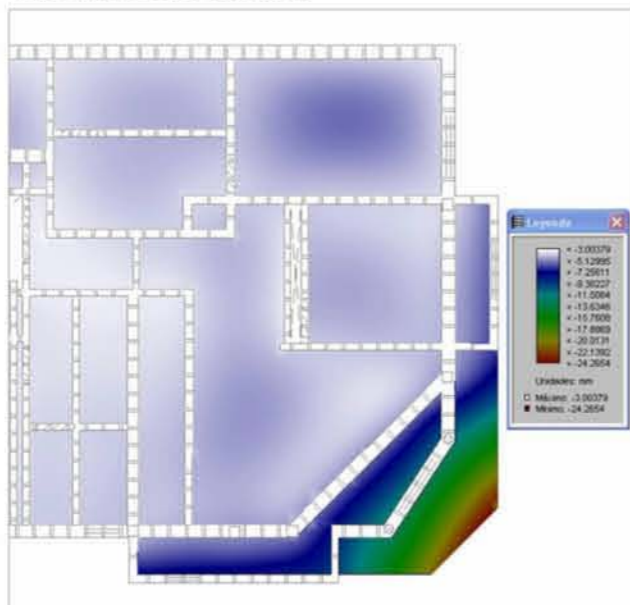
DEFORMACIONES S/P.BAJA

El Modelo Teórico muestra la importancia que toma el sector que vuela sobre la esquina, en el comportamiento global del edificio. Comportamiento que plantea la posibilidad de que se estén dando tracciones superficiales excesivas en los muros centrales, y compresiones en los perimetrales, lo que estaría acompañando y agravando los problemas surgidos por la cimentación.
