INFORME TECNICO ESTRUCTURAL

OBRA: Panadería en Salinas
TECNICO: Arq.
Mayo de 2002

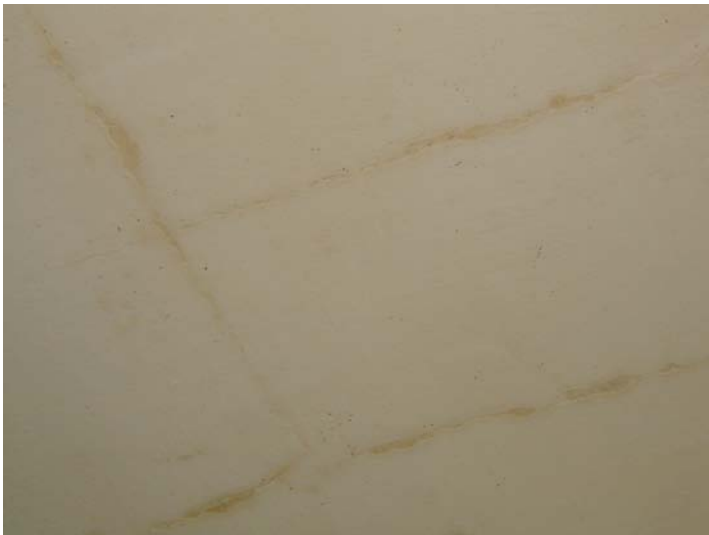
foto 9

Se visualizan, además de una fisuración ortogonal (lo que estaría marcando la posición de las bovedillas), humedades en varios sitios (fotos 8 y 11).
