# INFORME TECNICO

ASUNTO: Evaluación Visual de Construcción del Gimnasio de Liceo

Diciembre de 2012

**Karen Crosa – Ramiro Chaer**  
**ARQUITECTOS ASOCIADOS**

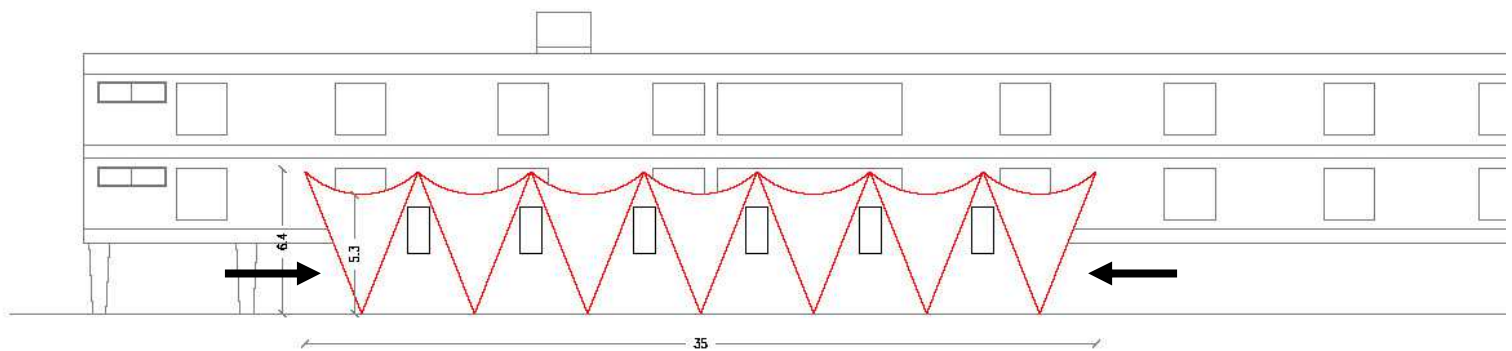
Hacia el exterior presenta 2 grandes aleros en su fachada Este (hacia el interior del liceo), (F1) y Oeste (Fachada exterior), (F2). Ver ESQUEMA 1
