Rehabilitación de edificio industrial de hormigón armado

Documento de Investigación N°2

Proyecto de Rehabilitación:
Arq. Ramiro Chaer

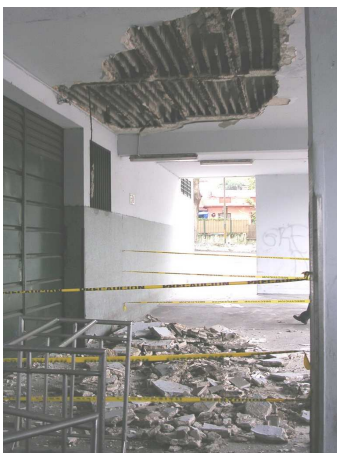
Se trata de un edificio de 1945, que tuvo una ampliación (sector que nos ocupa) en 1957.

En esa visita al lugar, me dio la impresión de que se trataba de un caso de corrosión de las armaduras dentro de los nervios de la losa nervada, con el consecuente deterioro de los diversos elementos de la misma, llegando a colapsar parcialmente. De ser así,
