## ALCONPAT

21 al 23 de setiembre 2004- Montevideo

### **EN EL SENDERO DE LA ARQUITECTURA ITALIANA EN EL URUGUAY**

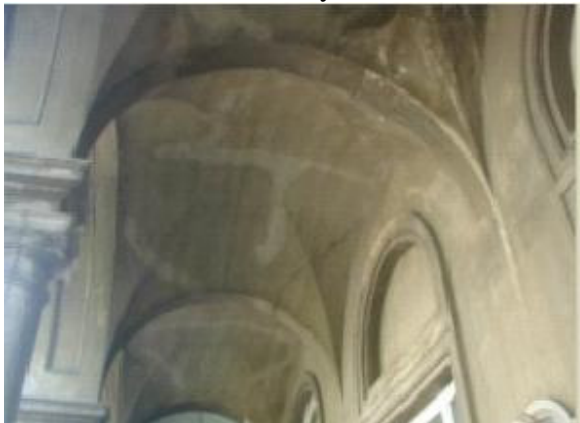
Fig.11 – bóveda de crucería

vibraciones por el paso de autobuses, camiones y automóviles. Siendo este claramente el punto débil del edificio, se puede observar numerosas fisuras en las bóvedas de crucería de la galería, fisuras en los pavimentos como consecuencia de los descensos diferenciales de los muros a lo largo de la galería combinados con desplazamientos horizontales. Hay fisuras en los balcones, en los muros portantes, que limitan la galería de la habitaciones y finalmente en las columnas de hierro fundido desde abajo hacia arriba, estando estas columnas rellenas de mezcla de cal con trozos de cerámica. Todo lo cual nos llevó a formular una hipótesis de comportamiento para verificar las condiciones estáticas actuales y la estabilidad de esta galería, sobre todo de las bóvedas de crucería y de los pilares. La hipótesis a la que llegamos luego de intentar varias, es la de formular un apoyo deslizante con posibilidad de sedimento vertical y no horizontal ( por la rigidez que aportan las bóvedas de medio punto) en el muro de la galería y las habitaciones y un apoyo con deslizamiento horizontal y no vertical en la columnas. (Fig.13)

Se propone reforzar las bóvedas con un tejido de fibra de vidrio in modo de aumentar su capacidad portante, reparar las fisuras y no variar su capacidad de deformación, permitiendo la deformaciones que no exceda la de las ladrillos de cerámica.
