**VII CONGRESO INTERNACIONAL DE REHABILITACIÓN
DEL PATRIMONIO ARQUITECTÓNICO Y EDIFICACIÓN.
YAIZA- LANZAROTE, ESPAÑA.
JULIO, 2004.**

RECONSOLIDACIÓN DE CASA DE CANARIAS

IV.-EL PROCESO DE INTERVENCIÓN Y LAS NUEVAS TECNOLOGÍAS.

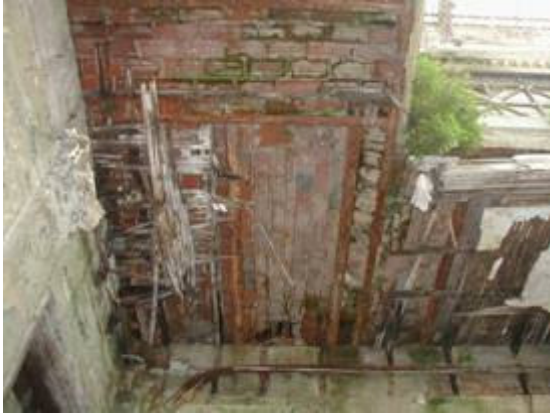
Fig. 5 – Balcones al patio principal

- 1) Se reforzaron las bovedillas de los entresijos sobre planta baja y balcones al patio principal, para cargas superiores de público, según normativa actual.

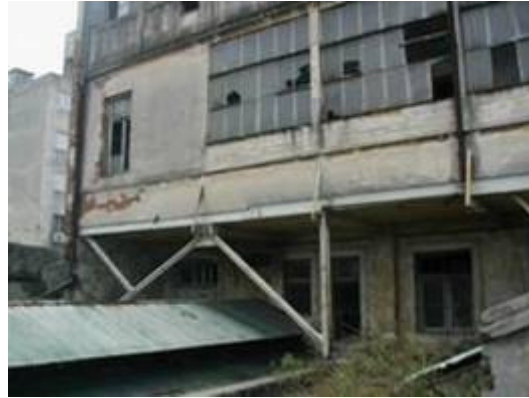
Fig. 6 – Fachada posterior

- 2) Se reconsolidó todo el sector y fachada posterior donde 2 pisos descargaban en la mampostería por medio de pilares de 2 perfiles ángulo cada uno, deformados por pandeo y ya con importantes descensos.
- 3) Se reforzaron las columnas de hierro fundido ubicadas en subsuelo. Se encamisaron algunas de ellas por estar excedidas en esfuerzo y en condiciones de gran oxidación. Se reforzaron los entresijos sobre subsuelo adecuándolos al nuevo uso del piso superior, para salón de actos, que exige mayores cargas de público.

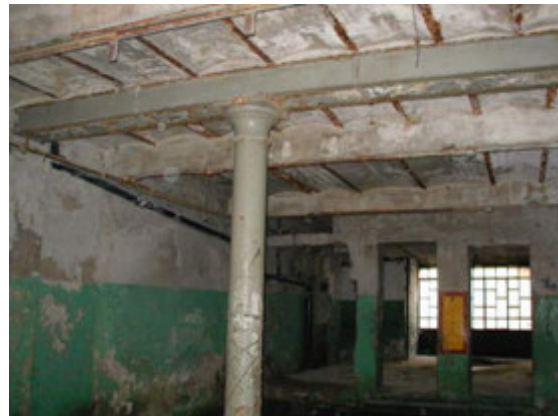
Las intervenciones se realizaron con
Fig. 8 – Sub-suelo

De acuerdo al nuevo destino del subsuelo, accesible desde la planta principal a través de una rampa, debió lograrse una planta lo más libre posible, por lo cual se sustituyeron algunos muros portantes, y se encamisaron pilares de hierro ángulo, cuyo revestimiento que contenía cal, estaba atacando y deteriorando los mismos.

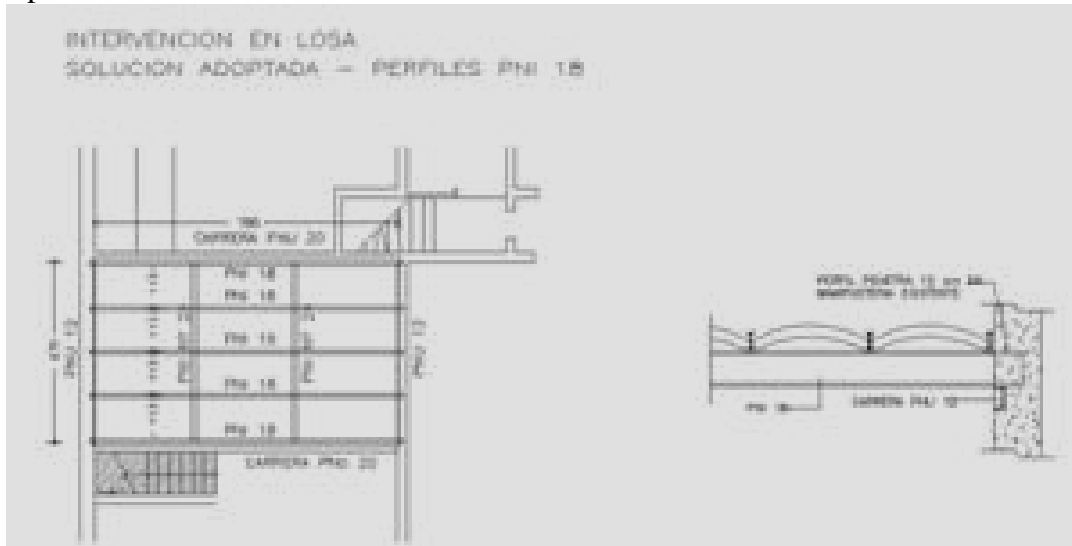
Fig. 9 – Esquema estructural del entrepiso s/subsuelo

1.1) Sectores en los que se optó por la realización de una sub-estructura inferior, sostén de la
