INFORME TÉCNICO ESTRUCTURAL

CARGA EN 4 LOSAS DE AZOTEA DE

EDIFICIO "xxxxxxxxx"

Diciembre de 2016.

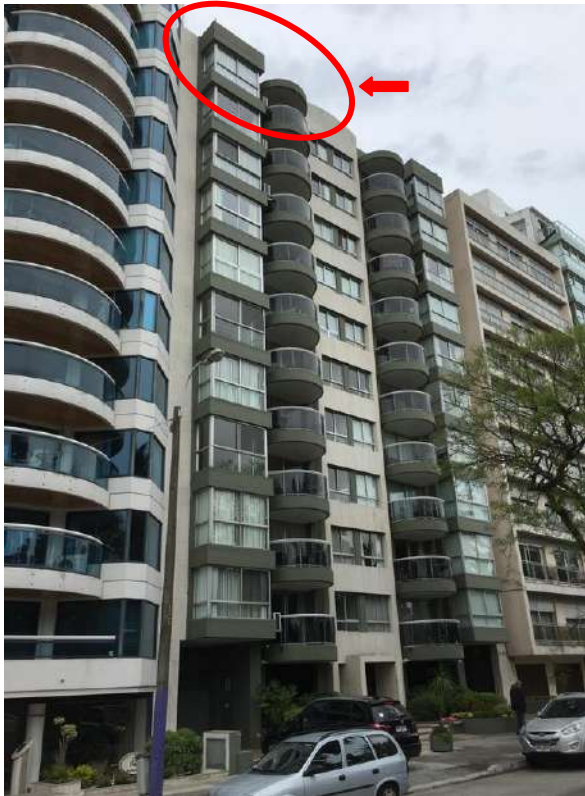
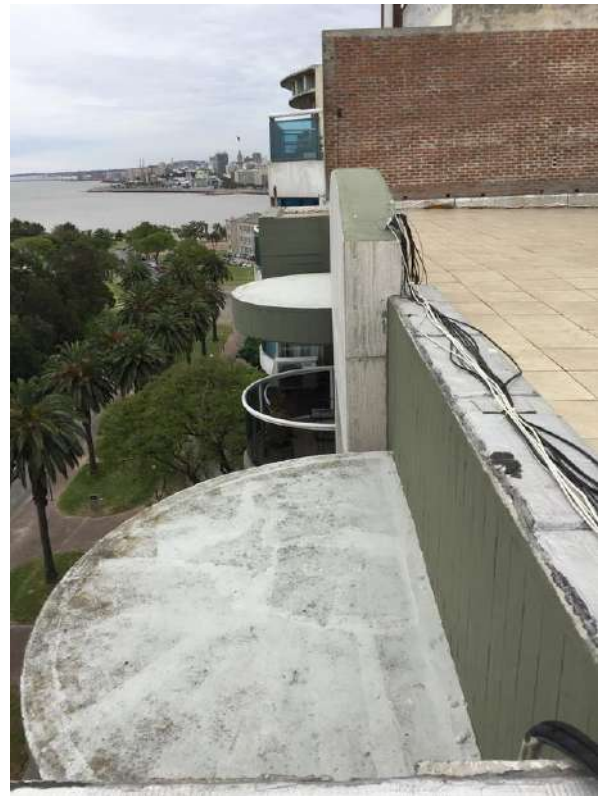
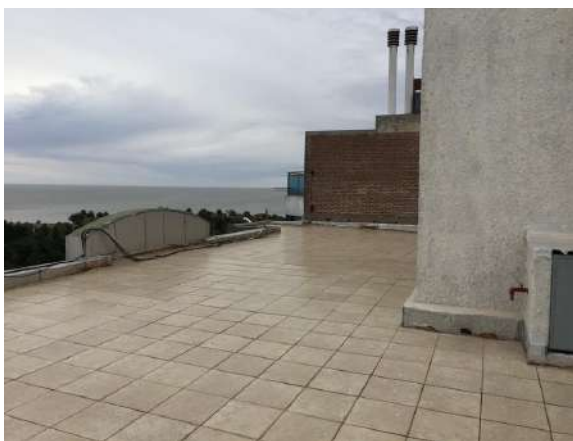
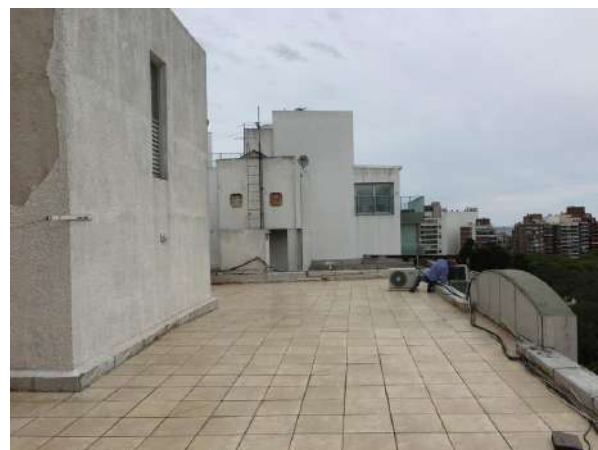
Ingresé al comedor, estar y dormitorio principal de la unidad oeste del último piso, que son las habitaciones sobre la fachada del edificio.

Si bien en nuestra recorrida no vimos manifestaciones patológicas de entidad, que podrían ser acordes con tal deficiencia resistente, los valores obtenidos en el presente estudio **sobrepasan ampliamente los márgenes de seguridad recomendados por la normativa.**

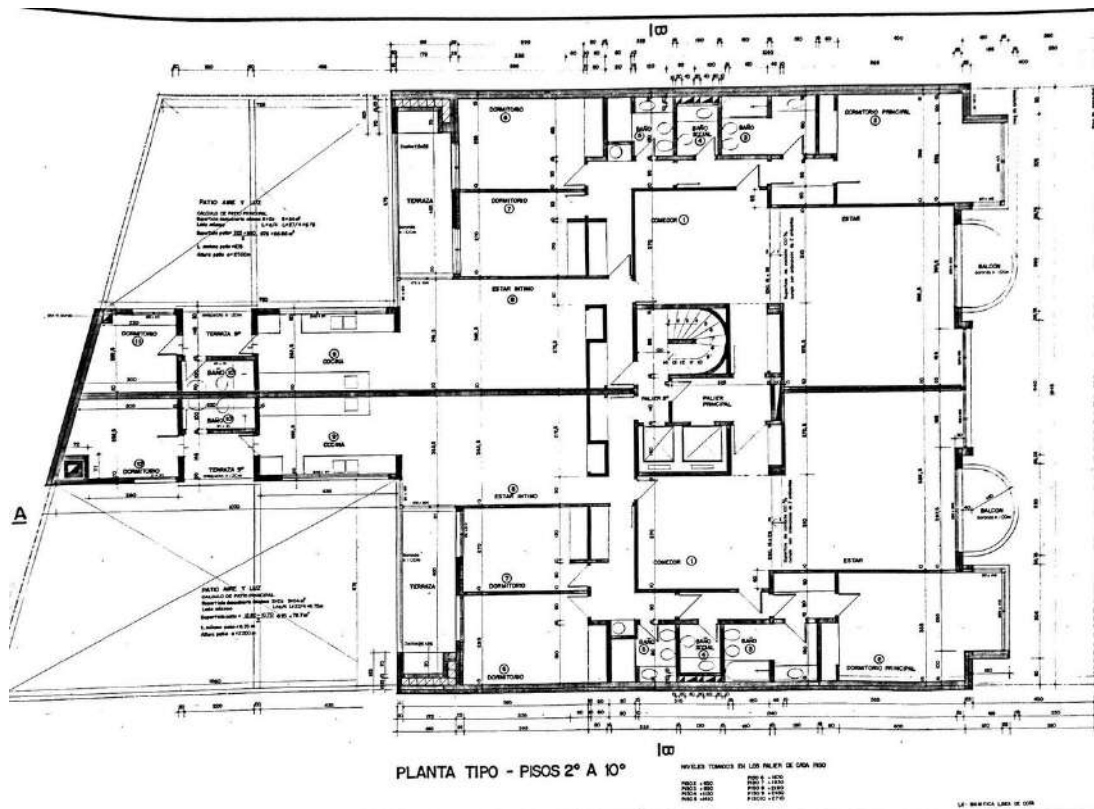
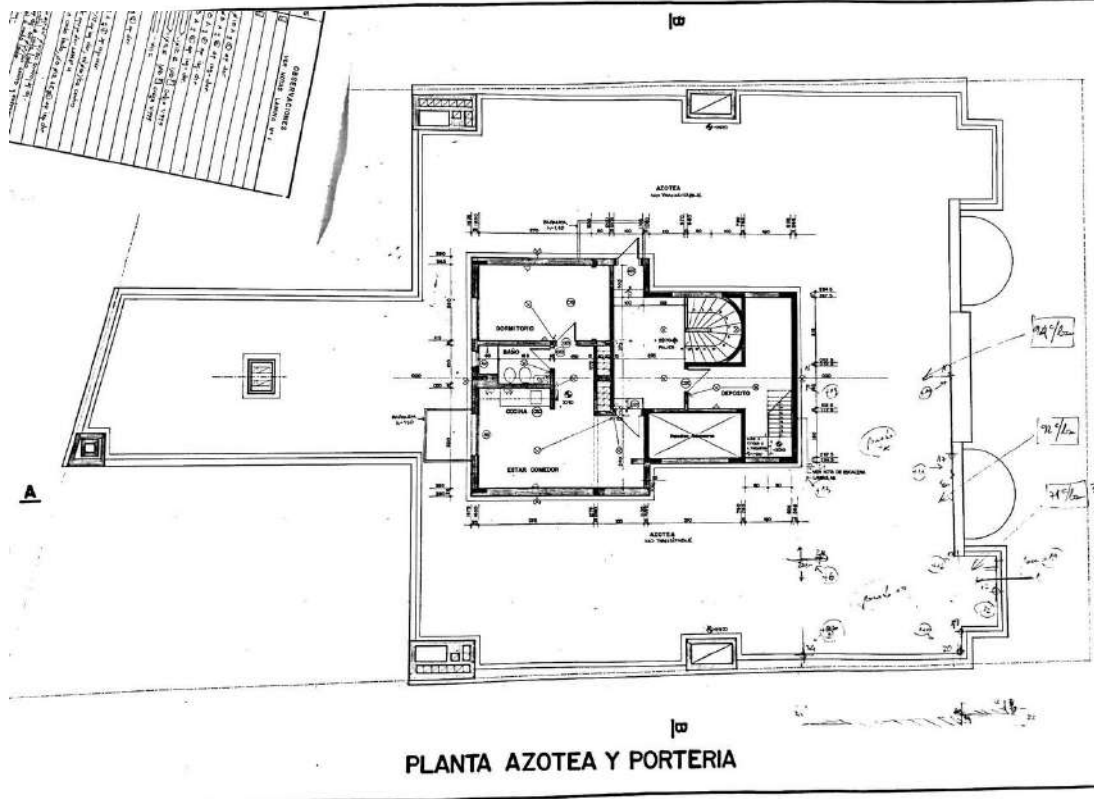
A continuación, los gráficos de **albañilería** (plantas), de que dispuse:

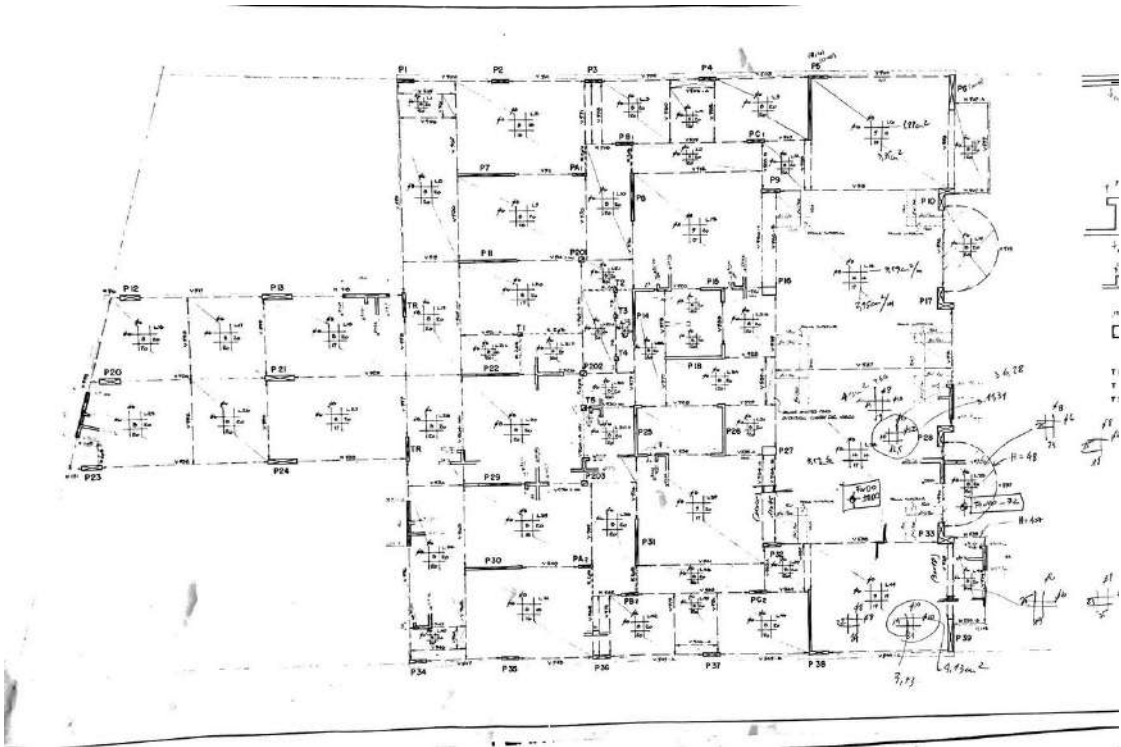
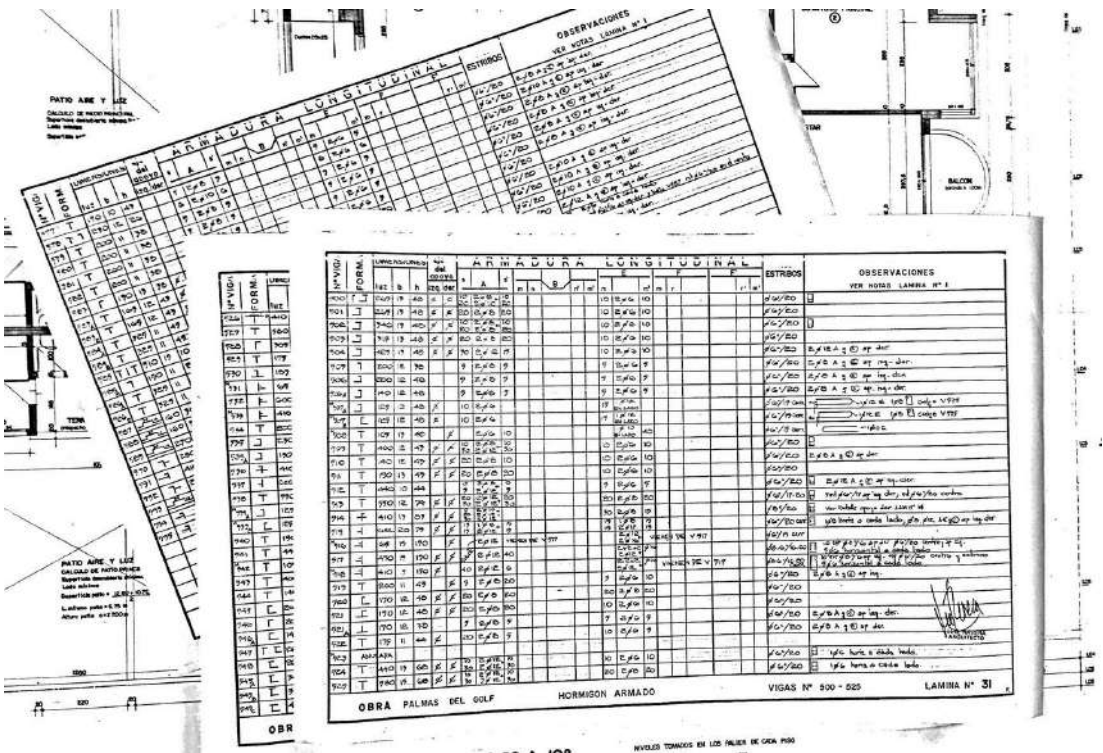
A continuación, los gráficos de **estructura** (plantas y planilla de vigas) de que dispuse:

En los gráficos anteriores, no hay indicación de los descendidos de losa de 1prox. 35 cm que existen, los que fueron relevados, obteniendo los siguientes CORTES:

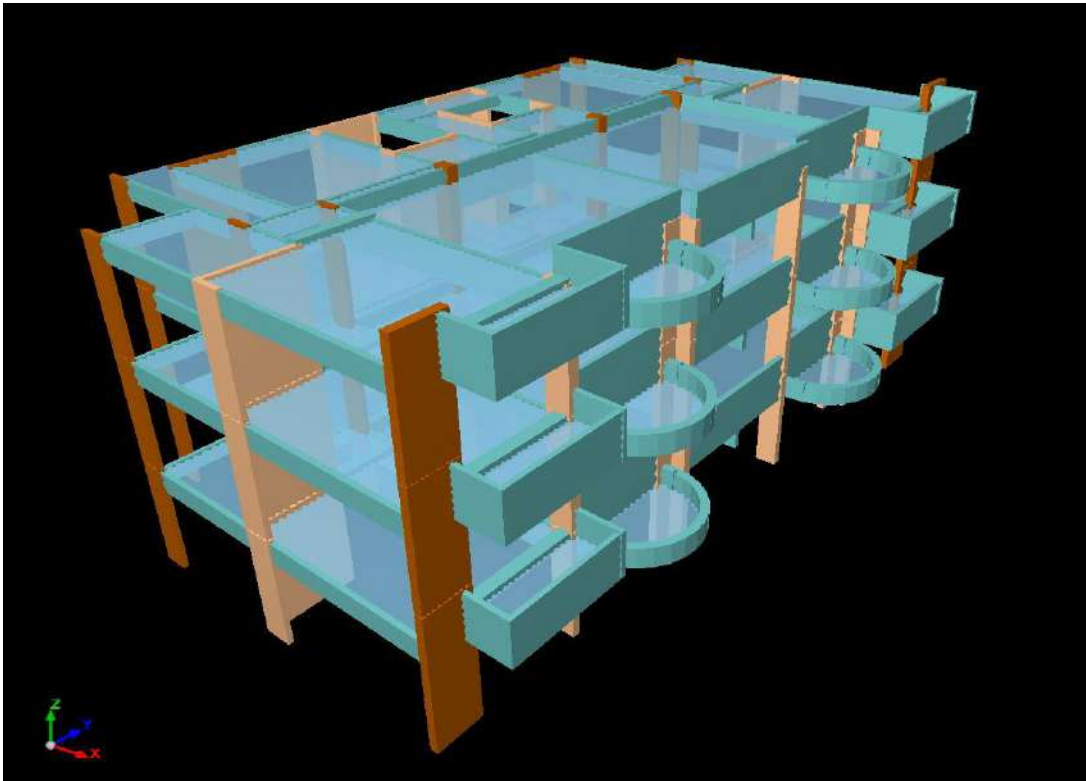
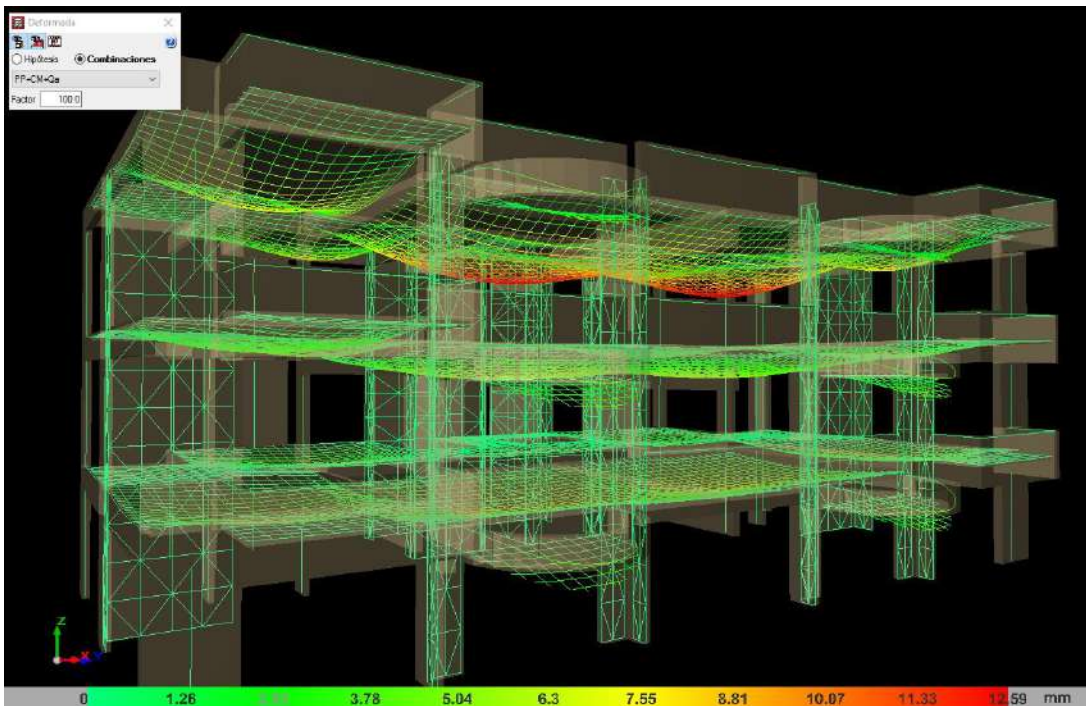
EL MODELO

Se analizó a través de software de análisis por elementos finitos, en forma comparativa, la situación actual de la azotea, la situación que dicha azotea debería tener en condiciones típicas de relleno de azotea, y la situación de un entrepiso. Estas tres situaciones, se simularon en tres niveles (parciales) del edificio, como lo muestran las siguientes imágenes:

El nivel de más arriba (que representa la azotea actual), tiene una deformación y solicitaciones claramente superiores a la de los otros casos, como puede verse en la malla superpuesta a la geometría del edificio.

Recomendamos especialmente, la solución a), pero en cualquier caso de camino que se decida adoptar, **se deberá chequear la impermeabilización general de la azotea**, asegurando que las cargas, ya excesivas, no se vean aumentadas por la presencia de agua. Agua que podría estar contenida en el propio relleno por filtraciones, o por encima de las membranas por falla de pendientes o de las vías de evacuación.
