# I) LA ESTRUCTURA Y LA ARQUITECTURA

**PLANTA LUCERNARIO**

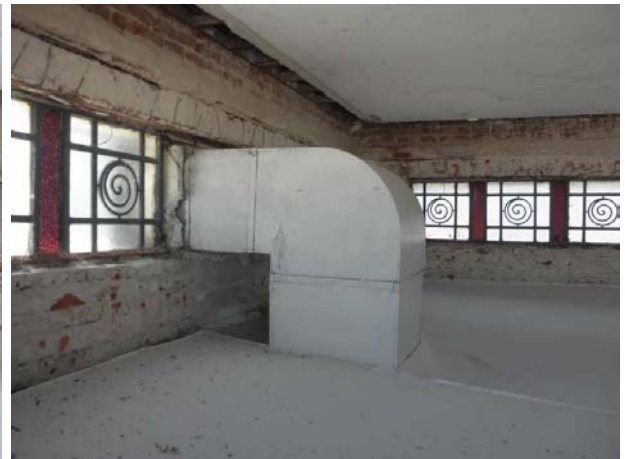
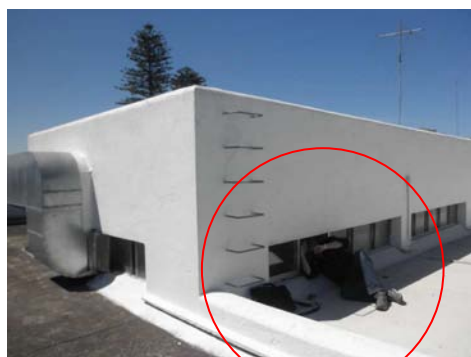
VISTAS POR ENCIMA DEL CIELORRASO

La posibilidad de observación de los elementos presuntamente involucrados en esta situación de patología constructiva, estuvo limitada a una ventana prevista en el lucernario, donde se retiró un tramo de abertura original, sustituyéndola por una corrediza con marco de aluminio.

- 1) Los muros están desprovistos de revoque interior y molduras, producto de las medidas tomadas en el mismo momento en que se colocó la lona, pero el dintel de las aberturas, conformado por un perfil PNI 16 o 18 (ver detalle en pág. anterior, acotado 17 cm), presenta una situación bastante particular.

Tiene una hilada de ladrillo espejo aplacado contra su alma, tomado con mezcla, y una especie de cosimiento envolvente con alambre, a modo de estribos, que están visiblemente deteriorados, y rotos en su mayoría, producto de la corrosión.

Puede observarse que en su lado oculto (contra el muro), el perfil también está deteriorado, generando presión sobre los mampuestos, y sobre el marco de

- Sustitución de los dinteles de perfil corroído. Esto significa el retiro total de los mismos, no siendo recomendable como solución, ningún tipo de tratamiento superficial menor. Son aproximadamente 24m lineales. El elemento sustitutivo debería garantizar bajo mantenimiento y durabilidad
- Reacondicionamiento y refuerzo (incremento de la resistencia) de los sectores de muro más solicitados (laterales entre aberturas). En particular los dos tramos centrales de los lados largos. Es de destacar que en apenas 70 cm lineales de muro, se concentra la descarga de 7m de construcción pesada (un 10%).

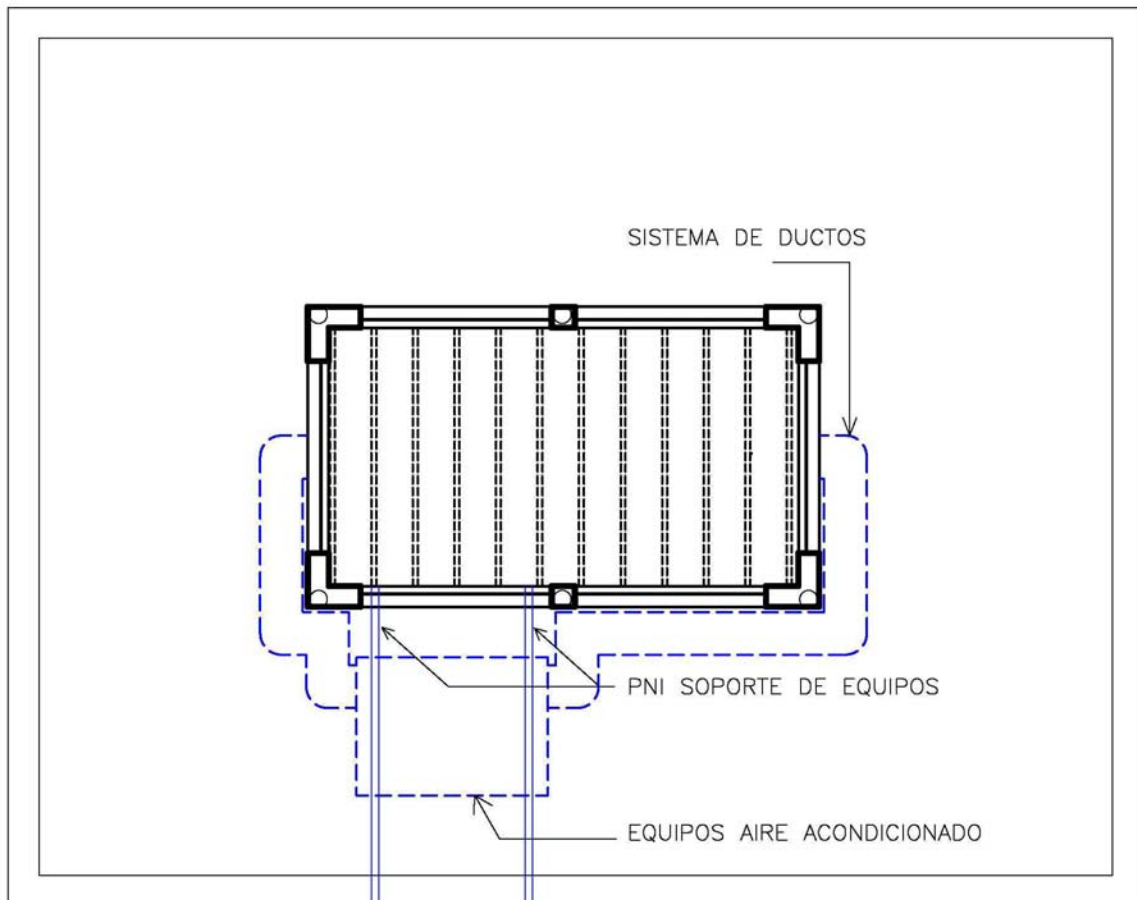
- 5) Ubicada en uno de los lados largos, y contra una de las esquinas, se montó una estructura para el equipo de acondicionamiento de aire. De éste salen hacia los lados cortos del lucernario, ductos de chapa sostenidos por ménsulas amuradas a la mampostería.

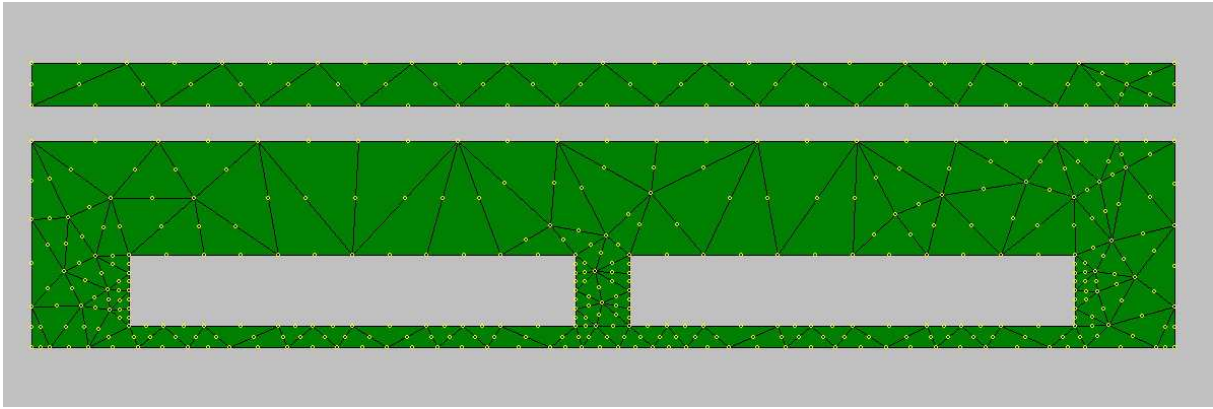
## DISCRETIZACIÓN:

Los resultados obtenidos en el Análisis por Elementos Finitos, acusan una razonable coincidencia con la realidad: las fisuras en la mampostería parecen tener relación directa con la concentración de esfuerzos y tensiones, que alcanzan valores relativamente altos, si consideramos el estado de cierta deficiencia en algunos sectores del lucernario.
